# ZÁRÓJELENTÉS

Piper PA-34-200, HA-YCI

Békéscsaba repülőtér (LHBC), 2021. augusztus 4.

2021-0286-4

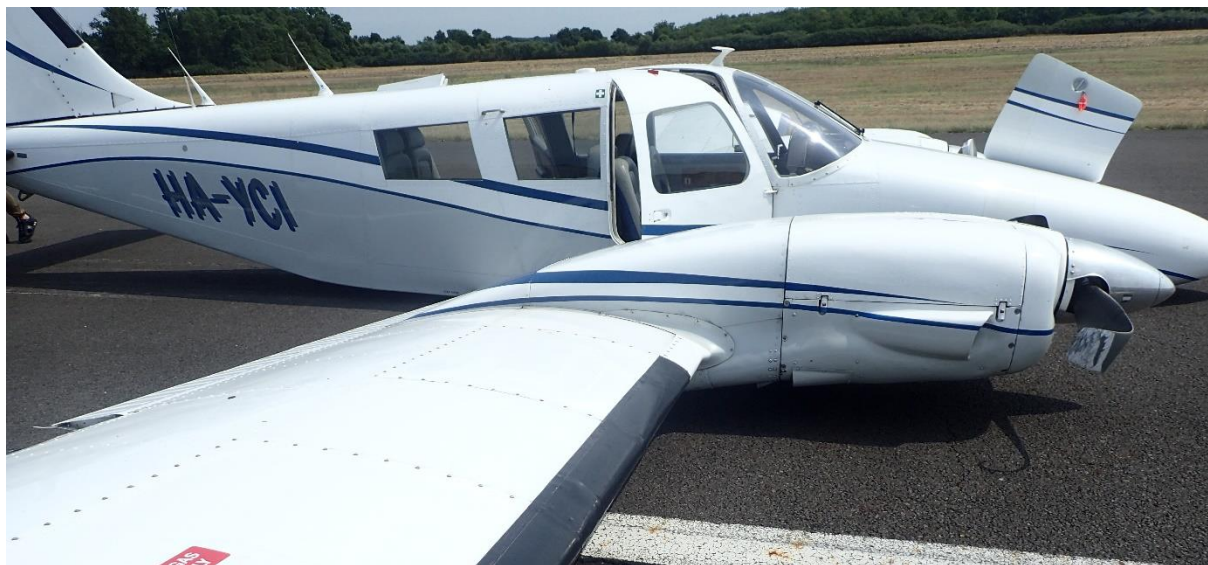
Többmotoros osztálykiterjesztés megszerzéséhez folytatott képzés során Békéscsaba repülőtér 17L jelzésű futópályára történt talajérintéses átstartolás (touch and go) közben az oktató pilóta (továbbiakban: Oktató) és a növendék (továbbiakban: Növendék) elmulasztották a futómű kiengedését és annak ellenőrzését, melynek következtében behúzott futóművel hasra szálltak (1. ábra). Az esemény során személyi sérülés nem történt, a légijármű jelentősen megrongálódott.

1. ábra: a légijármű az esemény után

A légijármű mindkét motorjának légcsavarjai megsérültek, továbbá a repülőgép hasán elhelyezett antennák letörtek, az ezen a részen elhelyezett csúszó lemezek megsérültek.

A földet érés közben a még forgó légcsavar tollak kisebb beütődési nyomokat hagytak az aszfalt felületén, amittől az aszfalt burkolatú futópálya felülete kismértékben károsodott. Egyéb kár nem jutott a Vb tudomására.

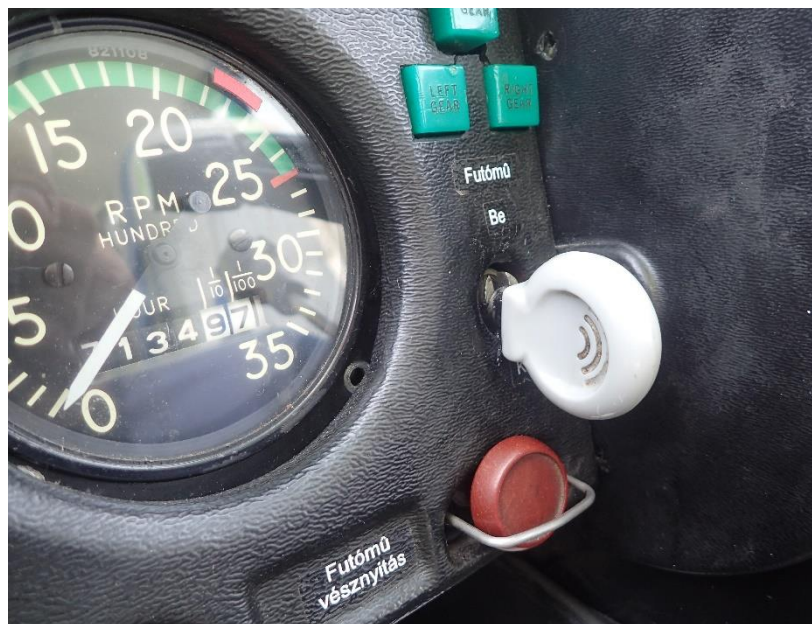
A légijármű fedélzetén több jól látható helyen megtalálható a fel- és leszálláshoz használandó angol nyelvű ellenőrző lista, azonban a futómű karnál található feliratok csak magyar nyelven szerepelnek „Futómű”, „Be”, „Ki”, „Futómű vésznyitás” (2. ábra).

2. ábra: a futómű karnál szereplő magyar feliratok

A Vb véleménye szerint, mivel a képzőszervezet kézikönyvei angol nyelven kerültek kiadásra, így az általuk oktatásra használt légi járművekben szereplő feliratoknak is angol nyelven kellene megjelennie, illetve az ellenőrző listáknak a feliratokkal egyező kifejezéseket kellene tartalmaznia. A Pilóta nem tud magyarul, így a Vb véleménye szerint a futómű kezelőszerve mellett csak magyarul szereplő „*Futómű*”, „*Be*”, „*Ki*”, „*Futómű vésznyitás*” felirat értelmezése tőle nem várható el.

- Növendék elméleti és kabin ismereti képzésének hiánya;
- Növendék gyakorlatlansága az ellenőrzőlisták használatában;
- magyar nyelvű feliratok a kabinban.
