ZÁRÓJELENTÉS

2021-0287-5
(HU-10061)

Vasúti baleset / Kisiklás
Budapest-Nyugati, 2021. március 25.

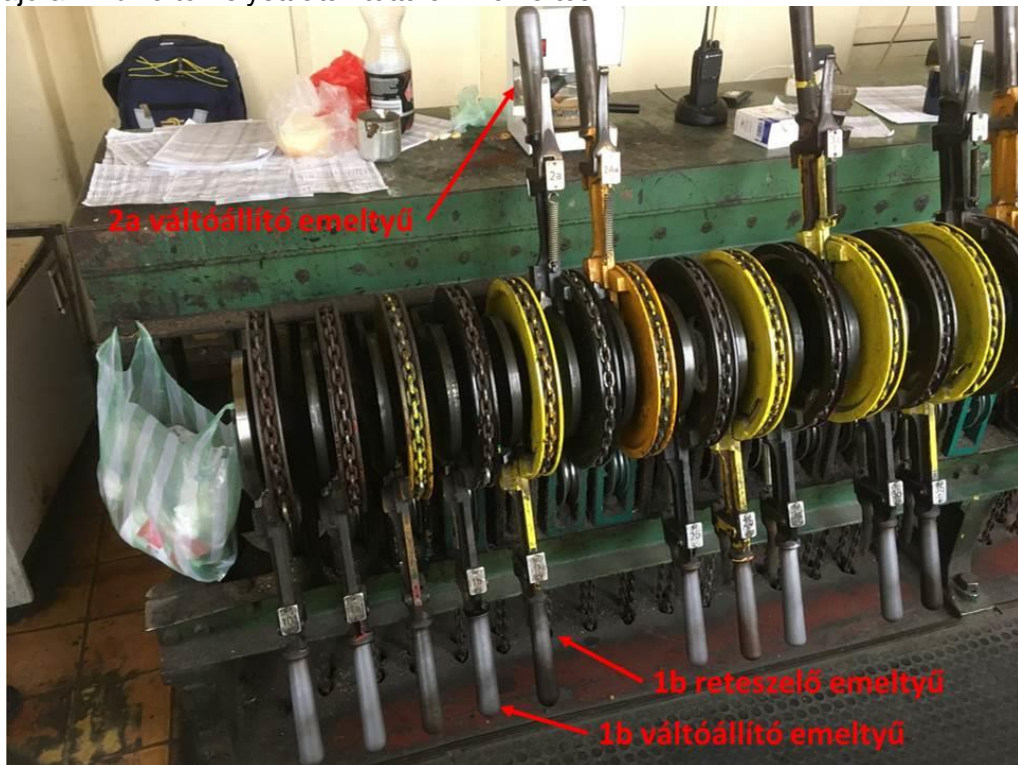
A balesetnél az IC 560 sz. vonat kihaladása után, bár az ÁVU-ban le van írva, hogy vonat, illetve tolatási mozgások közben a két váltókezelőnek mi a feladata (4.1), az egyik váltókezelő a leírtak ellenére kireteszelte az 1/a és 1/b váltókat, majd átállította a 101 és 1/a váltókat. A másik váltókezelő kireteszelte a 2/a váltót, majd az 1/b váltó helyett átállította az 2/a váltót.

3. ábra: váltóállító és reteszelő emelyűk a II. sz. Állítóközpontban

A 3. ábra, a váltóállító és -reteszelő emelyűket mutatja (a kép már a „Cegléd jobb” vágányon történő vonatt forgalom lebonyolítása közben készült, ezért az 1/a és 1/b váltókhoz tartozó váltóállító és a reteszelő emelyűk állása nem egyezik a baleset pillanatában lévő állásukkal). A képen látható, hogy az 1/b váltó állítóemelyűje az 1/b, illetve a 2/a váltók reteszelő emelyűje között helyezkedik el. Amennyiben egy váltókezelőnek még nincs meg a kellő rutinja (a rutint nem a vizsga előtti néhány felügyelet alatti szolgálat alatt szerzi meg egy munkavállaló, hanem az azt követő, önálló szolgálati hetek, esetleg hónapok alatt), megeshet, hogy az 1/b reteszelő emelyűjétől balra lévő 1/b váltóállító emelyű helyett a jobbra lévő 2/a váltóállító emelyűt állítja át.

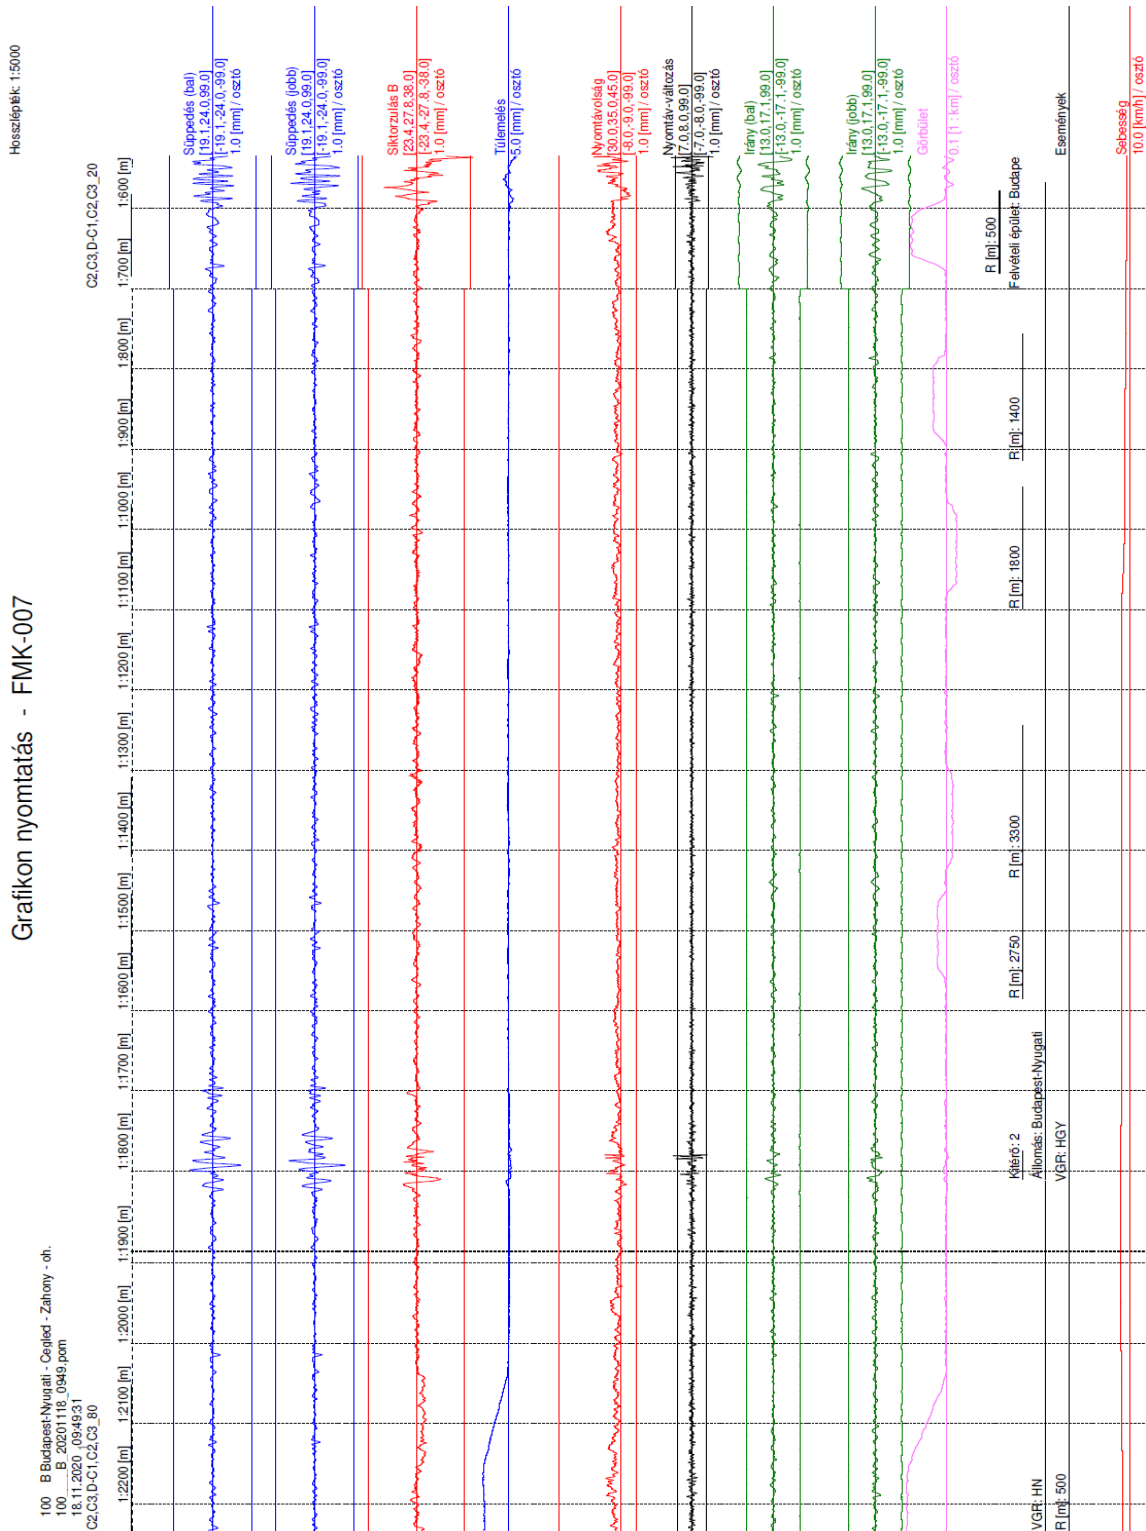
4. ábra: FMK-007 mérés 2020.11.18.

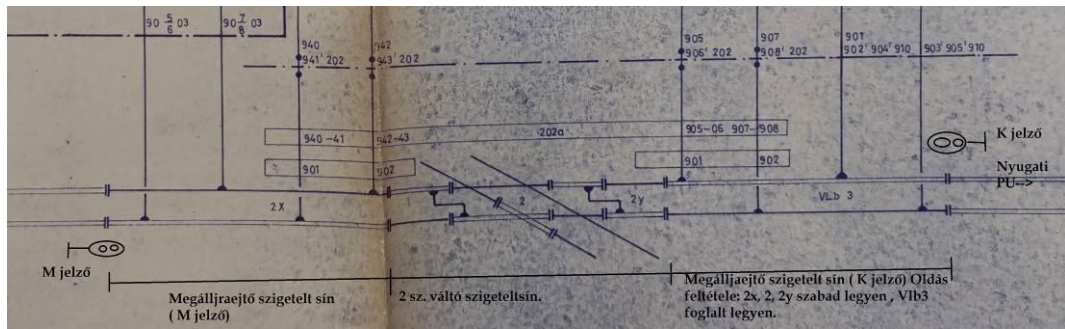
Amennyiben a 20627 sz. vonat az előírásoknak megfelelően lezárt vágányúton, jelzőkezelés mellett járták volna be az állomásra, a vágányút oldásának az lett volna a feltétele, hogy a vonat az „M” jelű jelző megálljra ejtő szigetelt szakaszán áthaladva, a szakasz foglalttá váljon, majd felszabaduljon. Ezután a 2 sz. váltón áthaladva, a 2 sz. váltóhoz tartozó 2X, 2, illetve 2Y szigetelt szakaszok foglalttá váljanak és utána felszabaduljanak, majd végül az ellenkező irányú „K” jelű jelző megálljra-ejtő szakasza foglalttá váljon (1. melléklet.).

5. ábra: az eseményben érintett, le nem zárt vágányút szigetelt vágányszakaszai

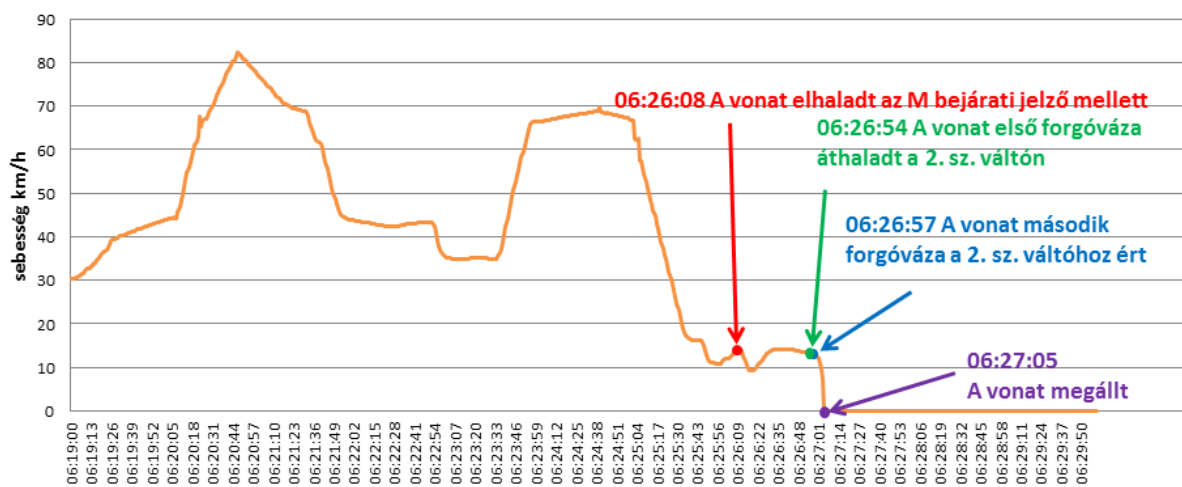
A 95 551416 028-7 psz. vasúti jármű MFB berendezése által rögzített adatok alapján készített sebesség-idő grafikon

6. ábra: sebesség-idő grafikon
