KÖZLEKEDÉSBIZTONSÁGI SZERVEZET

ZÁRÓJELENTÉS

2021-0365-5
(HU-10046)

Vasúti baleset / Baleset vasúti átjáróban
Hajdúhadház - Újfehértó (AS2527), 2021. április 20.

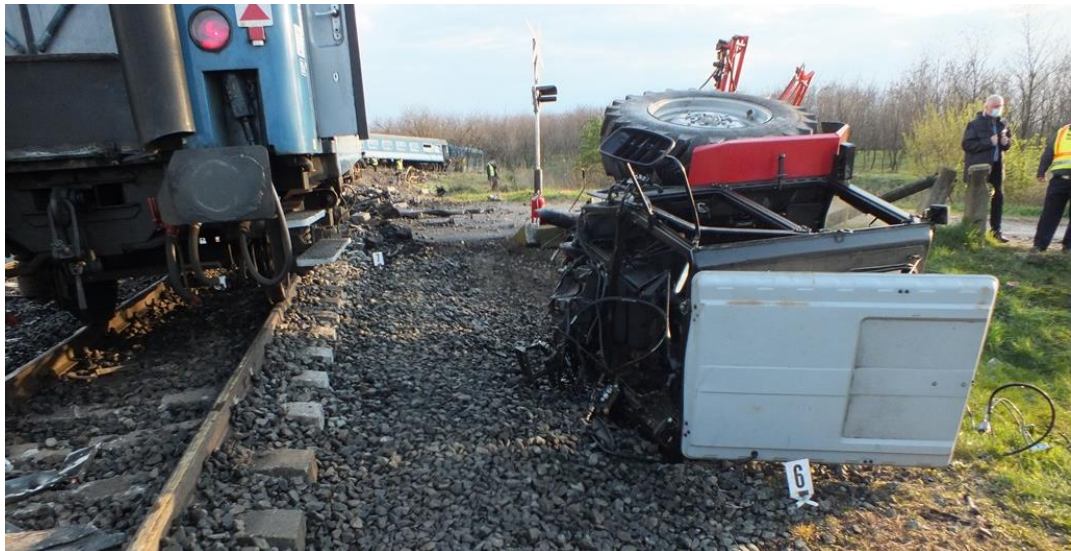
A mezőgazdasági vontató javíthatatlanul rongálódott (2. ábra).

2. ábra: A kettészakadt traktor

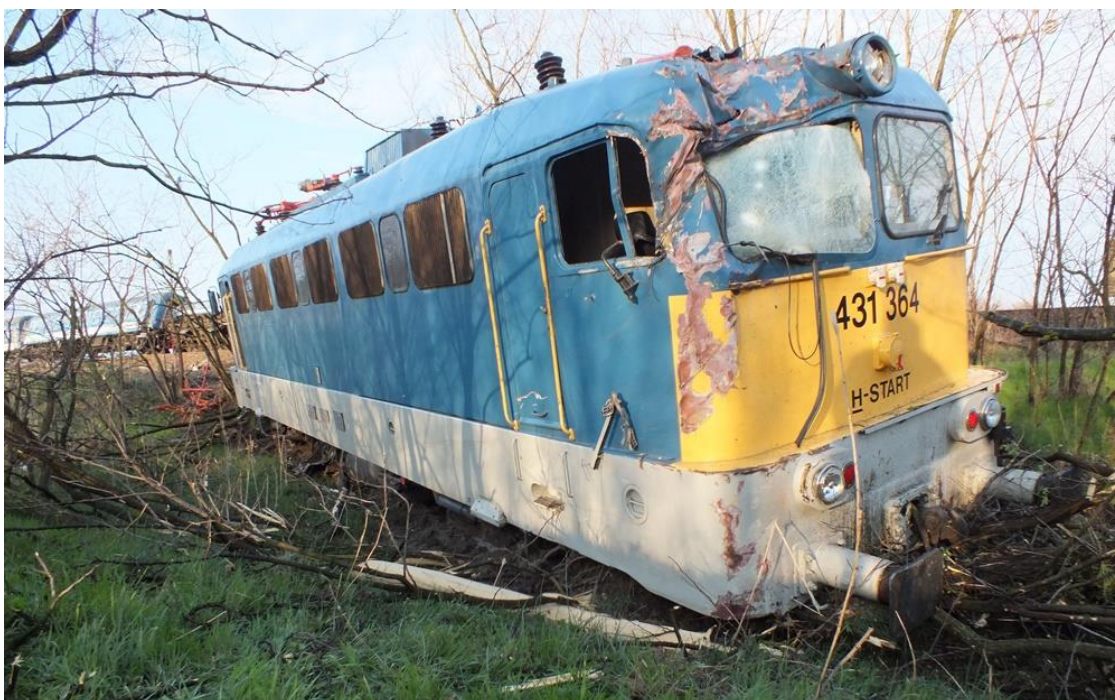
A 6203 sz. vonatot továbbító 91 55 0431 364-3 psz. mozdony kisiklott, a pályáról kb. 20 méterrel lesodródott, főkerete meggörbült, a mozdonyt selejtezni kellett (3. ábra).

3. ábra: A mozdony rongálódása

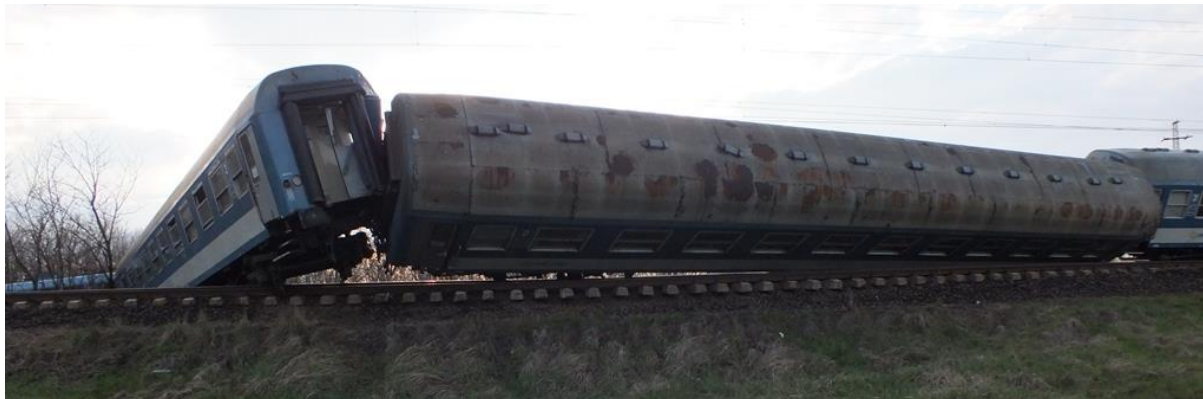
- A 6203 sz. vonat első kocsija a vasúti pályán keresztbe állt, a második kocsija az oldalára dőlt. A vonatban első és második kocsiként közlekedő 50 55 2037 049-3, és 50 55 2037 168-1 psz. kocsik rongálódása olyan mértékű volt, hogy a kocsikat selejtezni kellett (4. ábra).
- A 6254 sz. vonatban elsőként közlekedő 50 55 2037 139-2 psz. kocsik oldalába egy nagyobb méretű tárgy csapódott jelentős rongálódást okozva.

4. ábra: Keresztbe fordult és felborult kocsik

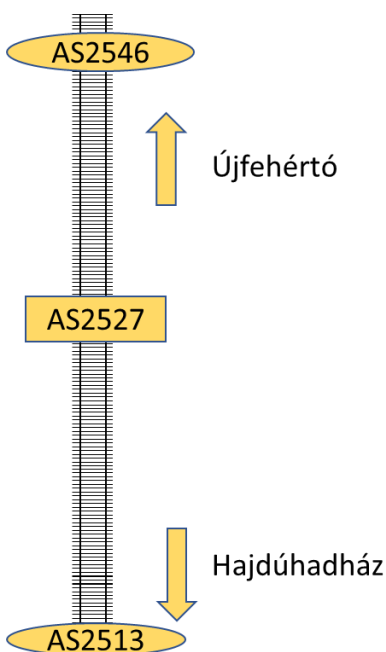
5. ábra: behatási pontok

Az útátjáró biztosítása pontszerű vonatérzékelésű, nyíltvonalai, vonat által vezérelt fénysorompóval valósul meg, melynek behatási pontjai kezdőpont felől a 2513+01, végpont felől a 2546+96 sz. szelvényekben lévő sorompók kiszámláló szigetelt szakaszaival azonosak (5. ábra). A fénysorompó árbocai a közúton menetirány szerint jobb oldalon vannak elhelyezve, irányonként egy-egy darab.

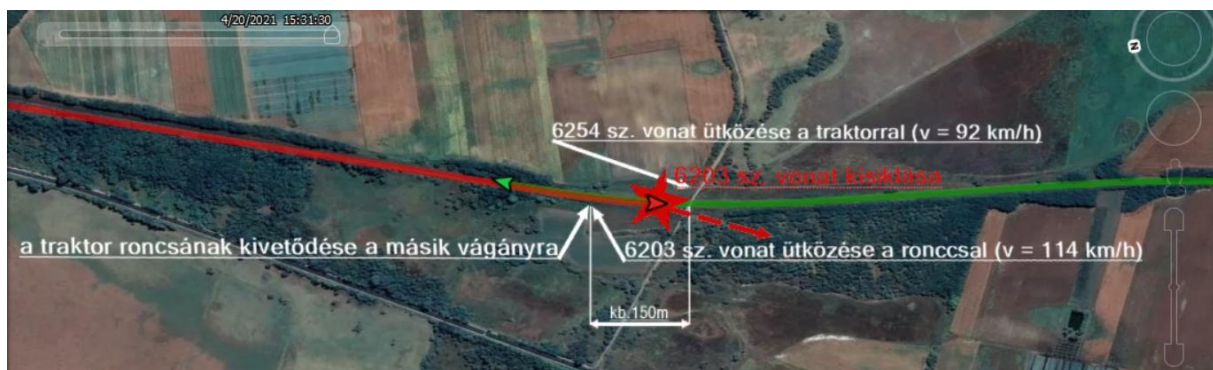
7. ábra: a baleset

- A traktor a 4 sz. főút felől egyenesen sebességgel közeledett az útátjáró felé. Az átjáró előtti emelkedőn lelassult, de nem állt meg, hanem behajtott az átjáróba.
- 15:31:08** A 6254 sz. vonaton a mozdonyvezető gyorsfékezése következtében a fővezeték nyomásesése megkezdődött, az útátjáró előtt 55 méterrel. A vonat sebessége ekkor 95 km/h.
- 15:31:10** A 6254 sz. vonat az átjáróban ütközött a traktorral, 92 km/h sebességgel.

- 15:31:26** A 6203 sz. vonaton a mozdonyvezető gyorsfékezése következtében a fővezeték nyomásesése megkezdődött, az útátjáró előtt 210 méterrel. A vonat sebessége ekkor 114 km/h.
- 15:31:27** Az útátjáró előtt kb. 150 méterrel a 6203 sz. vonat ütközött a vágánytengelyben lévő roncsdarabokkal.
- 15:31:30** A 6203 sz. vonat az útátjáróba ért, ahol kisiklott kb. 90 km/h sebességgel.
- 15:31:38** A 6254 sz. vonat megállt az útátjáró után 330 méterrel.

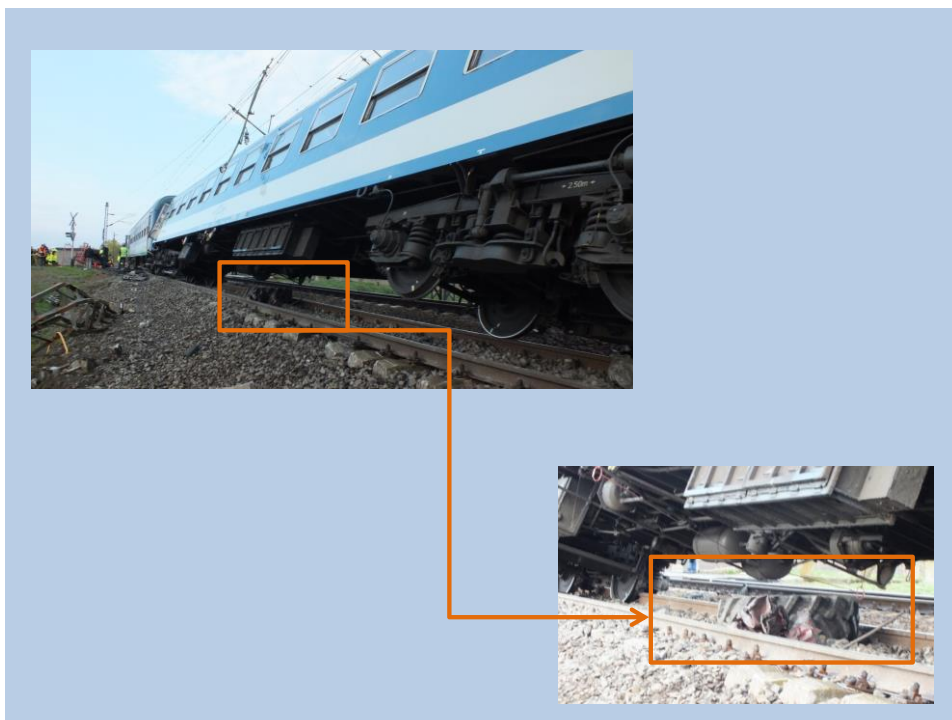
9. ábra A traktor kereke a vonat harmadik kocsija alatt

- a) a következmények súlyosságát jelentősen növelte, hogy az ütközés következtében a traktorról leszakadt kerék a bal vágányba került, ahol a szemből érkező vonat annak nekiütközött, majd ennek hatására kisiklott.

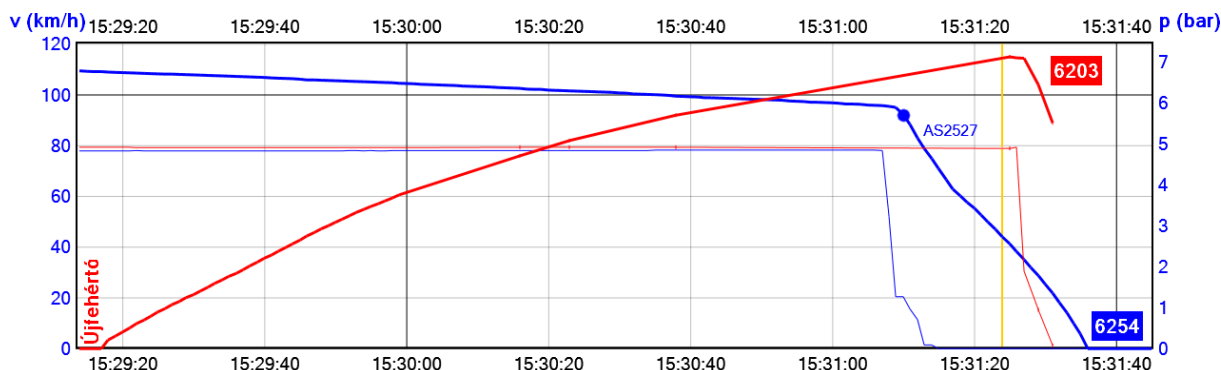
1. melléklet A vasúti járművek adatrögzítői

Kékkel a 6254 sz. vonat sebességgörbéje, megjelölve az útátjáróba (AS2527) való érkezés, azaz a traktorral való ütközés időpontját, pirossal a 6203 sz. vonat sebességgörbéje, sárgával megjelölve a két vonat mozdonyainak találkozását, azaz a traktor bal vágányba került kerekével való ütközés feltételezett időpontját.
