# ZÁRÓJELENTÉS

MOONEY M20M, N999U

Tököl Repülőtér nem nyilvános fel- és leszállóhely (LHTL),  
2021. szeptember 28.

2021-0436-4

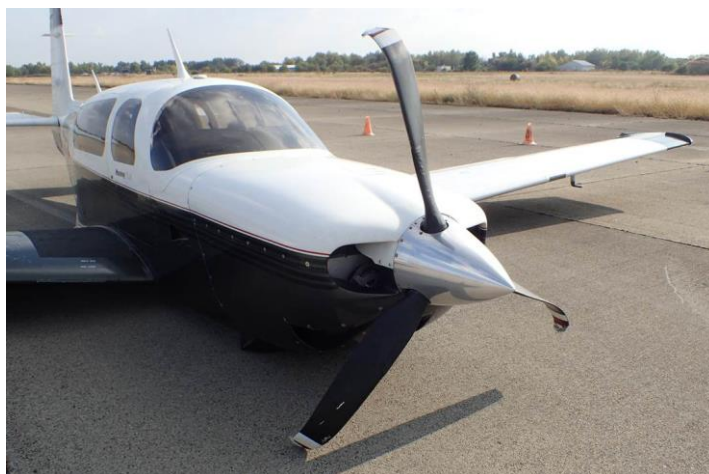
1. ábra: A légijármű az eseményt követően

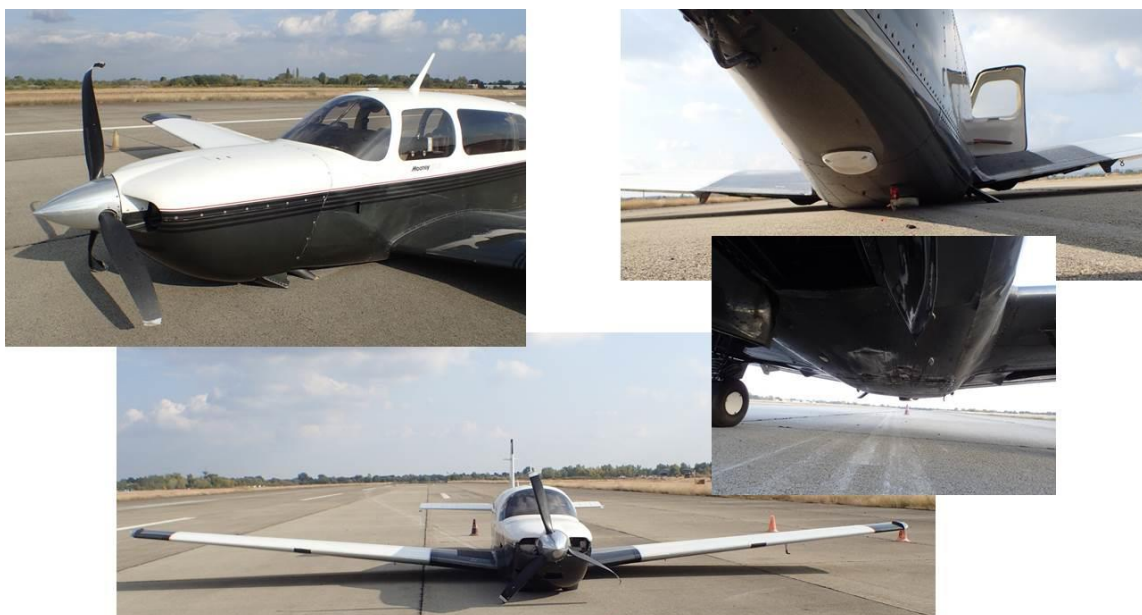
A hasraszállás során a háromtollú légcsavar mindhárom tolla elgörbült és anyagihiányossá vált. A légijármű törzsének alsó részén elhelyezett fellépő és antenna letört, a törzs alsó része megkopott, a lemezborításon folytonossági hiányok (lyukak) keletkeztek (2. ábra)

2. ábra: A légijármű látható jelentős sérülései
