ZÁRÓJELENTÉS

2021-0507-5
(HU-10056)

Vasúti baleset / Baleset vasúti átjáróban
Sátoraljaújhely (SR 2), 2021. május 31.

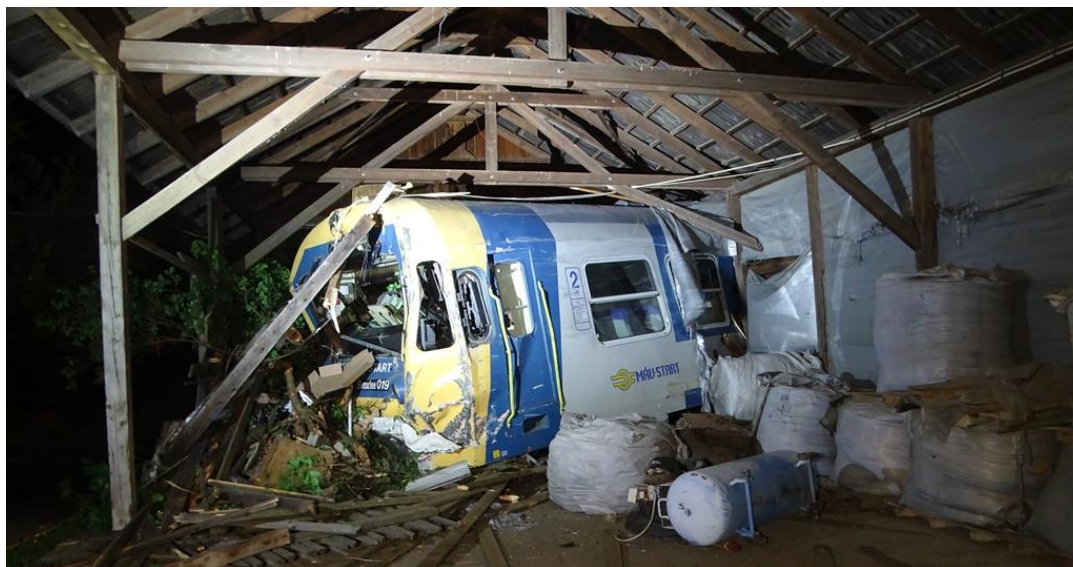
2. ábra: a raktárépületbe csapódott vezérlőkocsi

Az ütközés következtében a vonat vezérlőkocsija kisiklott és egy raktárépületnek ütközött. A közúti járműszerelvény kettészakadt, rakománya nagy területen szétszóródott.

A kisiklott vezérlőkocsi olyan mértékben megsérült, hogy selejtezni kell, emellett kisebb mértékben megsérült a vonat többi járműve is.

Megrongálódott még a Larejő Kft. raktárépülete a vasúti pálya mentén 13,6 MFt kárértékkel.

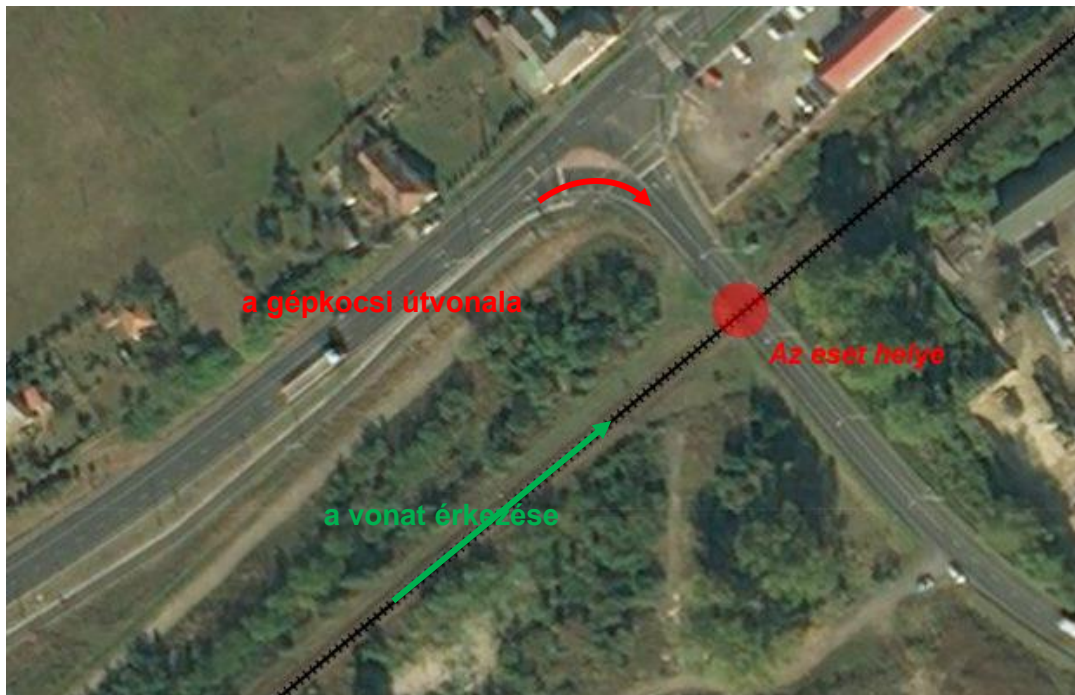
4. ábra: az útátjáró kialakítása (kép: BingMaps)

A fénySOROMPÓ jelzése – különösen az út bal oldalán megismételt fényjelző készülék – már az útátjáróra való rákanyarodás előtt is látható volt, majd onnantól folyamatosan látszott.

Az útelágazásban a gépkocsi 25 m sugarú íven fordult be, majd kb. 30 m egyenes szakasz után érte el az útátjárót. Ilyen útgeometria mellett a járművezető elegendően lassan tud csak haladni ahhoz, hogy legyen kellő ideje a jelzést észlelni, és annak megfelelően cselekedni.

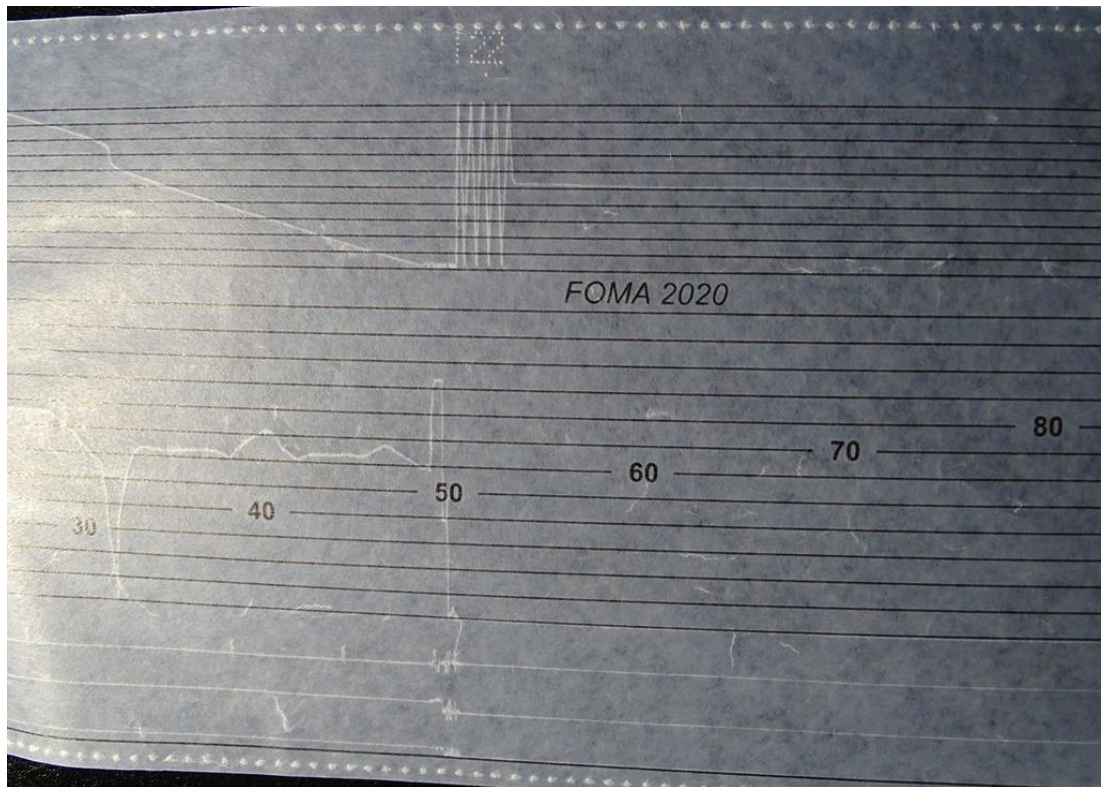
6. ábra: a vezérlőkocsi menetíró szalagja

A vezérlőkocsin 150 km/h méréshatárú Teloc RT12 adatrögzítő volt, a benne volt (120 km/h méréshatárú) szalag képét a 6. ábra mutatja. Az MFB adatokat a 7. ábra mutatja.
