ZÁRÓJELENTÉS

2021-0616-5
(HU-10198)

Vasúti baleset / Kisiklás
Eplény - Zirc, 2021. június 25.

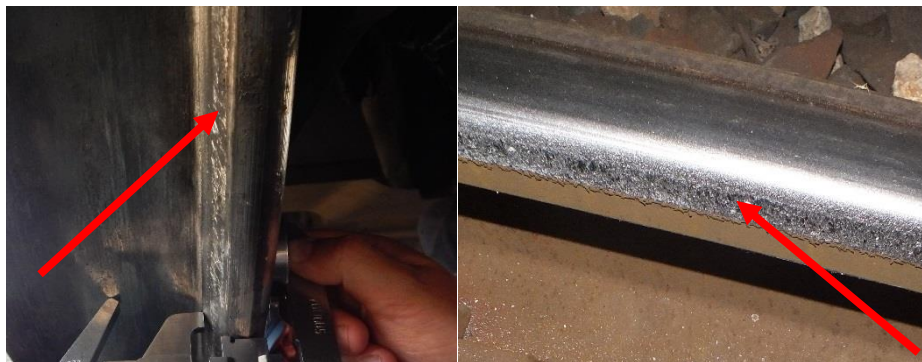
2. ábra: a felérsedetett sín és a nyomkarima

ad d) a kerék-sín közti nagy súrlódás fennállt, a nyomkarima és a sín érintkező felületei kifejezetten érdesek voltak.

A baleset helyszínén a mozdony vizsgálata során a kerekek nyomkarimáinak rendkívüli érdessége volt megfigyelhető, ami a sínek fentebb tárgyalt érdességével összefügg, és annak hatását is erősíti.

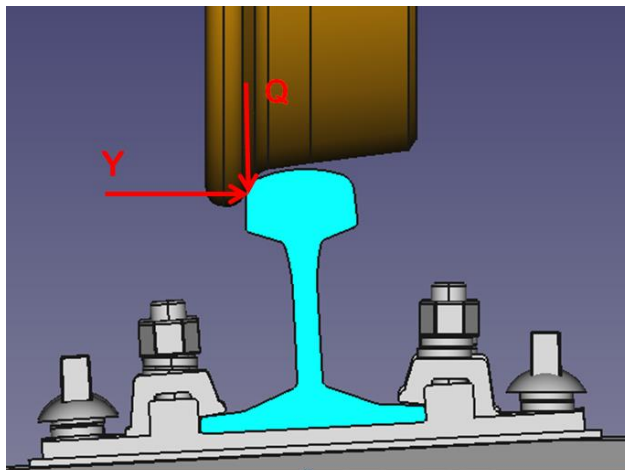
3. ábra: kissé felkapott kerék

A helyszíni szemle során a Vb megállapította, hogy a kisiklás közvetlen oka, hogy a mozdony menetirány szerinti jobb első kettő kereke fekapott a sínkoronára, majd a nyomkarimákon tovább gördült. A terelőerő megszűnése miatt az első kettő kerékpár a sín mellé esett az ágyazatba, majd tovább haladt, és a leesés helyétől 5,4 méterre megállt.

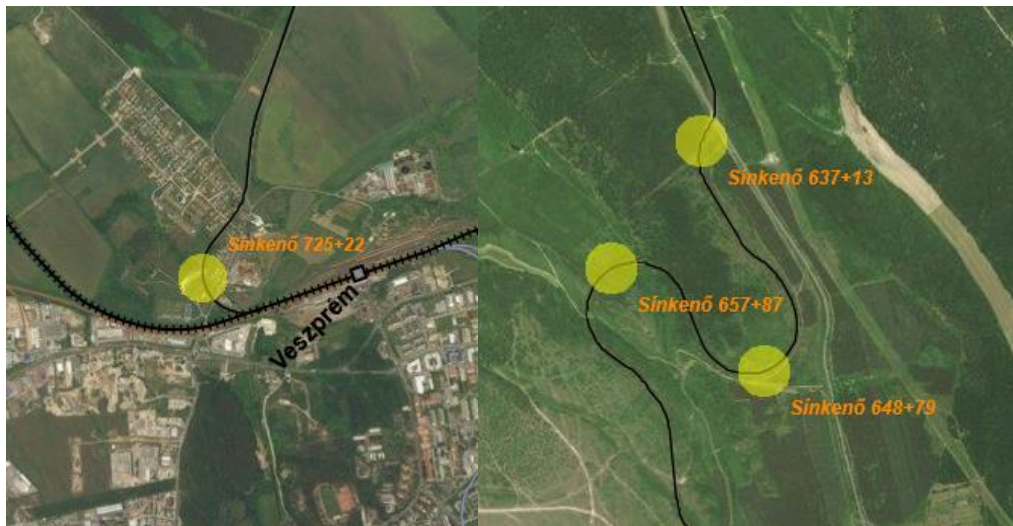
4. ábra: a telepített sínkenő berendezések elhelyezése a vasútvonalon

Erre a vasútvonalra 5 db sínkenő berendezést telepítettek, az Eplény – Veszprém közé telepített 4 db-ból az eseménykor 3 db volt üzemképes, a Győrszabadhegy és Pannonhalma állomások közé telepített 1 db berendezést több éve ezelőtt eltulajdonították. Az esemény helyszíne előtt, a 637+13 sz. szelvényben található TRACKSAFE LUBE típusú berendezés üzemképes állapotban volt. Az Eplény – Veszprém közötti 4 db sínkenő berendezés elhelyezkedését a (3. ábra) mutatja.

Az eset helyén ilyen kockázatcsökkentő intézkedés, sinkenés nem volt.

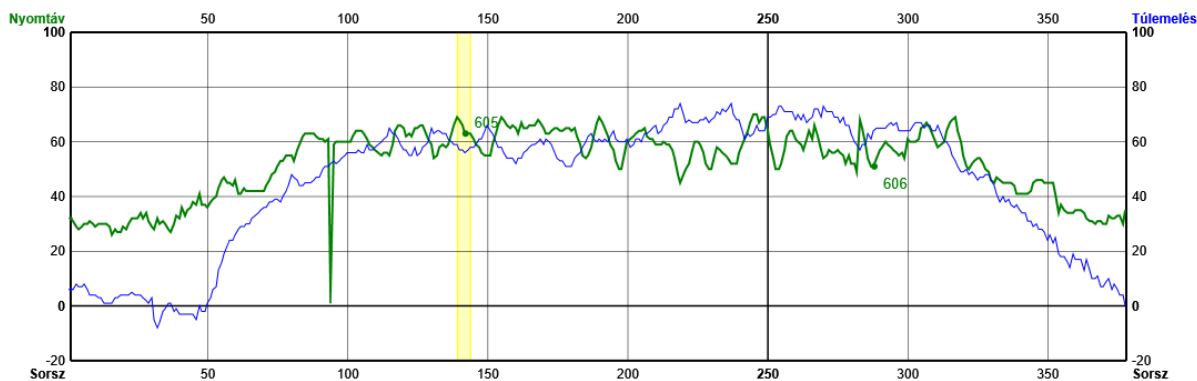
5. ábra: nyomtáv és tülemelés

- A sínek oldal- és magassági kopás-értékei határméreteken belül voltak (1. melléklet).
- A nyomtáv értékei szintén a tűréseken belül voltak, a nyombővítés megfelelő volt (1. melléklet).

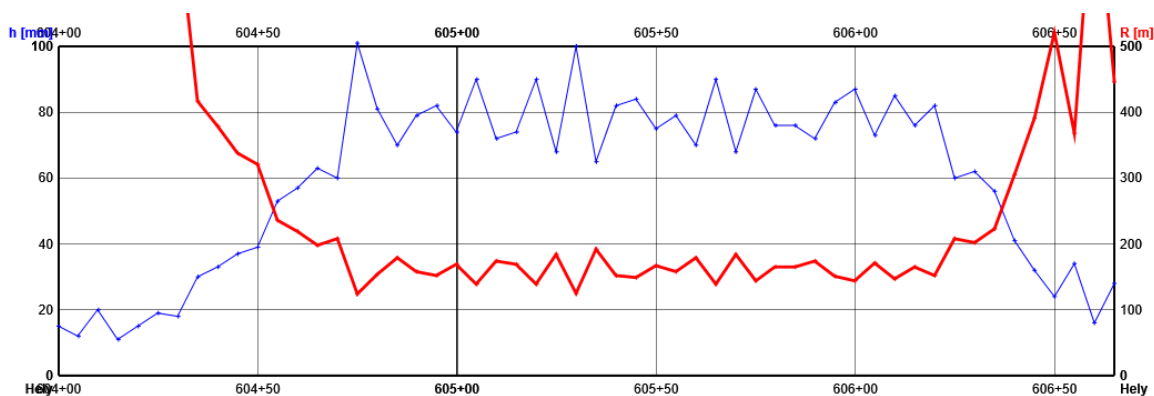
6. ábra: húrmérés (nyílmagasság és számított ívsugár)

A vasúti pályában a kisiklás helye előtt 6,3 méter távolságra kismértékű vágánykivetődés volt.

Ennek hatása, hogy lokálisan kis sugarú ív képződött, aminek a következtében megnőtt a terelőerő.

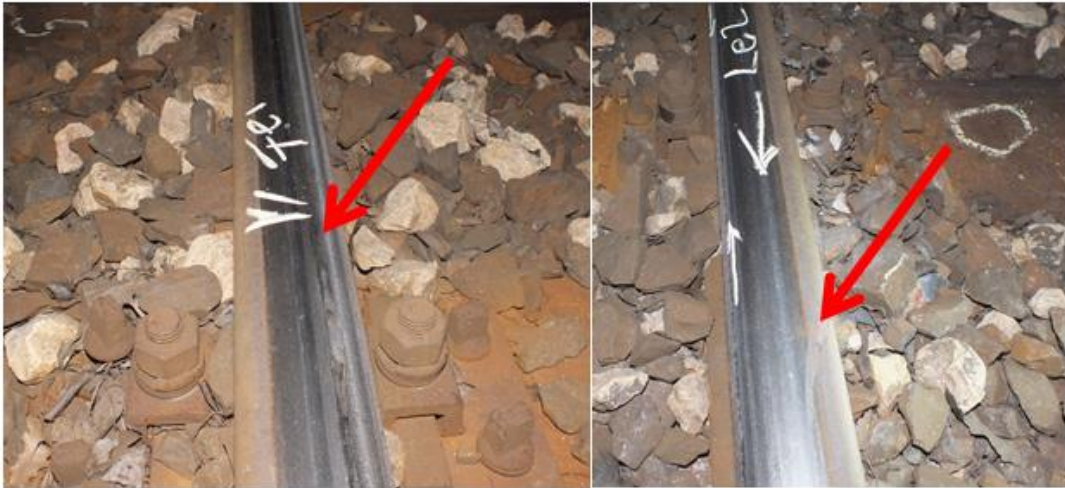
7. ábra: felkapási és leesési nyomok

A 604+68 szelvényben az ív külső sínszálán, a nyomkarimát vezető felületen felkapási és a leesési nyomok voltak láthatók (3. ábra).

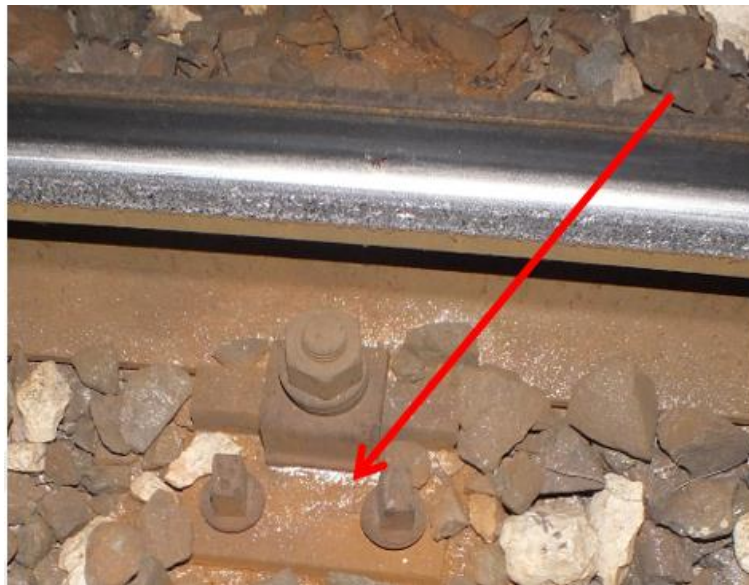
8. ábra: a sínszál érdes oldalkopása és a lekoptatott fémes anyag

Ez a jelenség e kisiklásnál fennállt, a külső sínszálon az oldalkopott felület kifejezetten érdes volt, amivel összefügg, hogy a sínszál mellett felfedezett nagyobb mennyiségű fémreszelék is látható volt. Ez a sín és a kerekek közötti intenzív súrlódásra vezethető vissza.

A baleset helyszínén és az azt megelőző íves pályarészen a külső sínszál mellett, abrazív hatás miatt, nagy mennyiségű fémreszelék volt (3. ábra).
