ZÁRÓJELENTÉS

PHARMAFLIGHT Zrt., Tecnam P2006T, HA-ENI
Debrecen repülőtér (LHDC), 2021. 12. 04.

repülőesemény
2021-0647-4

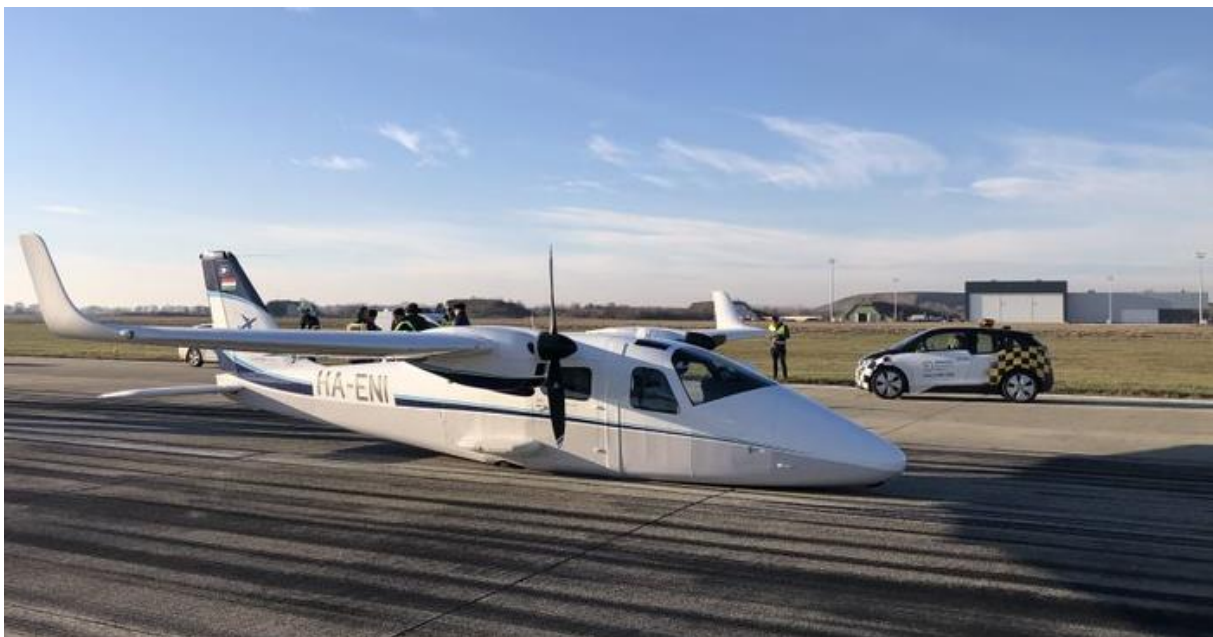
1 ábra: a légijármű LHDC 04R futópályáján (forrás: Debrecen Airport)

Pilóta és Utas az eseményben érintett HA-ENI légijárművel LHDC 04R futópályájáról 12:29-kor kezdte meg VFR repülését. Egy iskolakör repülése után, a tervezett talajérintéses átstartolás helyett – a rögzített radarkép alapján 12:37-kor – a légijármű behúzott futóművel ért földet, majd 170 méter egyenes vonalú csúszás után került nyugalmi állapotba. A légijármű sebessége a radaradatok alapján nem sokkal a földetérést megelőzően 82 csomó (151 km/h) volt.

A helyszíni szemle és a légijármű gyártója által kiállított javítási ajánlat alapján a légijármű törzsszerkezetének talajjal érintkező részein a burkolólemezek és merevítő tartók, a légijármű alján található lámpák, antennák és egyéb berendezések, valamint a futómű ajtók sérültek.
