KÖZLEKEDÉSBIZTONSÁGI SZERVEZET

## ZÁRÓJELENTÉS

2021-0688-5  
(HU-10088)

**Vasúti baleset / Kisiklás**  
Rákospalota-Újpest, 2021. július 13.

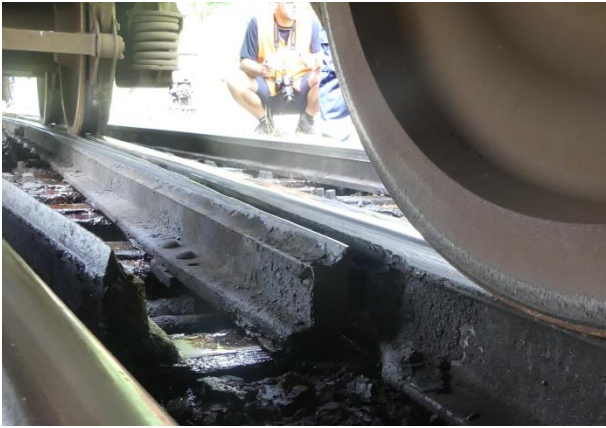
Alj sor- száma <sup>2</sup>	Nyom	Következtetés
15.

<p>A 23. átjelési kitérő csúcscsínje meg volt nyílván, az utolsó forgóváz, ami még áthaladt rajta, helytelen irányban haladva állt meg.</p>   <p>A csúcscsín éle fényes, lapult volt.</p>	<p>A 23. átjelési kitérő főirányból mellékirányba terelő csúcscsínje bizonyosan nem simult a tőcsínhez, olyan mértékben, hogy arra a kerék ráhaladhatott, azt meglapíthatta. Erre utal a próba eredménye (4.2.2) is, amely során a váltó 8 mm-es akadállyal is bekampózható volt.</p> <p>Tekintettel arra, hogy a megállás előtt néhány méterrel a kocsik meghúzták, elszakították a vonóvezetékeket (lásd: 186. alj), a megnyílás a megállás előtt is keletkezhetett. Eszerint a vonat a váltón helyes irányban haladt, és csak a képen is látható 25. kocsis utolsó forgóváza terelődőtt helytelen irányba.</p> <p>Az ennél korábbi megnyíltságot igazolja azonban a 21-27. aljknál talált kisiklásnyom, ami feles állású váltóra haladt keréktől keletkezhetett, tehát már egy korábbi kerékpár is kisiklott itt, a levezetés szerint a 19. kocsié.</p>

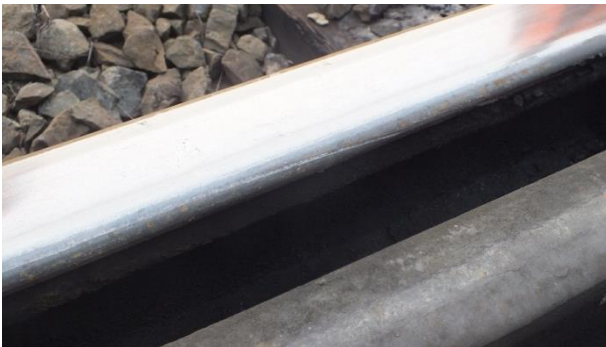
Ajj sor- száma <sup>2</sup>	Nyom	Következtetés
21, 27.

Volt egy forgóváz, amely mindkét tősinen leesési nyomot képzett, azaz kerekei nem tősinen-csúcssínen, hanem a két tősinen haladtak tovább. Ez megnyílt váltóval, vagy a 15. aljnál elemzett, csúcssínre történő felfutással magyarázható.
	Leesési nyom a bal tősinen (21), és...

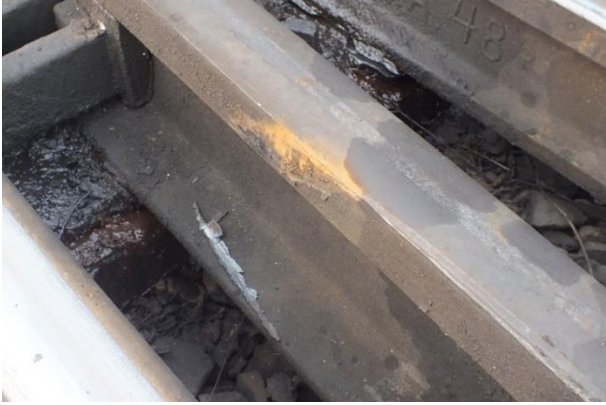
...után leesési nyom a jobb tősinen (27) is.	
33.

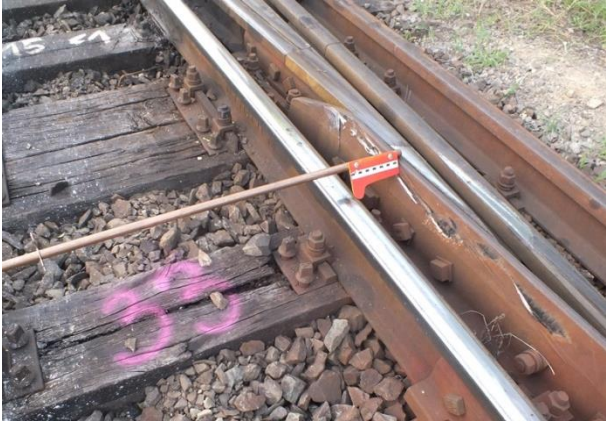
A leesett kerekek egyértelmű, jó látható nyomai, amely nyomok a továbbiakban is jól követhetők voltak.
	Ütésnyomok a kapcsolószeréken, vezetősínen.

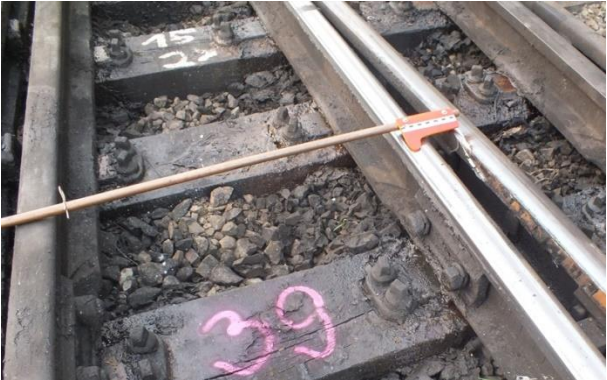
Ajj sor- száma <sup>2</sup>	Nyom	Következtetés
39, 47, 49, 53.

A kisiklott kerekek a 23. sz. átszelési kitérő „a” végén a vágányút vonalától jobbra kerültek, részben a vágányon kívülre.
54, 57.

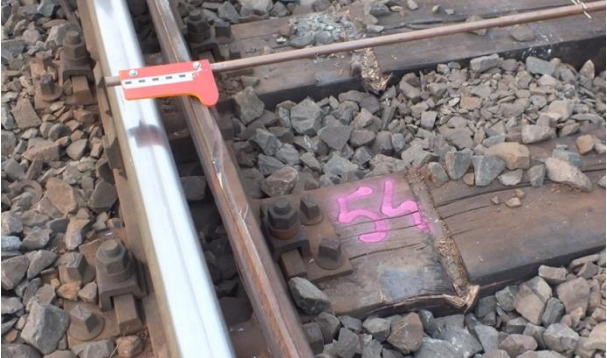
Az átszelési kitérő végén lévő keresztezési résznél a kifordult forgóváz második tengelye helytelen nyomcsatornába futott, ezáltal itt már a második tengely is földre került, a vágányút jobb oldalán.

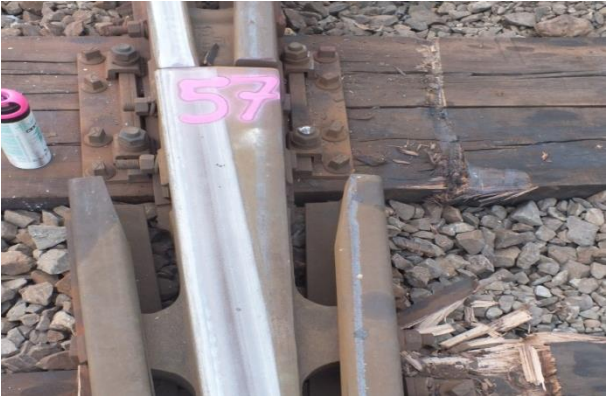
A bal kerekek a vágányutat képező vágány sínjei között, a jobb kerekek a felhagyott iparvágány sínjei között futottak tovább.

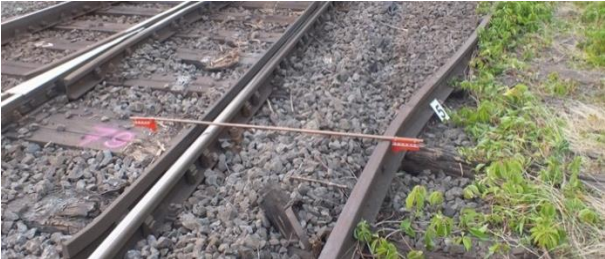
Ajj sor- száma <sup>2</sup>	Nyom	Következtetés	
79, 81.

A kisiklott forgóvázat a felhagyott vágány sínszála egy darabig terelte, távolította a vonat vágányújtjától, majd ezen a ponton visszalépett a vágányút közelébe.	
Keréknyomok a vágányban a talpfán, a felhagyott vágány bal sínszála a helyéről kitépve meggömbült, belső oldalán súrolásnyom.	89- 120

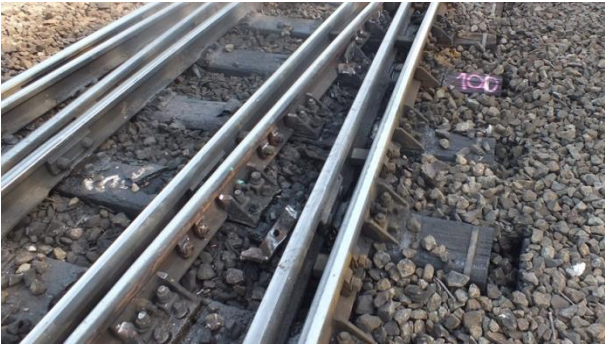
A 19. kocsis kisiklott forgóváza végighaladt a 17. sz. átszelési kitérőn, a vágányúttól jobbra.
A 17. sz. átszelési kitérő talpfáin keréknyomok, kapcsolószerei sérültek, a kitérő egy része menetirány szerint balra elhúzva. A váltójelzőn kis sérülés. A középső részen a jobb oldali ágyazatban kevésbé követhető a kisiklásnyom.	Az előtte lévő 18. kocsival ekkor már átlósan kapcsolódó csavarkapocs oldalirányú erőhatása miatt a képen is látható tőszint terhelve a kitérőt balra elhúzta, a jobb kerekek pedig (az erő billentő hatása miatt) kevésbé terhelték az ágyazatot.

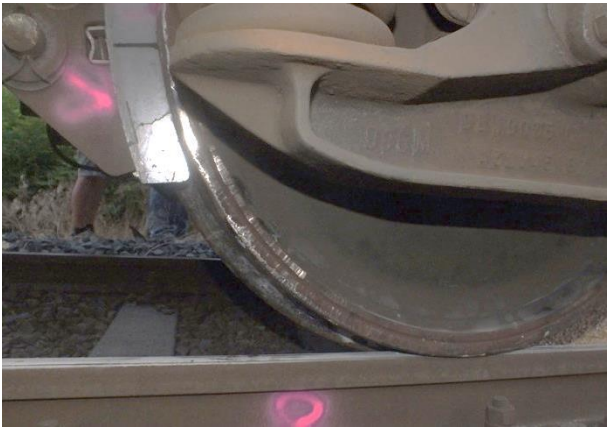
<p>A tehervonat 19. kocsija, amely a felborult kocsi után volt besorozva, a fóti vágányon állt, első forgóvázának kerekein kisiklásnyomokkal.</p>	<p>Tekintve, hogy az előző kisiklás-lefolyás nyomai erre a vágányra vezetnek, és ez a kocsi kisiklás nyomait mutatja, megállapítható, hogy a baleset során ez a kocsi siklott ki a 23. sz. átszelési kitérőn.</p>
<p>141, 145.</p>	<p>(a számozás a vonat rendes haladási iránya szerint, a 17. sz. átszelési kitérőtől Dunakeszi felé vezető vágányon folytatódik)</p>

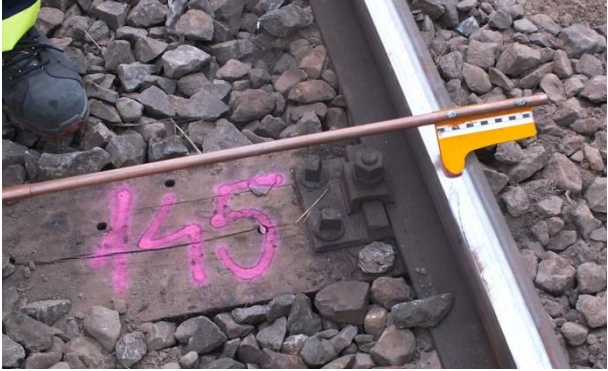
<p>A Dunakeszi felé és az előbbieken elemzett okból Fót felé haladó kocsik között átlósan megfeszült csavarkapocs lehúzta a vágányról a vonat 18. kocsijának hátsó forgóvázat.</p>
<p>150- 186.</p>

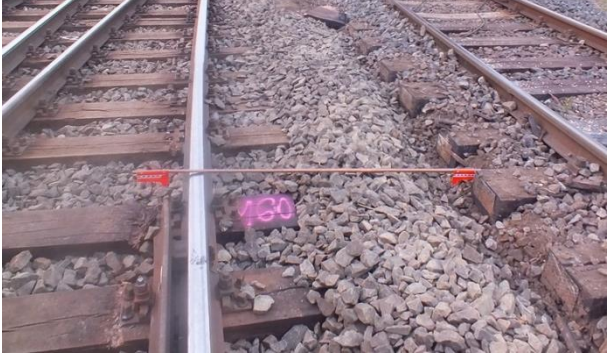
<p>A kocsi vége jobbra eltávolodott a vágányból, és a jobb kerekek ágyazatba süllyedése miatt kissé megdőlt.</p>
	<p>Kisiklásnyomok a vágány jobb sínszála bal oldalán, és jobb oldalt árok az ágyazatban.</p>

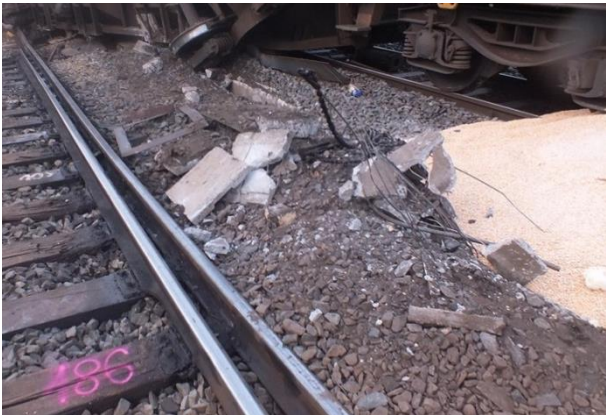
Ajánló- száma <sup>2</sup>	Nyom	Következtetés
186.

<p>A jobb kerekek a vonóvezeték-csatornába estek, a kocsi ettől annyira megdőlt, hogy fel is borult. Egyúttal a vonóvezetékek tönkrementek (lásd még: 15. ajánló írtakat).</p>
	<p>Megrongálódott vonóvezeték csatorna, kitépett vonóvezetékekkel, a továbbiakban a síneknél nyomok nem láthatók.</p>

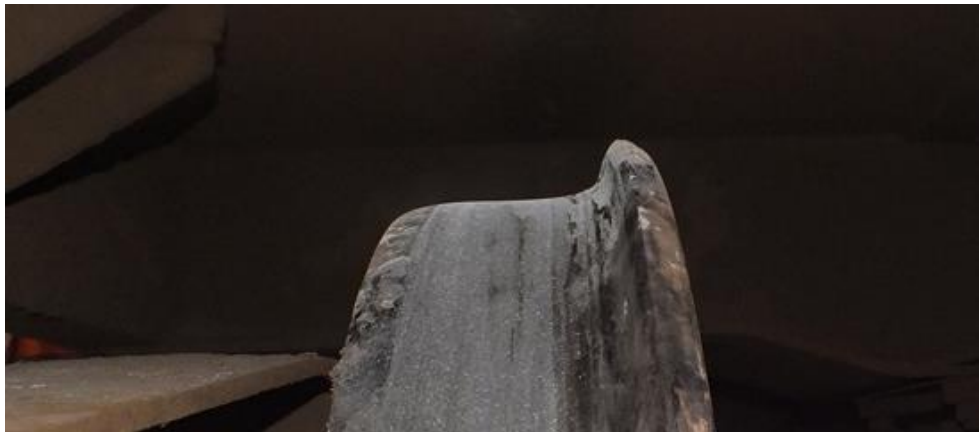
4. ábra: a jobb első kerék nyomkarimája

- a nyomkarima szemrevételezés alapján erősen kopott, éles volt (4. ábra);

- a későbbi műhelyi mérés alapján a kritikus érintőpont távolság  $q_r=7,5$  mm, ami még megfelel az előírásoknak (a megengedett minimum 6,5 mm lenne), de a jellemzően üzemszerű 9-11 mm értékek alatt van;
- a kerékpár (és ugyanezen forgóváz másik kerékpárja) aszimmetrikusan kopott:

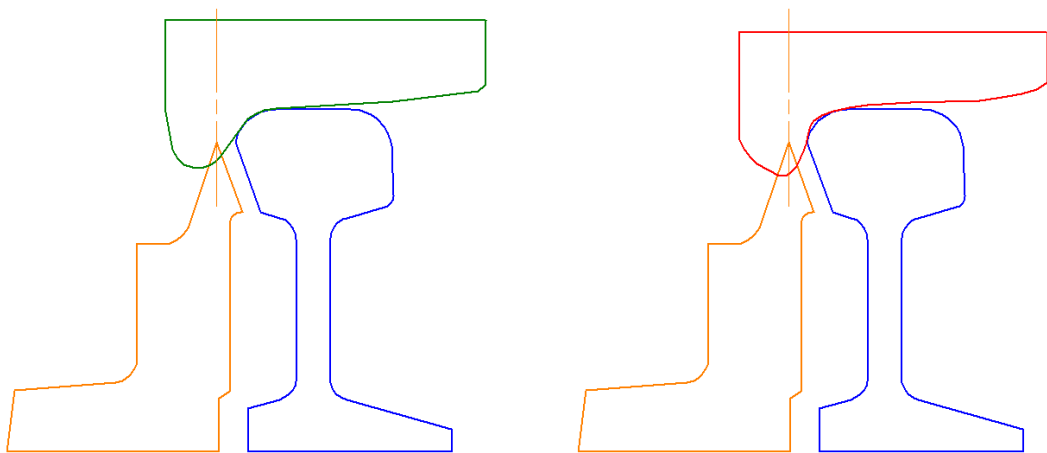
5. ábra: egy jó állapotú (zöld) és a tényleges kopott kerék (vörös) haladása elálló csúcscsínre

A kisiklást követő próba (5. melléklet) során a 23/b váltó – esetben érdekelt – csúcscsínje 8 mm akadállyal is bekampózható volt.

Amennyiben ilyen mértékű elállás az eset idején fennállt, úgy bár a biztosítóberendezésben a váltó végállásba kerülhetett, a csúcscsín nem volt alkalmas a jármű 4.2.1 fejezetben tárgyalt, kopott kerekének megfelelő vezetésére.

A kopott nyomkarima csúcspontja 8 mm hézag esetén a csúcscsín élére esik, ami biztosan a kerék felkapásához vezet. Kis mértékben kisebb hézag esetén is nagy még a valószínűsége, hogy a kerék ugyan nem *biztosan*, de *nagy valószínűséggel* felkapjon a csúcscsínre.
