KÖZLEKEDÉSBIZTONSÁGI SZERVEZET

## ZÁRÓJELENTÉS

2021-0752-5  
(HU-10098)

**Vasúti baleset / Kisiklás**  
Nagykátá, 2021. július 28.

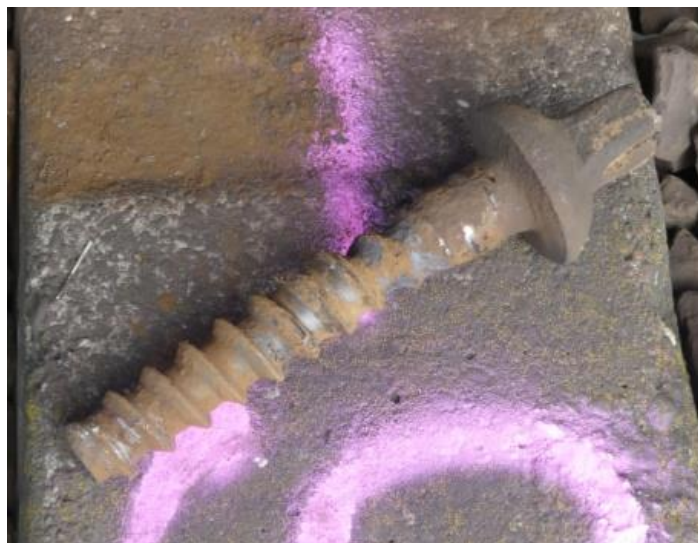
3. ábra: egy korrodált, elvékonyodott, de még el nem tört csavar

A pályahiba előzménye, hogy a csavarok kb. 50 mm-rel a válluk alatt, azaz a betonalj felső síkja alatt kb. 25 mm-rel elkorrodáltak, elvékonyodtak (2. melléklet), ezért szilárdságuk lecsökkent. A járművek mozgása miatt üzemszerűen megkapott nyíró terhelés ezért azokat előbb-utóbb eltörte, ezután a szomszédos, még ép csavarokra áterhelődött a törött csavarok által fel nem vett terhelés.

A csavarok következetesen a válluk alatt kb. 50 mm-rel vékonyodtak el és törtek el. Ez az a mélység, ahová az üzemszerűen jelen lévő nedvesség még bejut, megáll, és korróziót okoz a csavarokon. Talpfa esetében a nedvesség a fa korhadása által a csavar lazulásához vezet, ami észlelhető, azonban műanyag betétes vasbeton aljban a törés létrejöttéig az alkalmazott pályafelügyeleti eljárásokkal nem fedezhető fel.

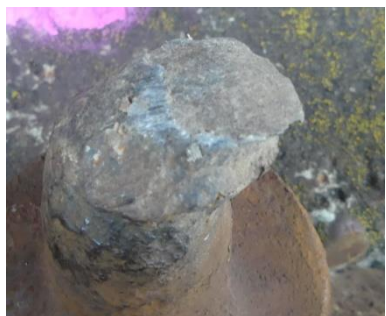
rozsdás, oldalra torzult, kis felületes nyírt	-4	életlen kép

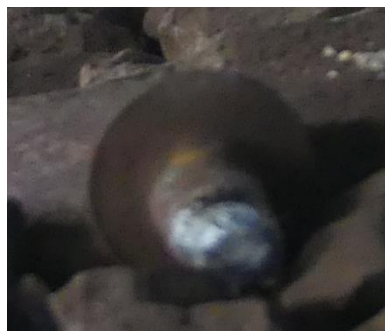
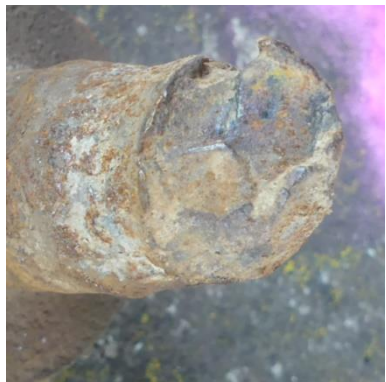
rozsdás	-3		nincs kép (a csavar nem volt a helyén)

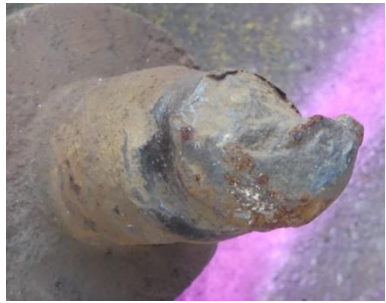
rozsdás l=49 mm		rozsdás, lekoptatott l=53 mm

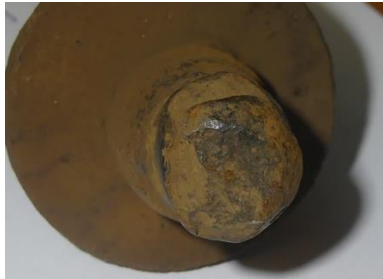
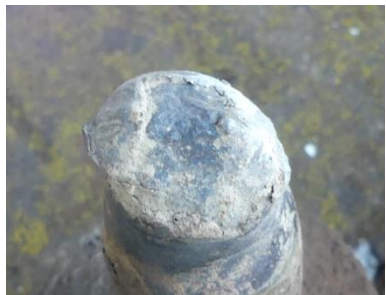
simára koptatott, sáros l=52 mm		lekoptatott, kissé sáros l=48 mm

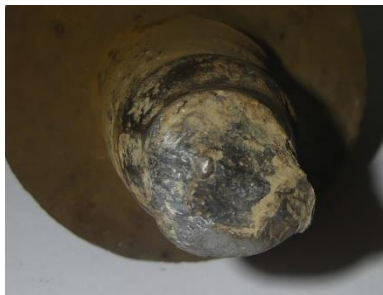
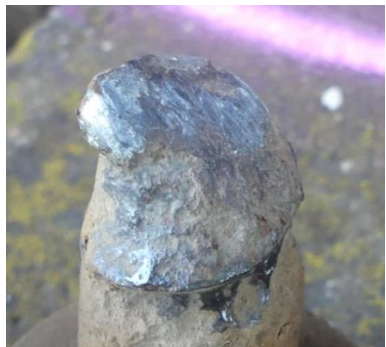
rozsdás, csiszolással l=46 mm	oldalirányú	nem friss törési felület, betonporos l=54 mm

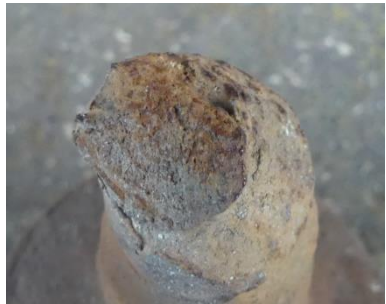
nem lekoptatott törés, de rozsdás l=47 mm	1	félig elnyírt felület, betonporos l=56 mm

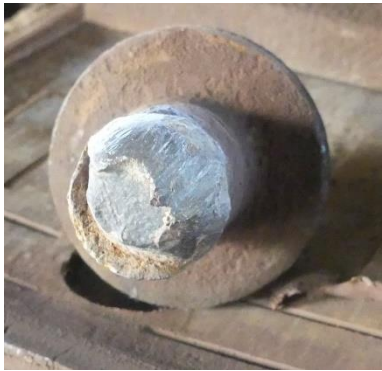
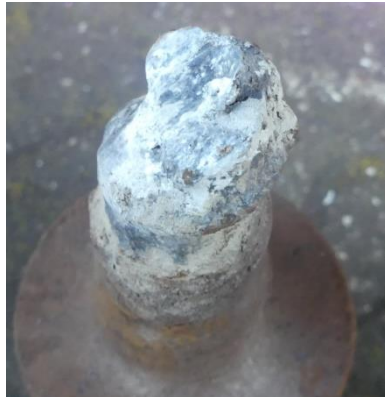
poros l=56 mm	2	félig elnyírt felület, betonporos l=61 mm

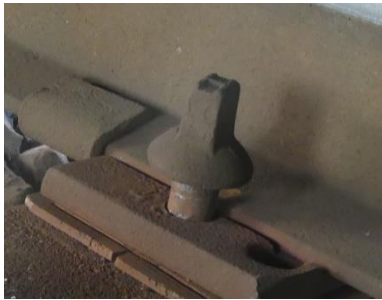
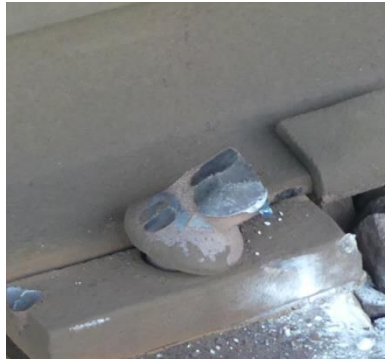
a helyén, megütve	7	rozsdás, részben lekerekítettre csiszolódott fényes felület

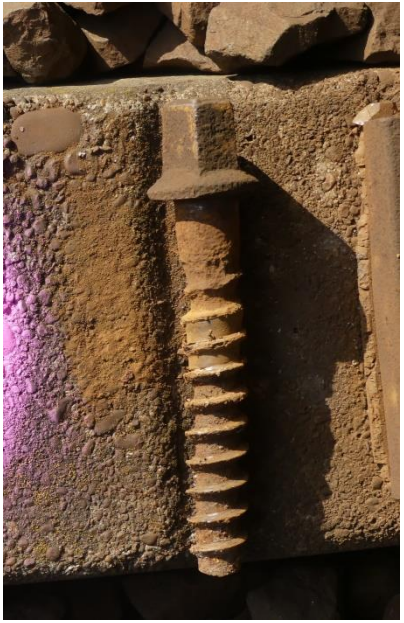
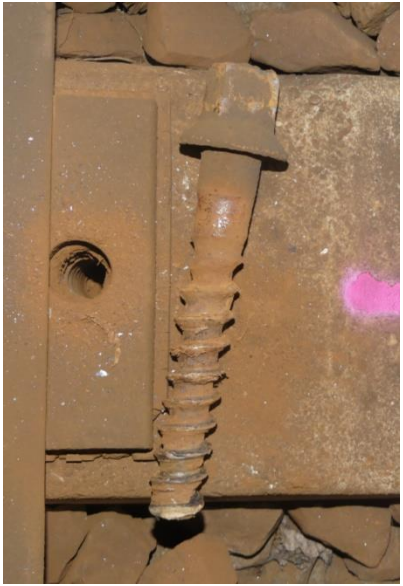
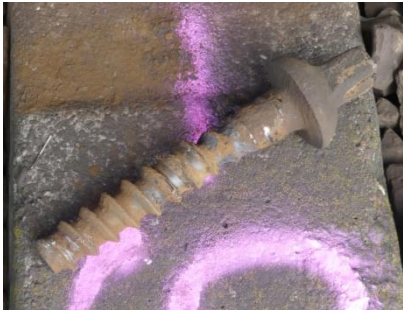
## A -9. sz. aljból kísérletképpen kibontott csavarok

<p>az első menet erősen korrodált, alatta éles, újszerű</p>	<p>az első menet erősen korrodált, alatta a menet éles, újszerű.</p>	<p>a rendelkezésre álló eszközökkel nem álló volt</p>	<p>az első menetnél kissé elvékonyodott, korrodált, alatta a menet éles, újszerű.</p>
