ZÁRÓJELENTÉS

2021-0849-5
(HU-10109)

Vasúti baleset / Baleset vasúti átjáróban
Tócóvölgy - Hajdúböszörmény (AS46), 2021. augusztus 20.

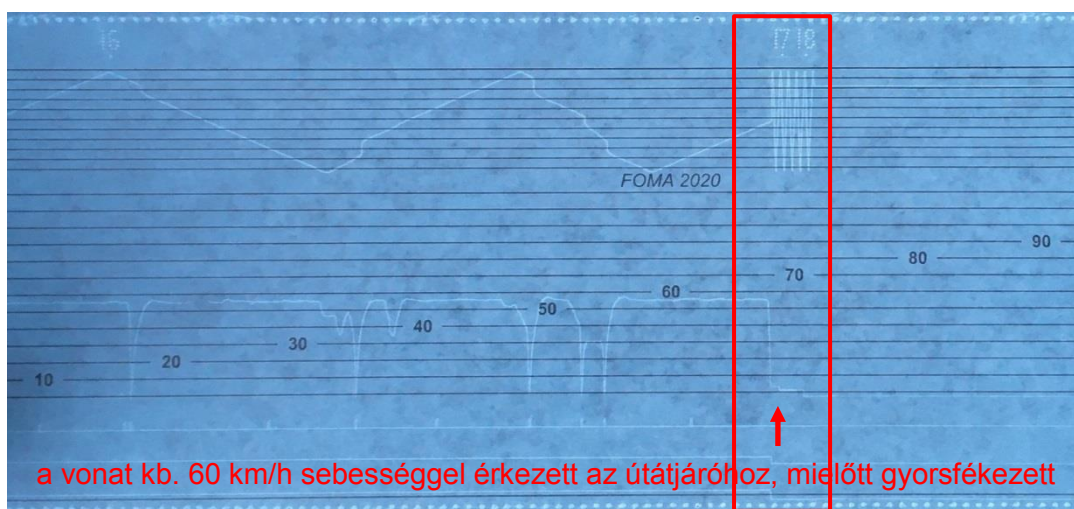
3. ábra: a vonatot továbbító 117-386 psz. motorkocsi menetíró szalagja

16:37:28 (-32 m) A mozdonyvezető gyorsfékezést alkalmazott, megkezdődött a fővezeték nyomáscsökkenése, a vonat 60 km/h sebességéről fékeződni kezdett.

16:37:30 (0 m) A vonat 56-57 km/h sebességgel elütötte a személygépkocsit, majd a megállásig maga előtt tolta azt.

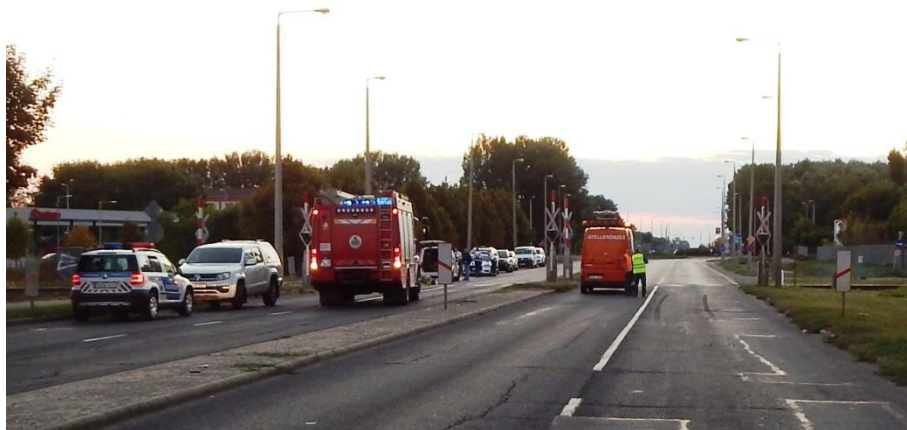
A fél- és fénsorompók, valamint a jelzőtáblák közül mindkét irányból, minden esetben kettő-kettő az osztottpályás közút menetirány szerinti pályarészének jobb oldalán és bal oldalán (a terelőszigeten), egy-egy pedig a közúttal párhuzamosan futó gyalog-és kerékpárút menetirány szerinti jobb oldalán került elhelyezésre. A fél- és fénsorompókra, valamint a jelzőtáblákra a rálátás nincs akadályozva.

4. ábra: a vasúti átjáró a személygépkocsi érkezési irányából

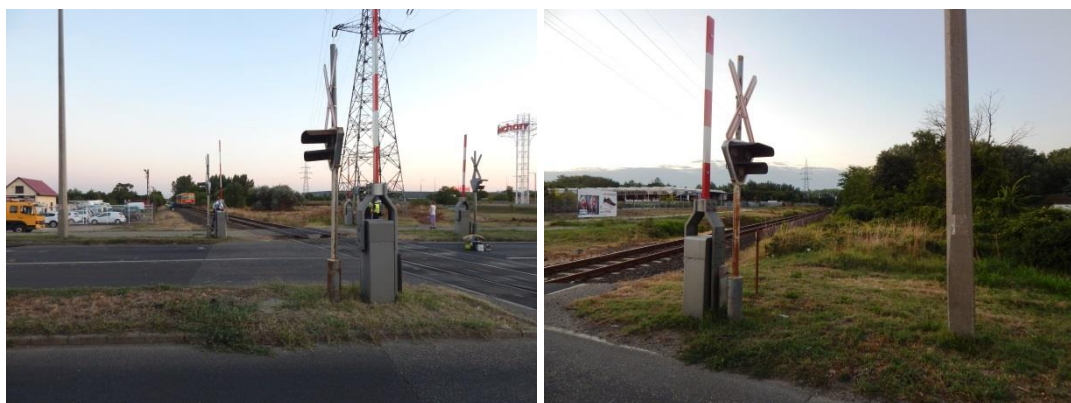
5. ábra: rálátás a vasúti pályára a személygépkocsi érkezési irányából

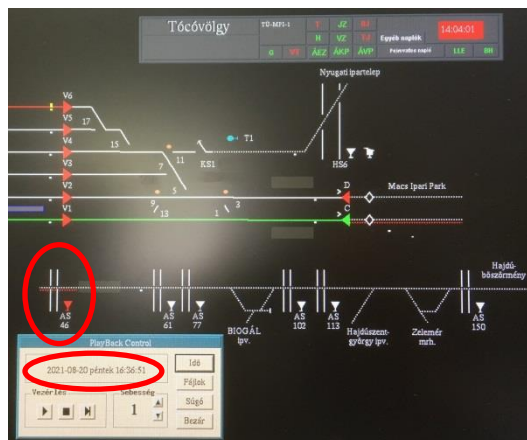
16:36:51 (-607 m) A vonat a sorompó behatási pontjához érkezett, a fénsorompó lezáródott, azaz a közút felé felváltva pirosan villogó jelzést adott (6. ábra).

6. ábra: 16 óra 36 perc 51 másodperc, az AS46 jelű sorompó lezáródik

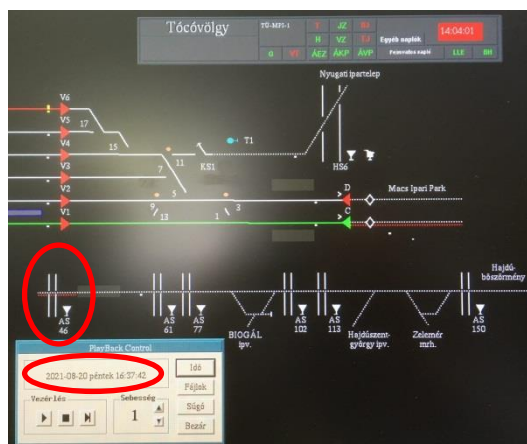
7. ábra: 16 óra 37 perc 42 másodperc, az AS46 jelű sorompó felnyílik

16:37:42 (+112 m) A vonat kb. 1 m/s² értékű átlagos lassulással kb. 144 méter befutott fékút után megállt, ezzel egyidőben a sorompó felnyílt, azaz a csapórudak függőleges helyzetbe kerültek, a fénsorompó a közút felé fehérén villogó jelzést adott (7. ábra).

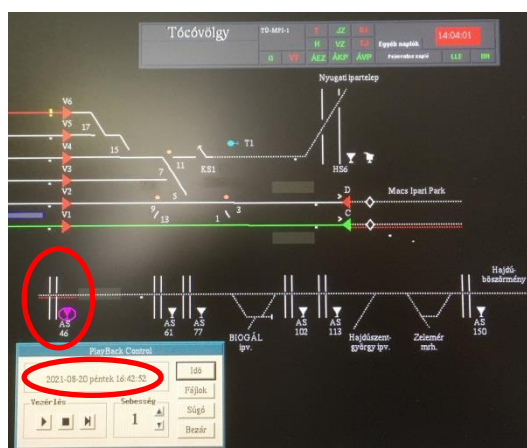
16:42:52 (+112 m) A sorompóberendezés zavar állapotba került, azaz a fénsorompó lekapcsolt, a csapórudak függőleges helyzetben maradtak (8. ábra).

8. ábra: 16 óra 42 perc 52 másodperc, az AS46 jelű sorompó zavar állapotba kerül

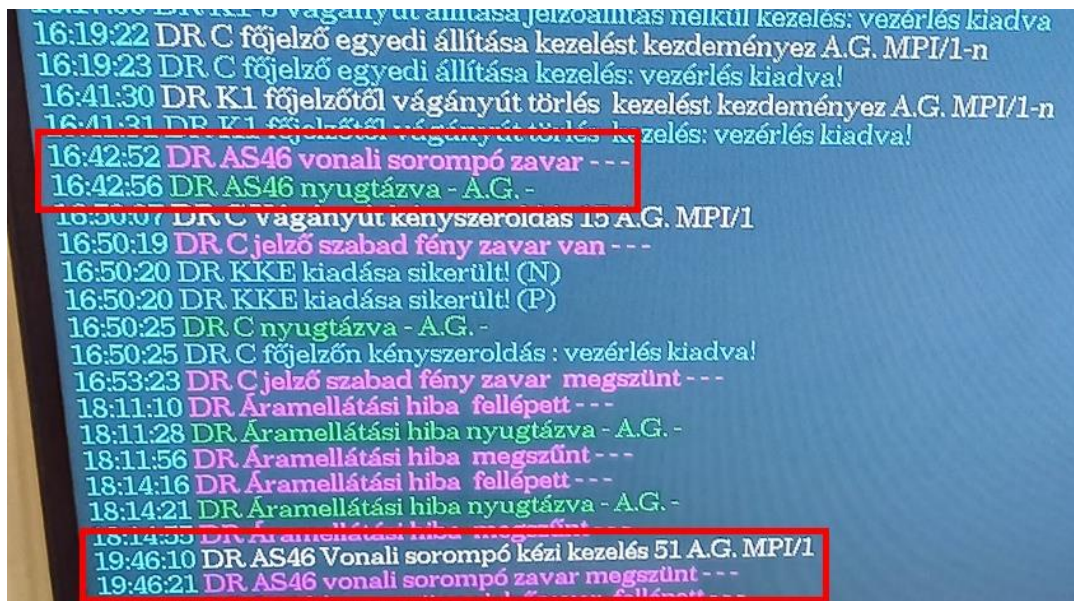
belül a Vb engedélyt adott annak kikezelésére) folyamatosan zavar állapotban volt (9. ábra), ami kizárja, hogy a forgalmi személyzet kézi kezeléssel a sorompó működésébe beavatkozott volna. A zavar jelzés oka az volt, hogy a bár az oldás (a sorompó felnyílása) a sorompón való áthaladás után megtörtént, de a kiszámlálás, tehát az alaphelyzetbe vezérlés csak a túoldalal lejárat szakaszhoz tartozó vonatbehatási ponton történő áthaladáskor fejeződött volna be, ami a vonat megállása okán nem történt meg, és ezért a beépített 6 perces időzítés lejárat után a berendezés zavar állapotba került. A helyszíni szemle folyamán a zavar állapotból való kikezelés után a Vb és a TVB közösen elvégezte a sorompó működéspróbáját. Az elvégzett működéspróba során a sorompóberendezés üzemszerűen működött, műterhelésre rendben lezáródott.

9. ábra: az ElpultD55 által rögzített események

Fenti bizonyítékok alapján a Vb megállapítja, hogy a baleset idején az AS46 jelű sorompóberendezés jól működött. A sorompó a baleset bekövetkezésekor le volt zárva. A fénsorompók a vonat átjáróba való megérkezése előtt 39 másodperccel tiltó jelzést adtak a közút felé, a félsorompók pedig a vonat átjáróba való megérkezése előtt 18 másodperccel alsó végállásukba kerültek. A sorompó a vonat áthaladása után felnyílt, majd tekintettel arra, hogy a vonat nem hagyta el a kiszámlálási pontot, az időzítés lejárat után a berendezés zavar állapotba került.

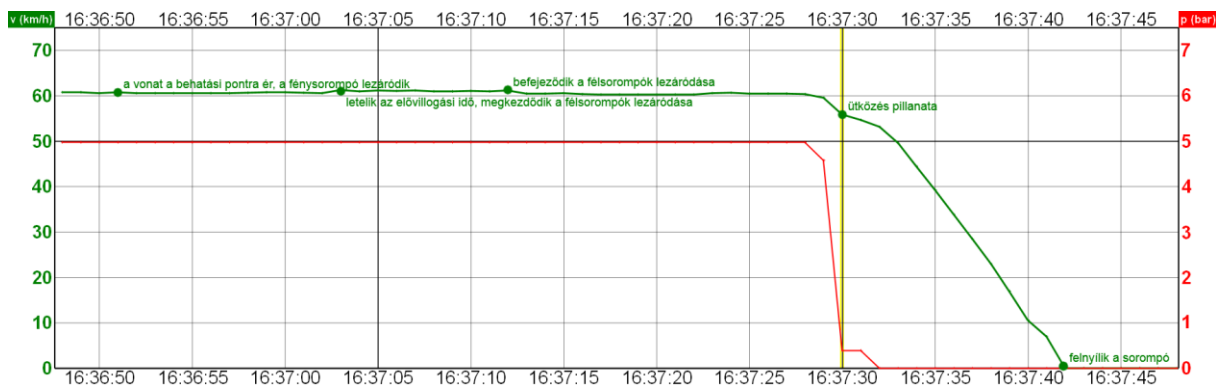
**10. ábra: a vonat regisztrátuma az MFB adatok felhasználásával
(zöld: sebesség, piros: fővezeték nyomás, sárga: ütközés)**

Az AS46 jelű sorompóberendezés előzárási ideje 36 másodperc, a vonat az elővillogás letelte és a csapórudak alsó végállásba kerülése után legkorábban 15 másodperc múlva érkezhethet az átjáróba. Tekintettel arra, hogy a mozdonyvezető a megengedett 60 km/h sebességet nem lépte túl, TELOC szerint 60-61 km/h, GPS szerint 57-58 km/h sebességet tartva haladt a balesetet megelőzően, az előzárási idő teljesült, a vonat az előírt minimális 36 másodperc helyett 39 másodperccel a fénsorompó villogó piros fényeinek megjelenése után érkezett az átjáróba.

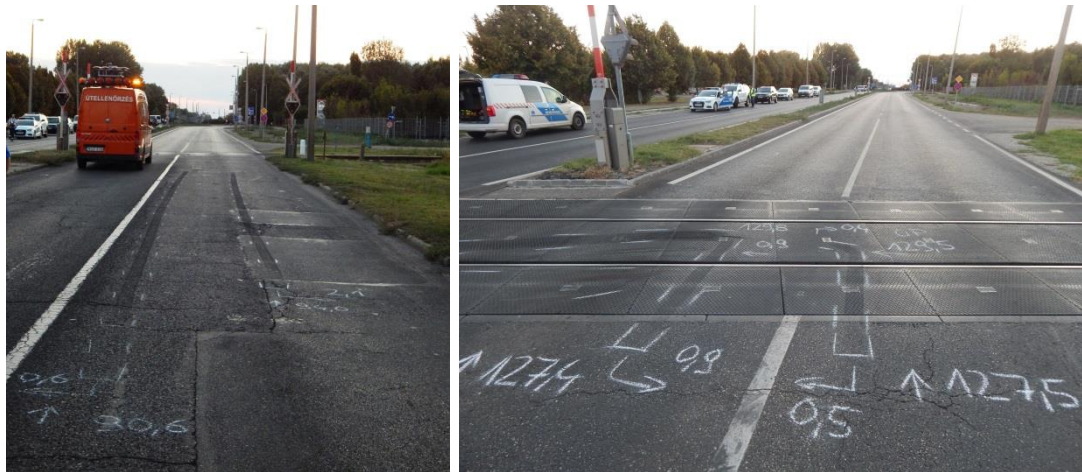
A személygépkocsi vezetője (férfi, 28 éves) a helyszínen rögzített nyomok alapján a vasúti átjárót a külső forgalmi sávban közelítette meg. A nyomok alapján a vasúti átjárótól 32-33 méter távolságban vészfékezést kezdett meg. Innentől az útburkolaton a külső sávban kb. 20,1 méter hosszban féknyom volt felfedezhető. A féknyom megszűntével kb. 12 méter kihagyás után, immáron az útpálya közepén egy újabb kb. 2,5 méter hosszú féknyom volt látható, ami az összeütközés helyén ért véget. Ebből arra lehet következtetni, hogy a személygépkocsi vezetője, miután észlelte a lezárt sorompót, először megpróbált vészfékezéssel megállni, majd a sorompórúd letörését elkerülendő, a fék feloldásával és a gépkocsinak az útpálya közepére kormányzásával, megkísérelte kikerülni azt. Tekintettel arra, hogy a két oldalról lezárt csapórudak között kb. 3,3 méter a távolság, míg a gépjármű szélessége kb. 2 méter, erre a manőverre elegendő hely állt rendelkezésre (12. ábra). Amikor a járművezetőnek a személygépkocsit sikerült a lezárt csapórudak közé pozicionálni, és el kellett dönteni, hogy megálljon, vagy keresztülhaladjon az átjárón, a vonat már olyan közel lehetett, hogy meglátva azt a gépkocsivezető ösztönösen újból fékezni kezdett, de az ütközést elkerülni ekkor már nem lehetett.

Az első (20,1 méter hosszú) féknyom végétől a csapórúdig fennmaradó távolság kb. 11 méter volt. Feltételezve azt, hogy a gépkocsivezető ezen a ponton azért döntött a csapórúd kikerülése mellett, mert úgy becsülte meg, hogy az előtt megállni már nem tudna, és figyelembe véve, hogy tapasztalati értékek alapján száraz aszfalton egy személygépkocsi nagyjából 7 m/s^2 átlagos lassulást tud elérni egy vészfékezés során, a V_b számításai szerint a gépkocsi sebessége ekkor

45 km/h-nál nagyobb kellett, hogy legyen, mert 45 km/h sebességről vészfékezve 11 méter úton a félsorompó előtt a jármű megállt volna. Ha a személygépkocsinak a 20,1 méter hosszú féknyom végén még legalább 45 km/h sebessége volt, akkor visszaszámolva ez azt jelenti, hogy a féknyom elején, a fékezés megkezdésekor a gépkocsi sebessége legalább 75 km/h kellett, hogy legyen.

A Vb számításai alapján tehát megalapozottan feltételezhető, hogy a személygépkocsi vezetője az átjáró megközelítése során a megengedett sebességet túllépve közlekedett, ami negatív befolyással lehetett a vasúti átjáró és az azt biztosító fény- és félsorompó időbeni észlelésére is.

11. ábra: féknyomok (a külső sávban kb. 20,1 méter hosszban, majd kb. 12 méter kihagyás után az út közepén további kb. 2,5 méter hosszban)

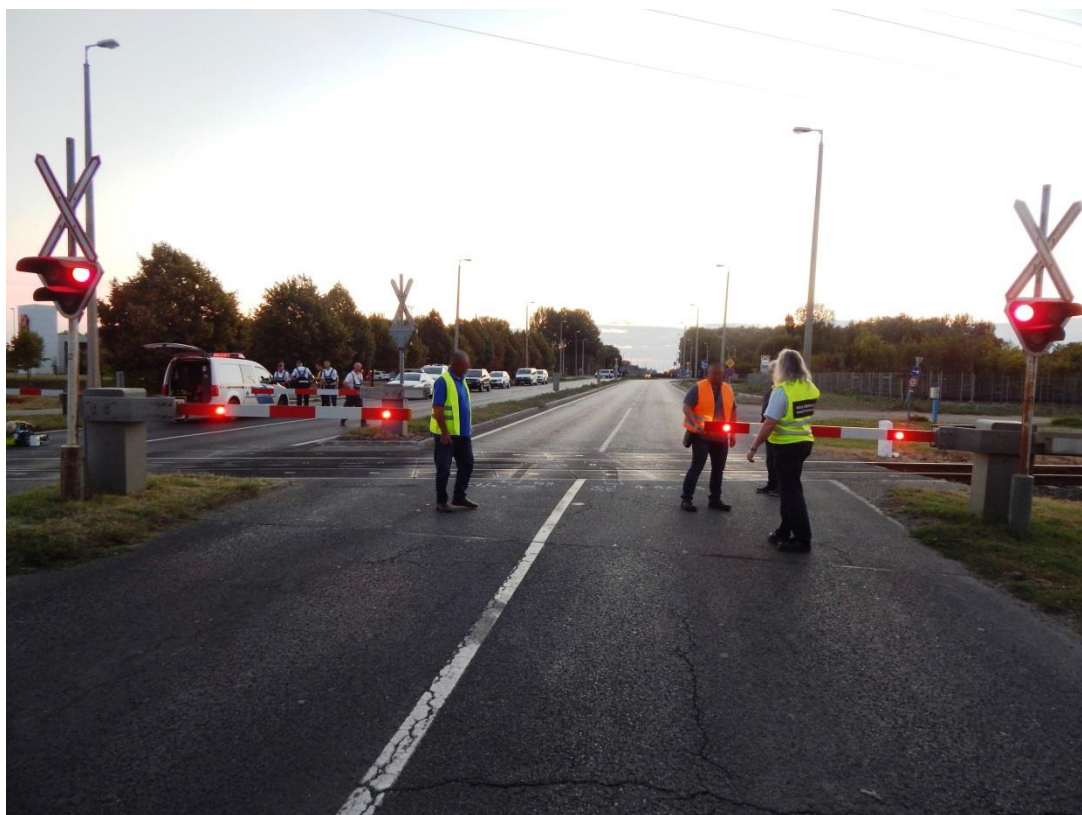
12. ábra: a félsorompók lezárt állapota (a csapórudak közti távolság kb. 3,3 méter)

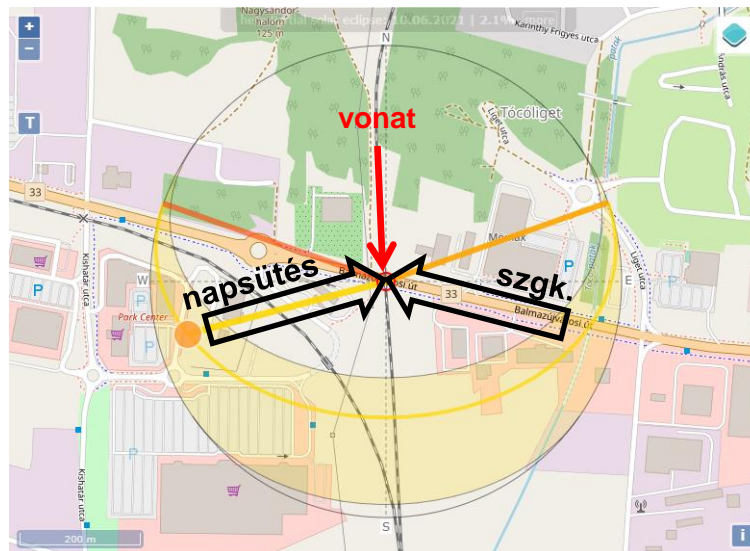
Az eset idején a Nap a földfelszínhez képest 29°-os szögben, 255°-os irányszögből, azaz a személygépkocsi haladási irányához képest szemből, de rézsútosan balról sütött (13. ábra). Az eset napján a napnyugta 19 óra 37 perckor, tehát az esetet követően kb. 3 órával következett be.

Fentiek alapján a vasúti átjáróhoz közeledő személygépkocsi vezetőjének látómezejében az eset idején a napsütés iránya és a napsugarak beesési szöge nem indokolt olyan láthatósági problémát, ami miatt a vasúti átjáró előjelző tábláinak, a fénsorompók tiltó jelzésének és a félsorompók lezárt helyzetének észlelése nehezített lett volna.

13. ábra: a napsütés iránya (forrás: suncalc.org)
