ÉPÍTÉSI ÉS KÖZLEKEDÉSI
MINISZTERIUM
KÖZLEKEDÉSBIZTONSÁGI SZERVEZET

ZÁRÓJELENTÉS

2021-0937-5

Váratlan vasúti esemény / Jelzőmeghaladás
Bodrogkeresztúr, 2021. szeptember 11.

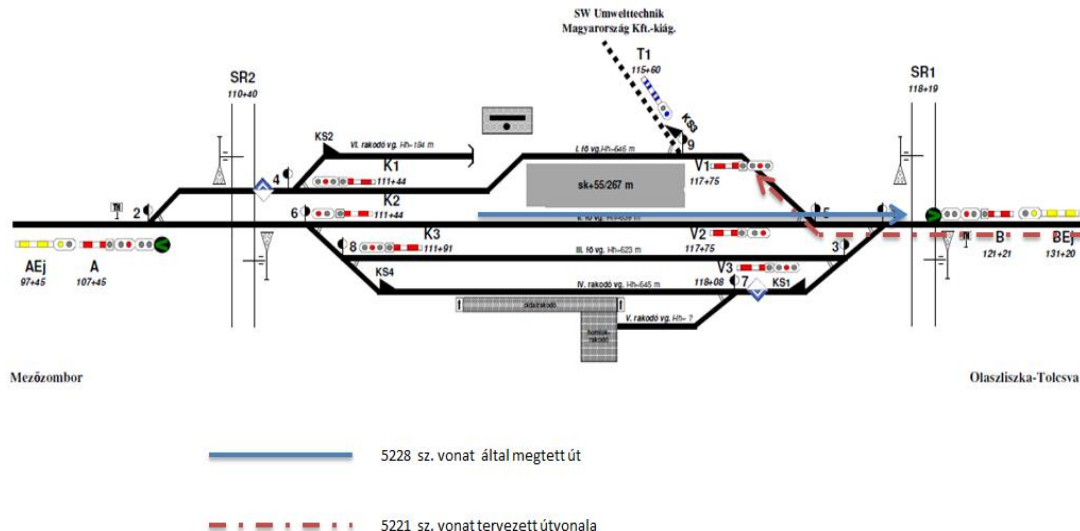
2. ábra: Az esemény helyszíne

Bodrogkeresztúr állomás I. és II. fővágánya között egy 276 m hosszú SK+55 cm magasságú magasperon található, melyen éjszaka térvilágítás működik. Az 5228 sz. vonat a II. vágányra járt be, ahol a „V2” jelű jelző előtt 225 m távolságra állt meg. A megállás helyéről a kijárati jelzők megfigyelhetők a vezetőállásról és a peronról is. Az esemény idején a távolbalátás nem volt korlátozott.

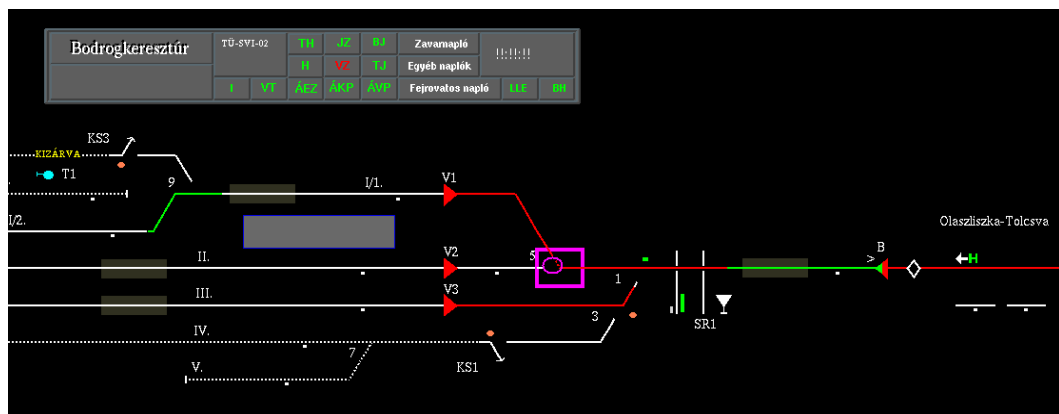
3. ábra Az irányítói monitor képe az 5228 sz. vonat megállását követően

A KÖFI irányító tájékoztatta az 5228 sz. vonat mozdonyvezetőjét, hogy felvágta a számára helytelenül álló 5 sz. váltót és utasította az állva maradásra. A hatóságok és hivatalos szervek felé megtörtént az esemény bejelentése. A helyszínt a Vb kéréséig nem változtatták meg.

A váltófelvágás észlelésekor azonnal utasította telefonon az 5221 sz. vonat mozdonyvezetőjét a megállásra, megakadályozva ezzel a további veszélyhelyzet kialakulását.

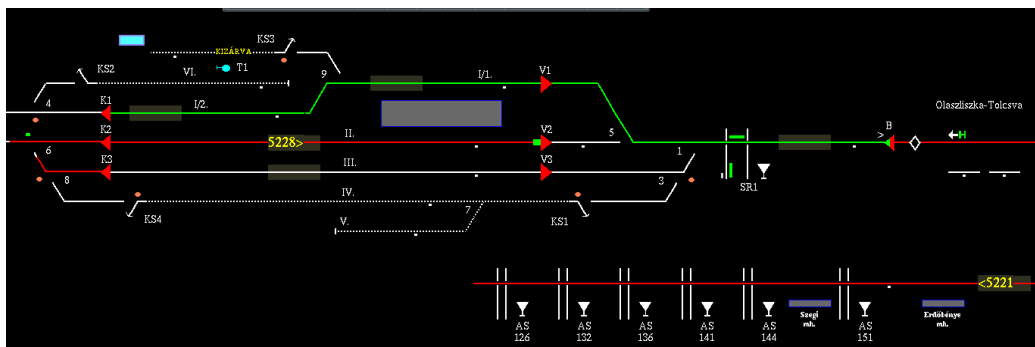
A vizsgált eseménykor az 5221 sz. vonat vágányútja előzetesen beállításra került, de a vonat még nem haladt át a tengelyszámlálón, ezért a „B” jelű bejárati jelzőn mindvégig „Megállj!” jelzés volt, ugyanakkor a betárolt bejárati vágányút miatt a „V2” jelű jelzőn nem lehetett továbbhaladást engedélyező jelzés (4. ábra).

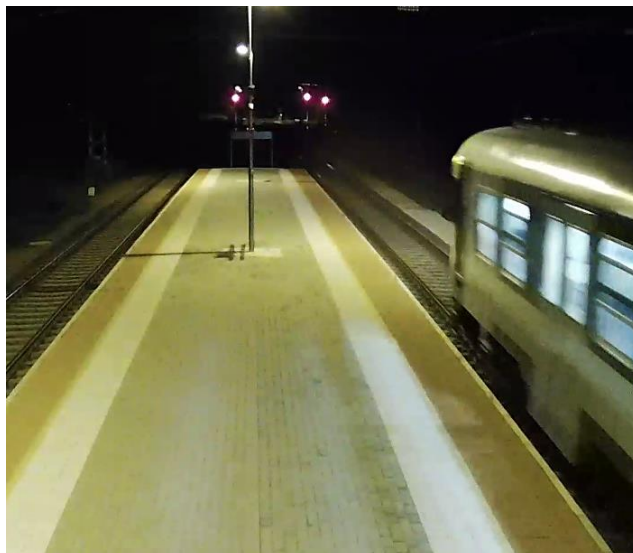
5. ábra: A "Megállj!" jelzés felé haladó 5228 sz. vonat

- 20:37:09** az 5228 sz. vonatot a mozdonyvezető megindította;
- 20:37:34** 60 km/h sebességnél, nagyjából a „V2” jelű „Megállj!” jelzést adó kijárat mellett a mozdonyvezető észlelte annak „Megállj!” jelzését, ezért gyorsfékezést kezdeményezett, a vonaton a fővezeték nyomása drasztikusan csökkenni kezdett, 1 mp-en belül 3,6 bar alá esett;

Kijáratú vágányút esetén a sorompók záródásának feltétele a továbbhaladást engedélyező jelzési kép valamelyik kijáratú jelzőn, mely ez esetben nem állt fent, ezért az engedély nélküli jelzőmeghaladásakor az SR1 útátjáró a közút felé fehéren villogó jelzést adott, amire az 5228 sz. vonat rá is haladt.

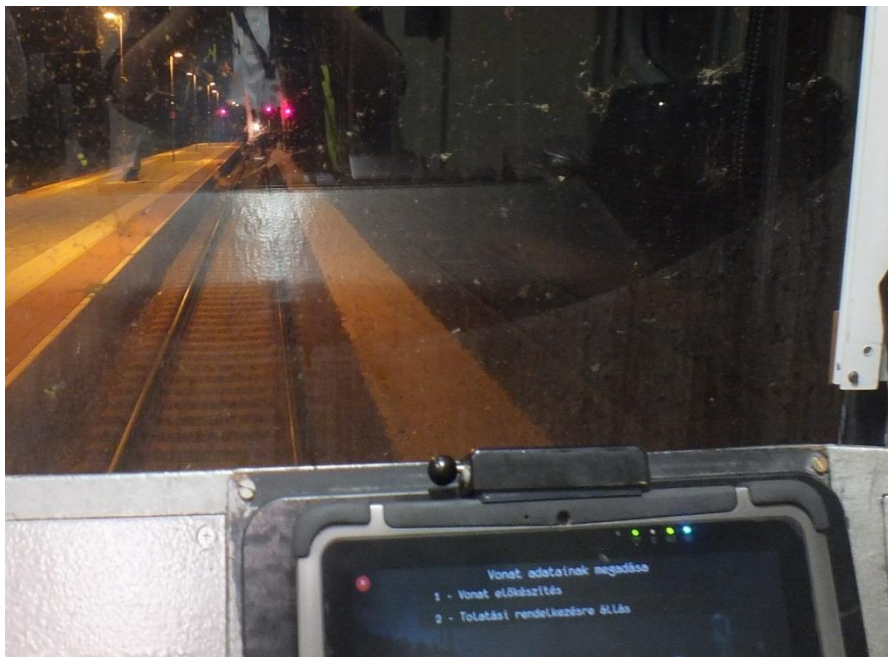
6. ábra: A jelzők láthatósága a mozdonyvezető szemszögéből az indulás helyén

meg). A mozdonyvezető tehát az elvárásának megfelelően látott, és értelmezett információ hatására zárta az ajtókat, és a kijárat jelző megfigyelése nélkül megindította a vonatot. A kijárat jelző jelzési képének észlelhetőségét semmi nem akadályozta, a három látható jelző közül egyiken sem volt továbbhaladást engedélyező jelzés.

A vonat indulási helyétől a kijárat jelzőig a pálya egyenes vonalvezetésű, a jelzők megfigyelését nem akadályozza semmi. A távolbalátás nem volt korlátozott, az éjszakai sötétben a vörös fényt adó jelzők és jelzéseik egyértelműen felismerhetők voltak a vezetőállásból és a vonat mellől is (6. ábra).
