## ZÁRÓJELENTÉS

2021-1067-5  
(HU-10291)

**Vasúti baleset / Kisiklás**  
Szeged-Rókus, 2021. október 10.

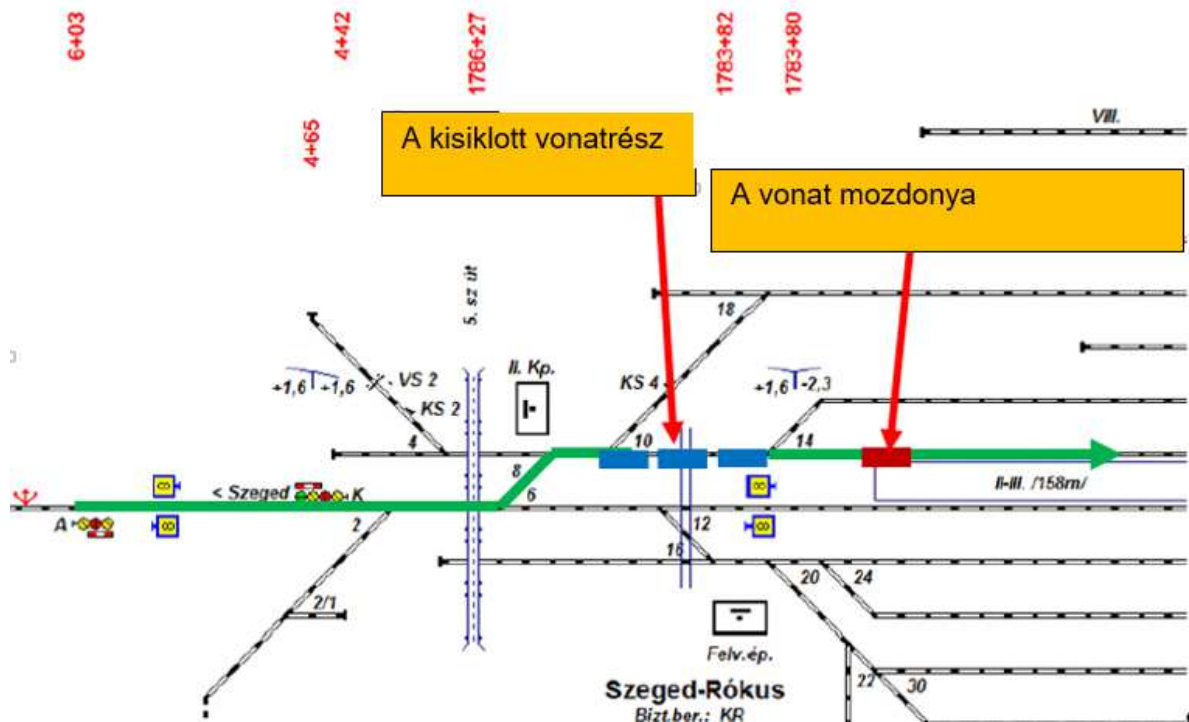
2. ábra: az állomás torzított vágányhálózatának részlete, és a vonat járműveinek elhelyezkedése a kisiklás után

Az eseményben érintett 10 sz. kitérő nem került átépítésre. A balesetet szenvedett személyvonat ezen a kitérőn keresztül járt be az állomás III. sz. fővágányára. Az eseménykor a váltó csúcscsínjei kitérő irányban rögzítve (kiszögelve) voltak.

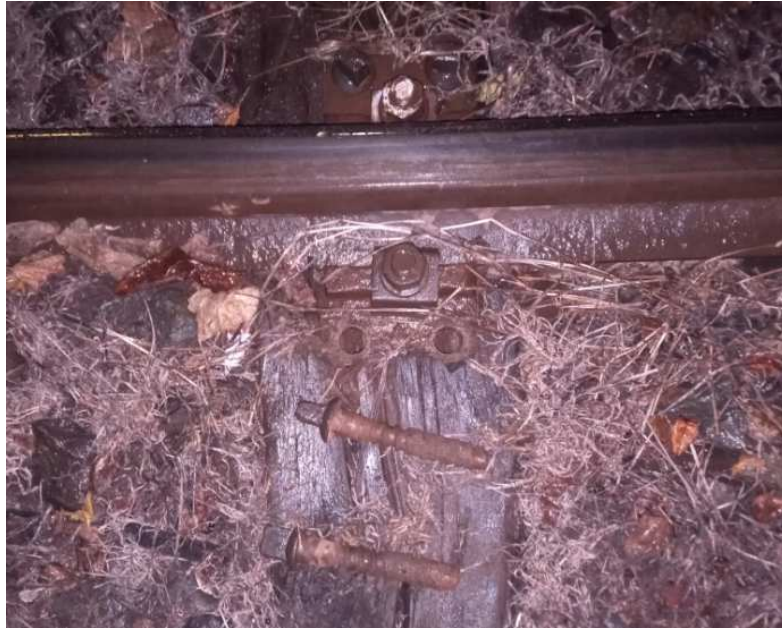
**3. ábra: kiszakadt csavarok**

A kitérőben a vízelvezetés hiánya miatt a felgyülemllett csapadékvíztől a fa aljak korhadásnak indultak (3. ábra).

A kisiklás helyén a 30. aljnál a kerékterhelések hatására a GEO alátétlemezek a talpfába nyomódtak, a lefogató csavarok kiszakadtak, ezáltal megnövekedett az alátámasztás távolsága, aminek hatására a sín igénybevétele megnövekedett (3. ábra).

A balesetet megelőző utolsó kitérővizsgálatkor, 2021. szeptember 10-én a pályafelügyelet ezt a jelenséget észlelte és a 8., 16., 21., 30. és 32. aljakat cserélendőnek minősítette.

- a) a 10 sz. kitérő fa aljainak leromlott az állapota, ezért az alátámasztás távolsága megnövekedtek, így a sínek igénybevétele is jelentősen megnőtt (4.2.2).

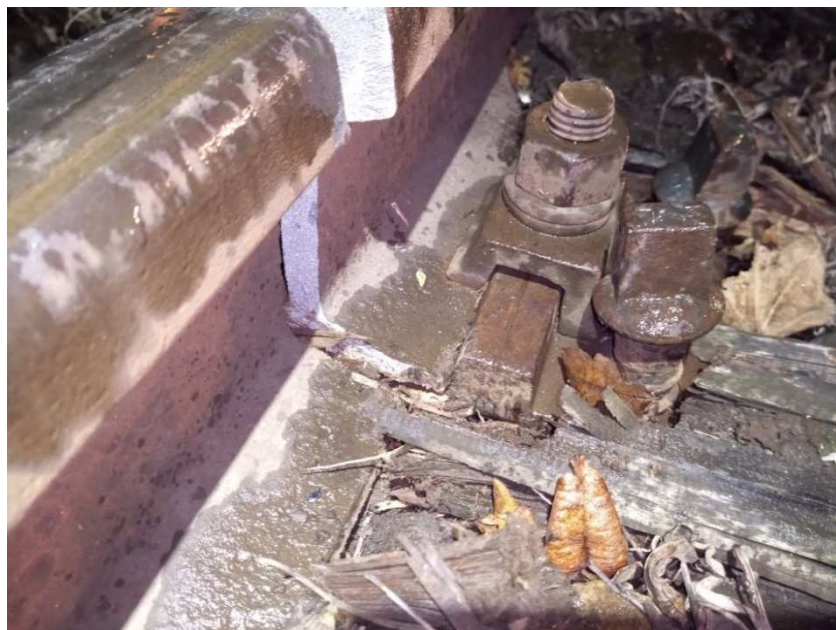
**4. ábra: a 30. alj (benyomódott alátétlemez a kiszakadt csavarral)**

A 7726 sz. vonat a beállított vágányútjában ráhaladt a 10 sz. kitérőre, a vonat haladása során a 418 165 psz. vonómozdony kerékterhelésének hatására a 30. alj fölött, a menetirány szerinti bal oldalon a közbenső sín eltört.

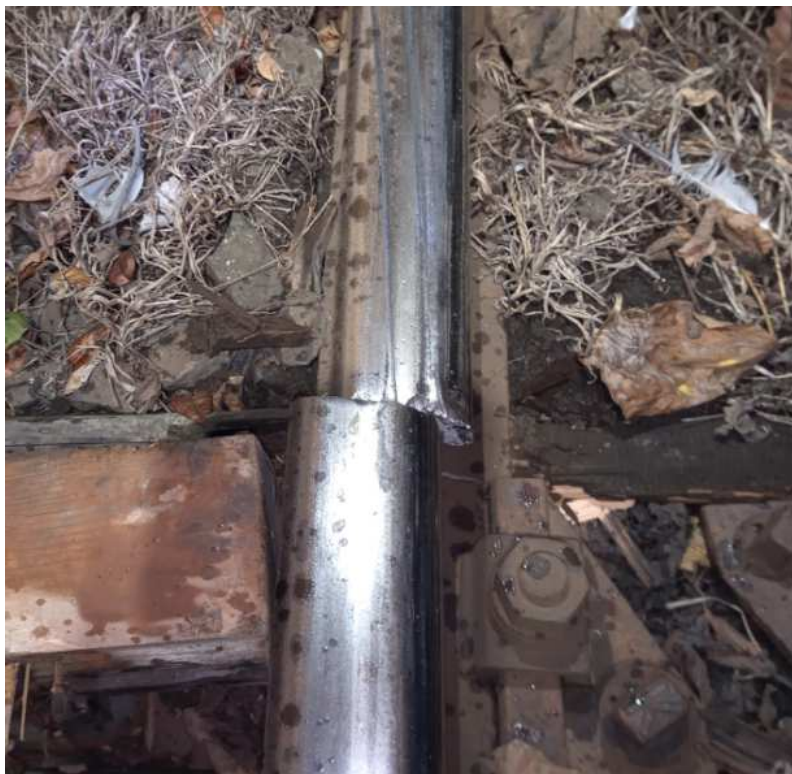
**5. ábra: felkapási nyomok**

Sorsz	Nyom-táv	Túl-emelés	Megjegyzés	Sorsz	Nyom-táv.	Túl-emelés	Megjegyzés
1.	1444	4	Kitérő eleje 1784+81,75	31.	1455	-18	Könyöksínen nyom
2.	1447	5		32.	1451	-5	Jobb szögvason ütés
3.	1448	5		33.	1440	-3	Legördülési nyom
4.	1448	5		34.	-	-	Könyöksín törésnél
5.	1445	5		35.	1427	-	Vezetéstáv: 1392
6.	1440	6		36.	1432	-6	
7.	1437	7		37.	1430	-5	
8.	1436	7	Vezetéstáv mérési	38.	1427	-7	
9.	1436	7	helye a váltóban	39.	1425	-5	
10.	1438	8		40.	1425	-4	
11.	1438	6		41.	1425	-4	
12.	1441	5		42.	1426	-4	
13.	1442	5		43.	1426	-4	Kitérő vége 1784+55,68
14.	1344	5					
15.	1444	4					
16.	1444	4					
17.	1444	4	Gyök				
18.	1444	5	Gyök				
19.	1446	5					
20.	1448	2					
21.	1448	0					
22.	1446	-1					
23.	1446	-2					
24.	1444	-3					
25.	1445	-5					
26.	1448	-6					
27.	1452	-8					
28.	1459	-9					
29.	1464	-12					
30.	1470	-11	Síntörés, felkapási nyom a futófelületen, az alj beszakadt
