ZÁRÓJELENTÉS

2021-1092-5
(HU-10139)

Vasúti baleset / Kisiklás
Miskolc-Rendező, 2021. október 15.

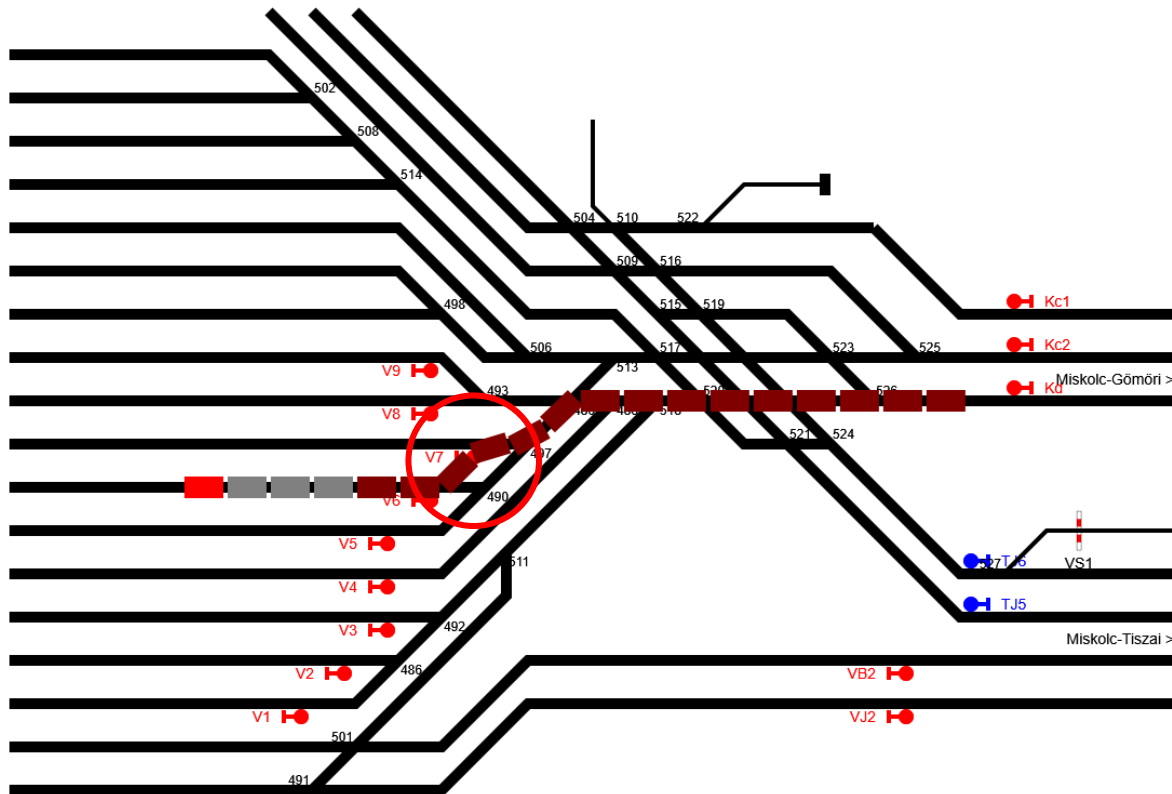
2. ábra: a vágányhálózat részlete és a kisiklott vonat helyzete

13:12:48 Az 505 sz. átszelési kitérő keresztezési csúcsában elakadva kiemelte a kerékpárt, ezt követően a kocsi kisiklottan haladt tovább kb. 17 km/h sebességgel, és megrongálta a továbbiakban érintett váltókat.

A 497 sz. egyszerű kitérőn az első forgóváz a tervezett egyenes irányban, a kisiklott forgóváz kitérő irány felé terelődve (de a földön) haladt, a kocsi keresztbe fordult.

A megnyílt 497 sz. kitérőben már feles állásba haladt be a vonat 7. és 8. kocsija is, azok 4 és 2 tengellyel szintén kisiklottak.

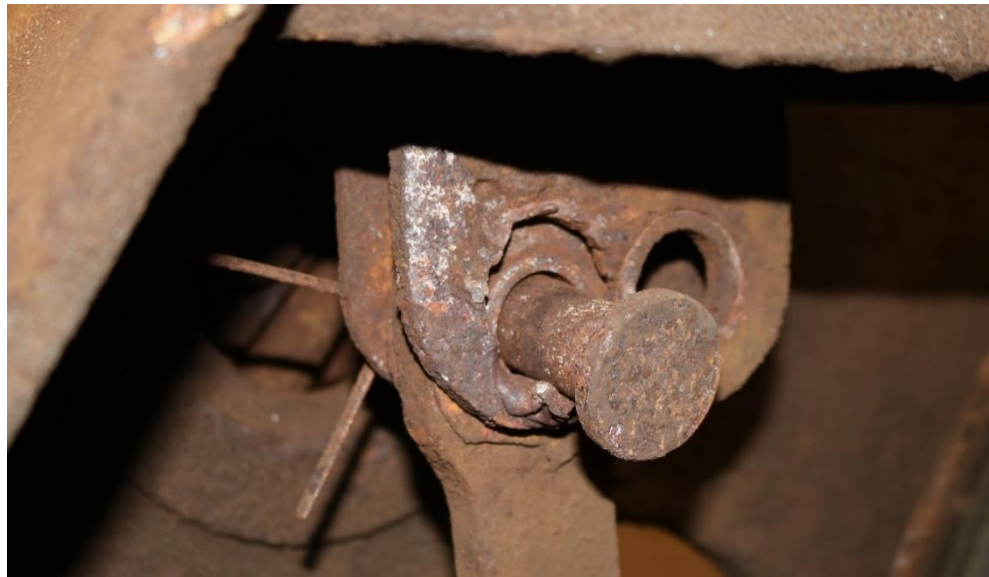
- az alkatrészek erősen korrodáltak;
- a csapszegek lazák, sérültek voltak;
- számos illesztés, kötés szakszerűtlenül kivitelezett volt.

- A mechanikus fékalkatrészek (függvasak, emeltyűk, tartókonzolok) csapszegfuratainak zárt perselyei részben hiányoztak. A hiányzó perselyek helyét hegesztéssel feltöltötték, de a furatok nem lettek kimunkálva. A furatok és a fejes csapszegek közti hézagok 3-5 mm között változtak. A fékbiztonsági kengyelek közül több is szakadt volt. A féksarukon a féktuskó fogadására kialakított felületeken olyan nagymértékű kopások voltak, hogy, a féktuskó ékek nem voltak képesek a féktuskókat a megfelelő helyzetben tartani.

3. ábra: szakszerűtlen és korrodált fék függvas rögzítés

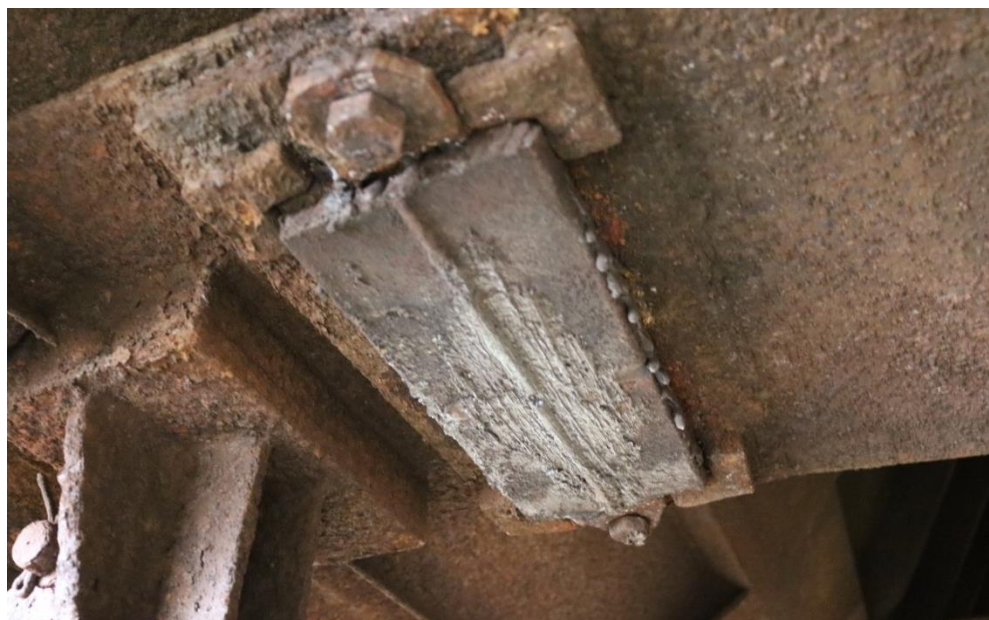
- További vizsgálatok céljából a kocsiszekrényt a forgóvázakról csoportemelőn leemelték. A forgóváz és a szekrény kapcsolati elemei (forgótányér, és a műanyagbetéte, oldaltámok) elhasználódtak, kopottak voltak. Ezen kapcsolati elemeket a balesetet megelőzően egy korábbi javítás alkalmával részben cserélték, de rendkívül szakszerűtlenül. A cserélt kopó alkatrészek nem feleltek meg az előírás szerinti méret, alak, és helyzetűréseknek. Ezáltal a forgóvázak ívbeállása akadályozva volt (4. ábra).

Az általánosan alkalmatlan műszaki állapotnak volt más olyan része (rugólap csúszótámként beépítve, 4. ábra), amely más körülmények között szintén hozzájárulhat kisikláshoz, azonban mivel a tárgyalt kisiklás egyenes pályarészen jött létre, egy esetleges forgóváz-elfordulási nehézmény ezúttal nem hozható a balesettel összefüggésbe.

4. ábra: rugólap beépítve csúszótámként

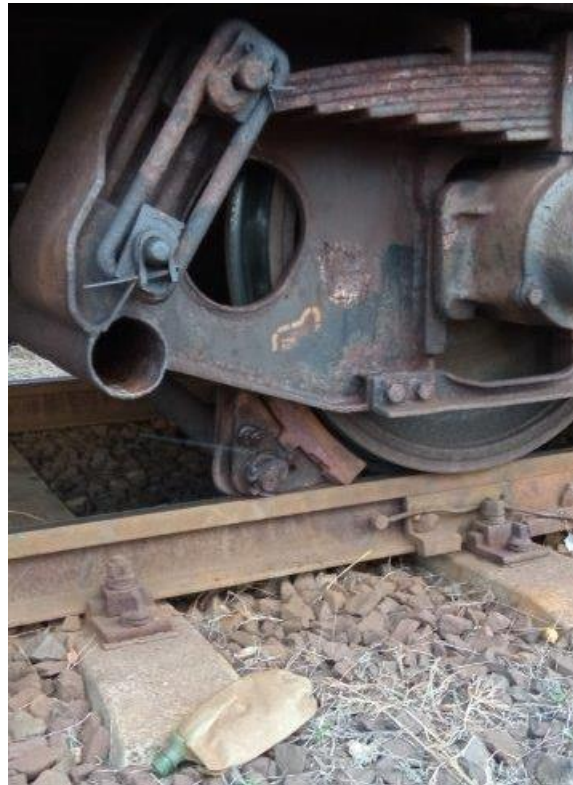
A vizsgát eseményben tárgyalttal azonos fuvarozási feladatot végző 48402 sz. tehervonatba sorozott 8153 0666 549-9 psz. rakott teherkocsi fékrudazata szétesett, leszakadt. Ezúttal a hiba nem okozott kisiklást, de a hiba megegyezett a vizsgált eseményt is okozó hibával.

**5. ábra: a 2022. február 1-én
leszakadt fékszerkezet (fotó. RCH Zrt.)**
