ZÁRÓJELENTÉS

2021-1110-5
(HU-10148)

Váratlan vasúti esemény / Jelzőmeghaladás
Császárszállás, 2021. október 21.

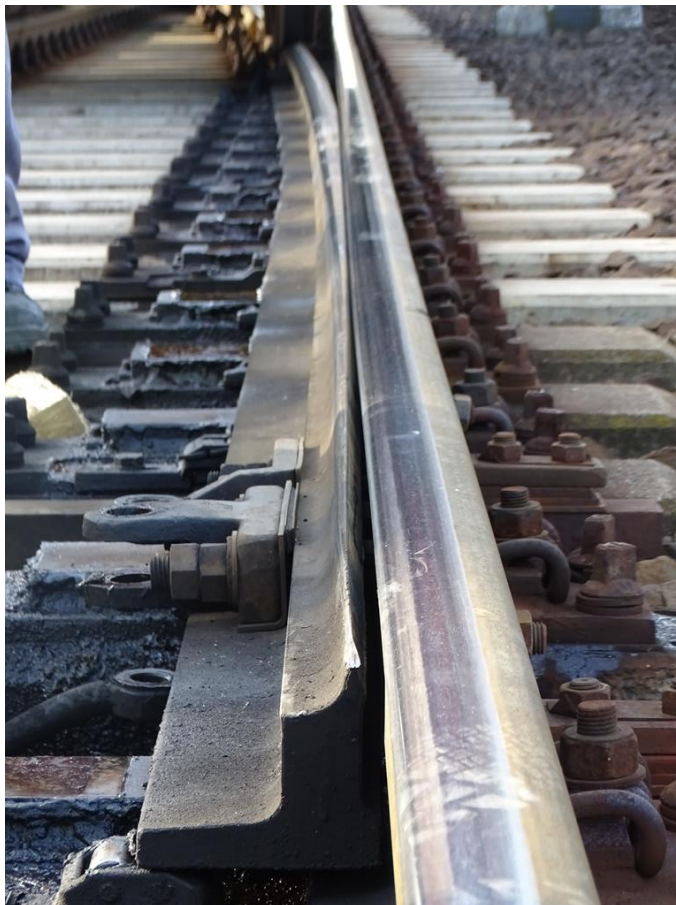
A váltófelvágás következtében a 7 sz. váltó jobb félváltójának csúcssínje és az állítórúd elgörbült. A váltóhajtóműben a helyreállítás során – de szintén az eset következtében – törés keletkezett.

2. ábra: a váltófelvágás következtében torzult csúcssín

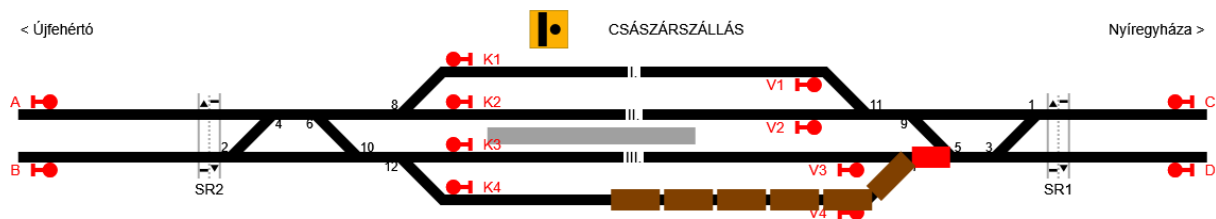
A tehervonat a Vb megérkezésekor a IV. vágányon állt a kijáratit jelzőt meghaladva, a mozdony első forgóvázával a III. és IV. vágányokat összekapcsoló 7 sz. kitérő csúcscsínjén túl.

3. ábra: az állomás vágányhálózata és a vonat megállási helye

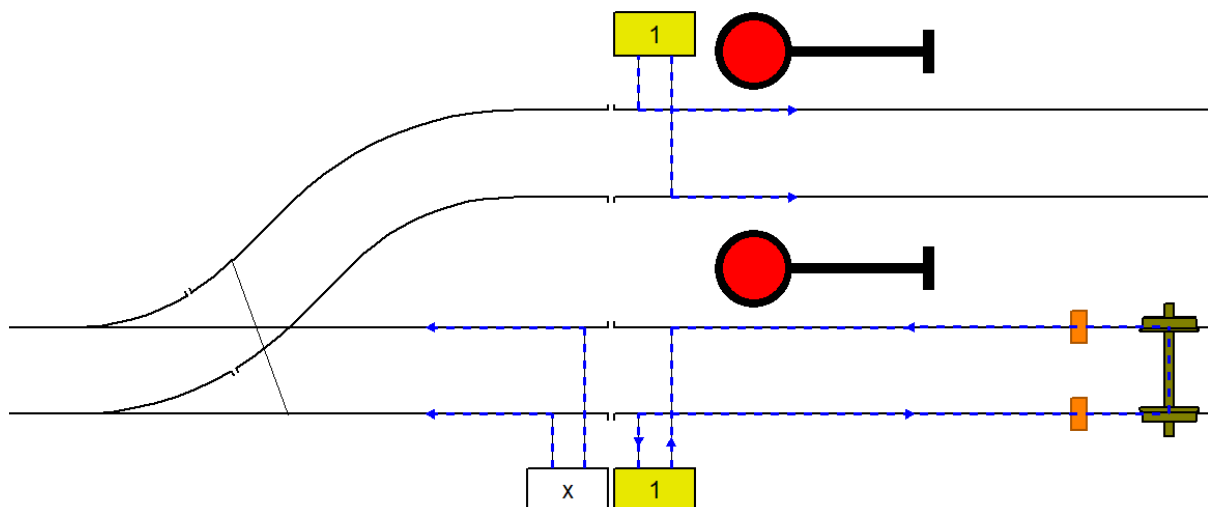
A 4. ábra szerinti módon a kijárat jelzőhöz közelítő vonat felé a jelzőnél – a „Megállj!” jelzési képpel összefüggésben – ún. 1-es ütemet táplálnak a sínekbe elektromos jelek formájában. Az áramkör a kék szaggatott vonallal jelöltek szerint a jármű első tengelyén át záródik, az átfolyó áram pedig elhalad a tengely előtti vevőtekercsek alatt (narancs téglalapok).

A tekercsek érzékelik az áram keltette mágneses teret, ezáltal megvalósul a jelátvitel, megjelenik a vezetőálláson a közelített „Megállj!” jelzésre utaló jelzés.

4. ábra: jelfeladás állomási vágányon

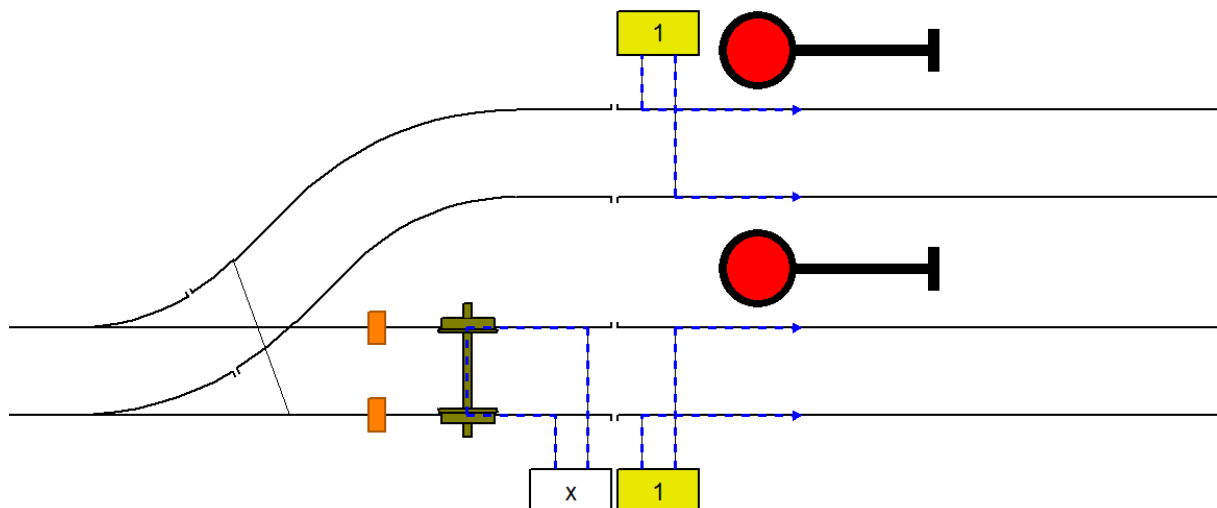
Ha a vonat meghaladja a „Megállj!” állású jelzőt, az 5. ábra szerinti állapot jön létre. Ekkor a váltókörczet sínáramköreinek betáplálása ún. x-ütemet ad a sínbe, aminek jelzési képre utaló információtartalma nincs, de szükséges a vágány foglaltságának ellenőrzéséhez.

Az áramkör ekkor is a jármű kerekein át záródik, mivel azonban a jel hátulról érkezett, most nem halad át a vevőtekerccsek alatt, vagyis a vevőtekerccsek jelmentes pályát észlelnek.

Ha a berendezés előzőleg 1-es ütemet vett fel a pályáról, majd utána jelmentes pályára érkezett, az a „Megállj!” állású jelző meghaladásának tünete. Ilyen esetben jön létre a járművön az önműködő befékezés.

5. ábra: jelfeladás „Megállj!” állású jelző meghaladása után

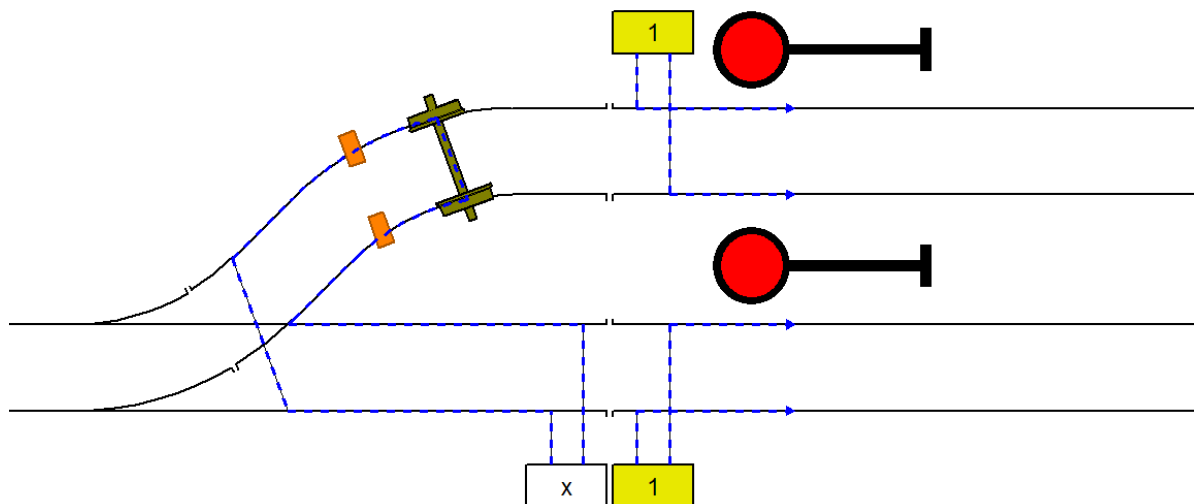
Amennyiben a mozgás nem az átmenő fővágányon történik, a vezetőálláson az előzőekhez hasonlóan megjelenik a közelített „Megállj!” jelzésre utaló jelzés. A jelző meghaladása után azonban a 6. ábra szerinti helyzet áll elő.

Ekkor a sínbe táplált x-ütem az átmenő fővágánynál elhelyezett adó miatt szemből érkezik, és a kerekeken át záródó áramkör árama ilyenkor is áthalad a vevőtekerccsek alatt. A jármű berendezése tehát érzékelt fogja az x-ütemet, amelyhez jelzési képet társítani ugyan nem tud, de nem jelmentes vágányra utal, ezért nem is a „Megállj!” állású jelző meghaladásának tünetét látja benne.

Befékezés ezért nem következik be, a vezetőállás jelzõn pedig „---” jelzés jelenik meg.

**6. ábra: jelfeladás „Megállj!” állású jelző meghaladása után,
NEM az átmenő fővágány felől**

Az esemény vizsgálatakor erre a működésre utalt az a tény, hogy a mozdony vezetőállás jelzőjén a „Megállj!” állású jelző meghaladása után szükséges „●” jel helyett a „---” volt látható, majd a végzett próbák (3. melléklet) ezt igazolták is.

Ezek alapján az állomáson alkalmazott biztosítóberendezés konstrukciója nem minden vágányon alkalmas arra, hogy a „Megállj!” állású jelző meghaladása esetén a vonatot megállítsa, ellenben kifejezetten megtévesztő jelzést is adhat ilyen esetben.

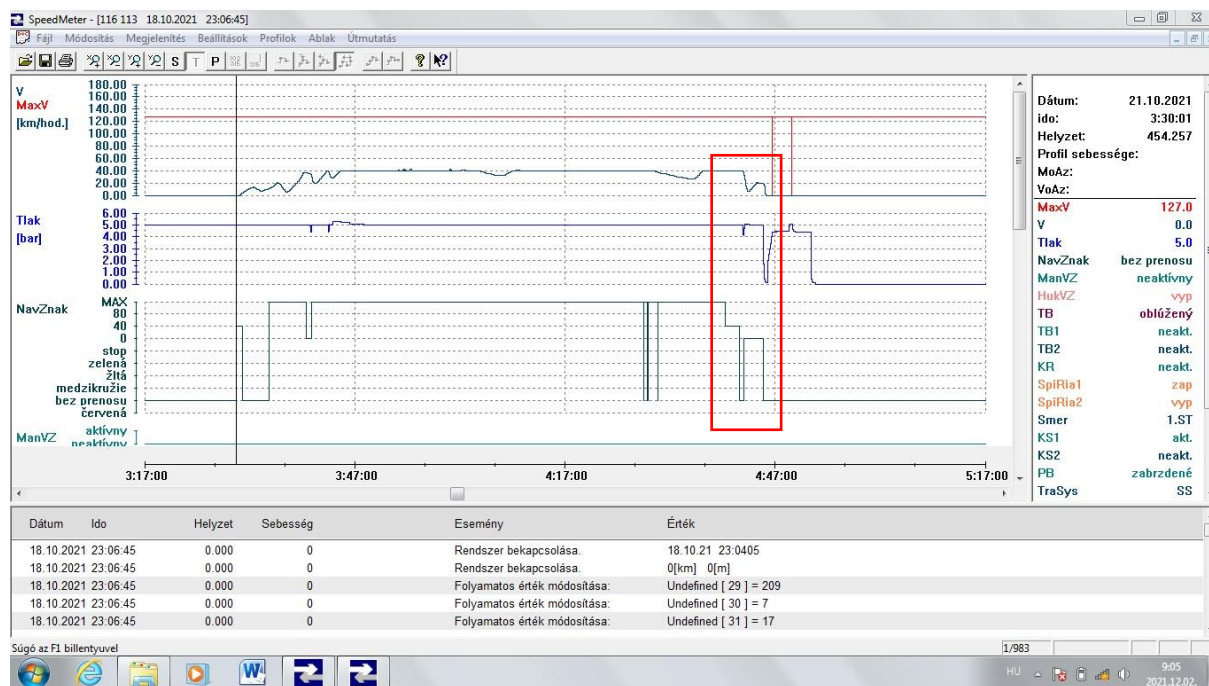
A fõvezeték nyomásesése az adatrõgzítõ szerint csak a megállás elõtt 50 méterrel, tehát a jelzõ után 20 méterrel történt, ami e sebesség esetén a 4 másodperc alatt befutott út. Ez is alátámasztja, hogy a vészhelyzet felismerése már a jelzõ után történt, a jelzõ elõtti kritikus szakaszon a mozdonyvezető nem volt éber.

7. ábra: a mozdony menetadatainak képe
