## ZÁRÓJELENTÉS

2021-1166-5  
(HU-10151)

**Vasúti baleset / Baleset vasúti átjáróban**  
Pápa - Mezőlak (AS460), 2021. november 6.

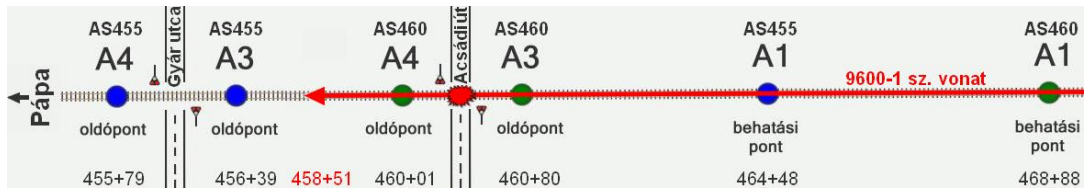
2. ábra: az AS455 és AS460 jelű sorompóberendezések vonatérzékelési pontjai a 9600-1 sz. vonat haladási irányával és a vonat megállási helyével

Az AS460 jelű fénysorompó a 460+31 szelvényben található, a vonatérzékelést 13 kHz-es sínáramkörök biztosítják, működéséről Pápa I. torony váltókezelője kap visszajelentést.

Ez akkor lehetséges, ha a sorompó lezárását kiváltó „A1” behatási pont (és hasonlóan az AS455 sorompóé is) a vonatot nem érzékelte.

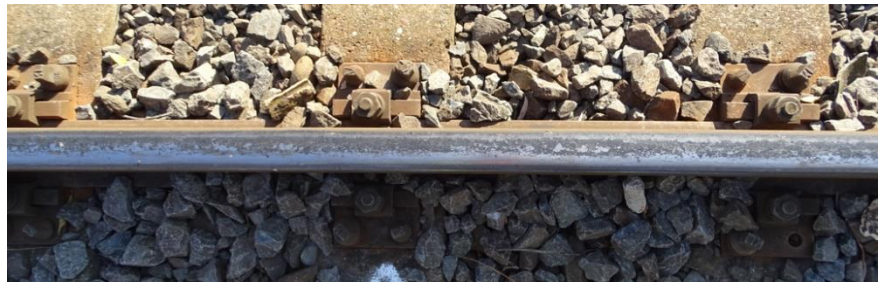
**3. ábra: szennyeződött sín a 462. szelvény környezetében**

- 08:00:23 | 462** A motorkocsi a 462. szelvény környezetében, lassítás közben kb. 20 méter hosszban megcsúszott, ennek következtében a kereken lévő szennyeződés a sínre letapadt.

- A Vb a jelzett helyen, ilyen hosszban azonosította a sínen a szennyeződést (3. ábra); az adatrögzítőben (2. melléklet) látható megcsúszás pedig szintén erre a szakaszra esik.

Az utóbbi két, erős szennyezettség jól egybeesik azon pályaszakaszokkal, ahol a jármű fékezés, majd gyorsfékezés közben megcsúszott. Az adatrögzítő szerint a megcsúszás nem járt a kerék teljes megállásával, az gördülve csúszott (2. melléklet). Ezek alapján a sínen található szennyeződés szinte biztosan a jármű kerekeiről származott, és a megcsúszás során tapadt le a sínre.

Következésképpen a szennyeződés ezt megelőzően, a sorompók „A1” behatási pontjainál még a kerék futófelületén volt, ami okozhatta a sínáramkörök érzéketlenségét anélkül is, hogy az a síneken számottevő réteget képzett volna.

**november 7.** A pályafenntartási és a biztosítóberendezési szakszolgálat munkatársai a 10 sz. vasútvonalon a sínkorona köszörülésével megtisztították a sorompók behatási pontjait.

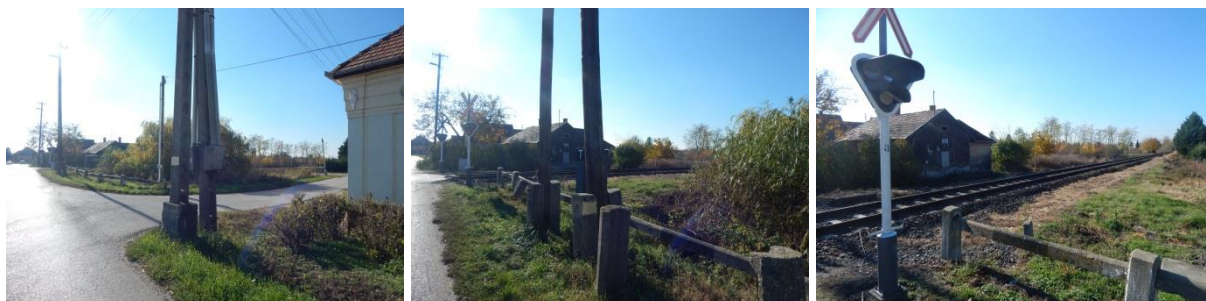
4. ábra: rálátás a vasúti pályára a vonat érkezési irányja felé, a személygépkocsi érkezési irányából, az átjáróhoz közeledve

Az általános gyakorlati tapasztalat azt mutatja, hogy a fénySOROMPÓK villogó fehér fényét a közúton közlekedők jellemzően feltétel nélküli szabad jelzésnek tekintik.

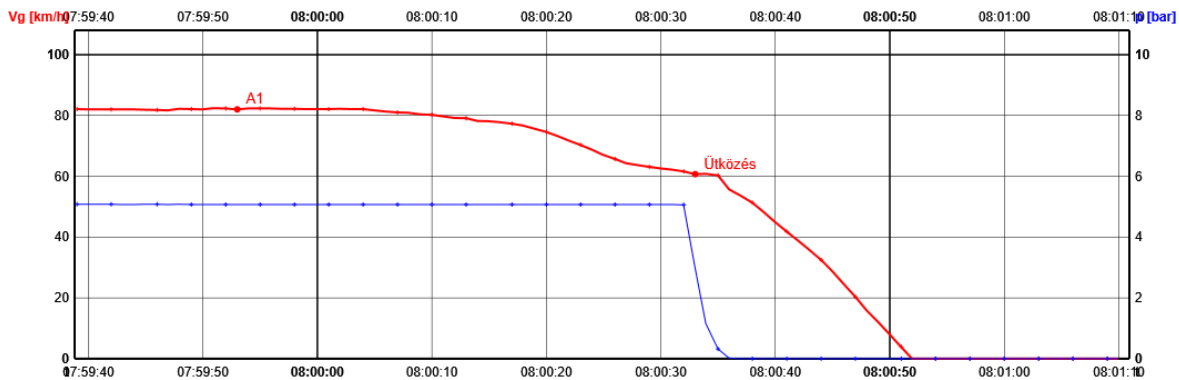
5. ábra: a motorvonat MFB adatai

A vonat menetadataiban a sebességjelek arra utaltak, hogy a jármű több esetben megcsúszott, ennek folytán a mért útdatát valótlanná vált. Az MFB ezzel szemben a helyadatokat GPS alapon rögzíti, de a megcsúszást nem, ezért a két adatsort a Vb az időskálát felhasználva egyesítette (3.2.2 fejezet). Az így kapott adatsorból megállapítható volt a megcsúszások helye, amelynek az eset lefolyása és okai szempontjából jelentősége van.

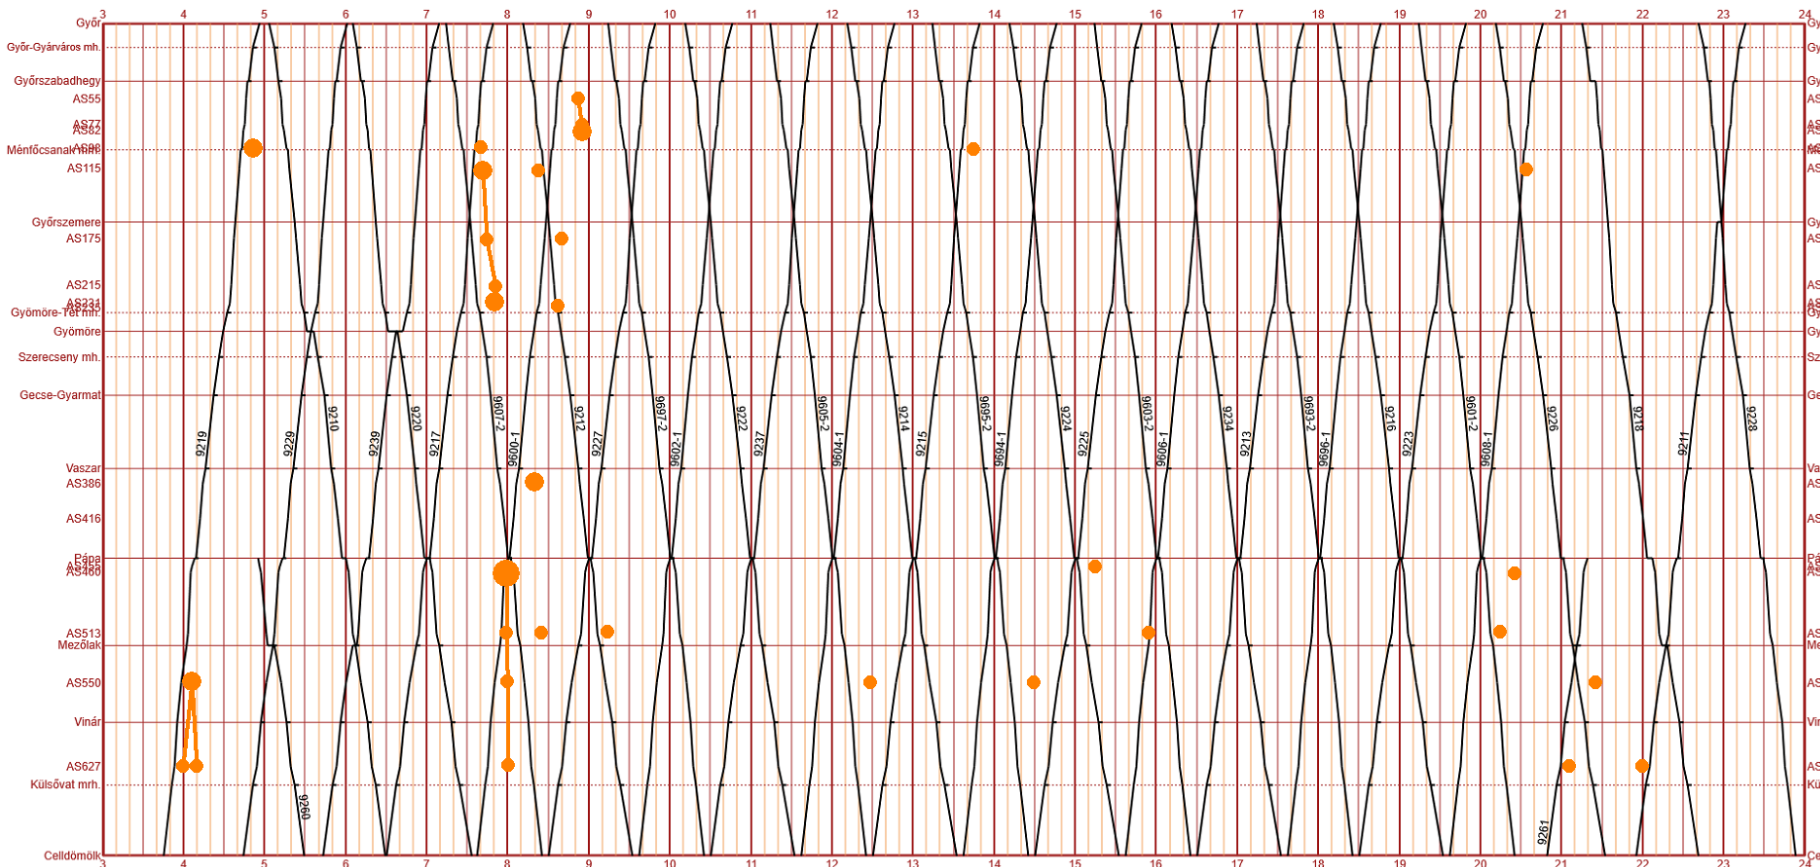
7. ábra: sorompók vonatérzékelési hibái 2021.10.24-11.09. között

Az eset helyét jelentő Győr – Celldömölk vasútvonalon 2021-ben, október 11-ig bezárólag 152 db vonatérzékelési hibát azonosítottak, ebből 93 db köthető sorompókhöz.

A havi átlagban 5-7 esettel szemben november elején 11 nap alatt összesen 38 ilyen eset történt.

A vasútvonal sorompóinál előfordult vonatérzékelési hibákat 2021. október 24 és november 9. között az 7. ábra mutatja be. Összekötött pontok jelzik azokat az eseteket, ahol a hibák egymazon vonathoz köthetően következtek be.

*A vonatérzékelési hibák nem jelentik azt, hogy a sorompó villogó fehér jelzése mellett haladt volna át a vonat, jellemzően zavar állapotot idéztek elő.*
