Az esemény ismertetése

A HA-4518 lajstromjelű, Grob Astir G-102 CS típusú vitorlázó repülőgép pilótája Farkashegy repülőtérre gyakorló repülés céljából érkezett. A csörléses felszállás kezdeti fázisában a csörlőkezelő a csörlőkötél felé haladó embereket észlelt, amelynek következtében megszakította a csörlési folyamatot. A vonóerő ebből következő megszűnésére a pilóta késve reagált, így már nem tudott a normál leszálláshoz kellő sebességet gyűjteni és ennek következtében durván ért földet. Az esemény során személyi sérülés nem történt, a légi jármű kis mértékben megrongálódott.

Esemény besorolása:	repülőesemény			
Esemény időpontja:	2021. szeptember 12., 12:15 LT ¹			
Esemény helye:	Farkashegy repülőtér (LHFH)			
Légi jármű típusa, lajstromjele:	Grob Astir CS, HA-4518			
Légi jármű gyártási éve, sorozatszám:	1976, 1269			
Repülés célja:	nem-kereskedelmi (magáncélú helyi)			
Személy(ek)	száma:	személyzet	utas	más érintett
	sérülés mértéke:	1	0	0
		nem sérült	-	-
Rongálódás:	légi jármű: kismértékben megrongálódott 3. fél: nincs			
Parancsnok jogosítása, képesítése:	SPL ²			
Parancsnok kora, állampolgársága:	17 éves, magyar			
Parancsnok repülési tapasztalata	összes	típuson	utolsó 9

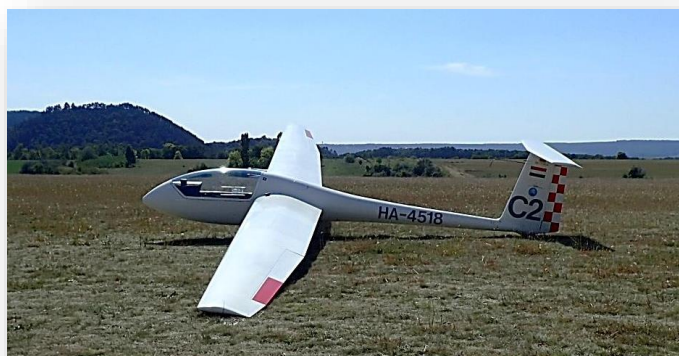
1. ábra – Légi jármű az esemény után

Az 1. ábra a légijármű megállás utáni pozícióját szemlélteti Farkashegy repülőtér 15-ös pályáján. A Vb a helyszínen az eseménnyel összefüggésben földi nyomokat nem tudott beazonosítani.

Vizsgálatok alapján a légijármű törzskerete megrongálódott, mindkét oldalon kihajlott; további kár nem keletkezett sem a repülőgépen, sem a helyszínt illetően.

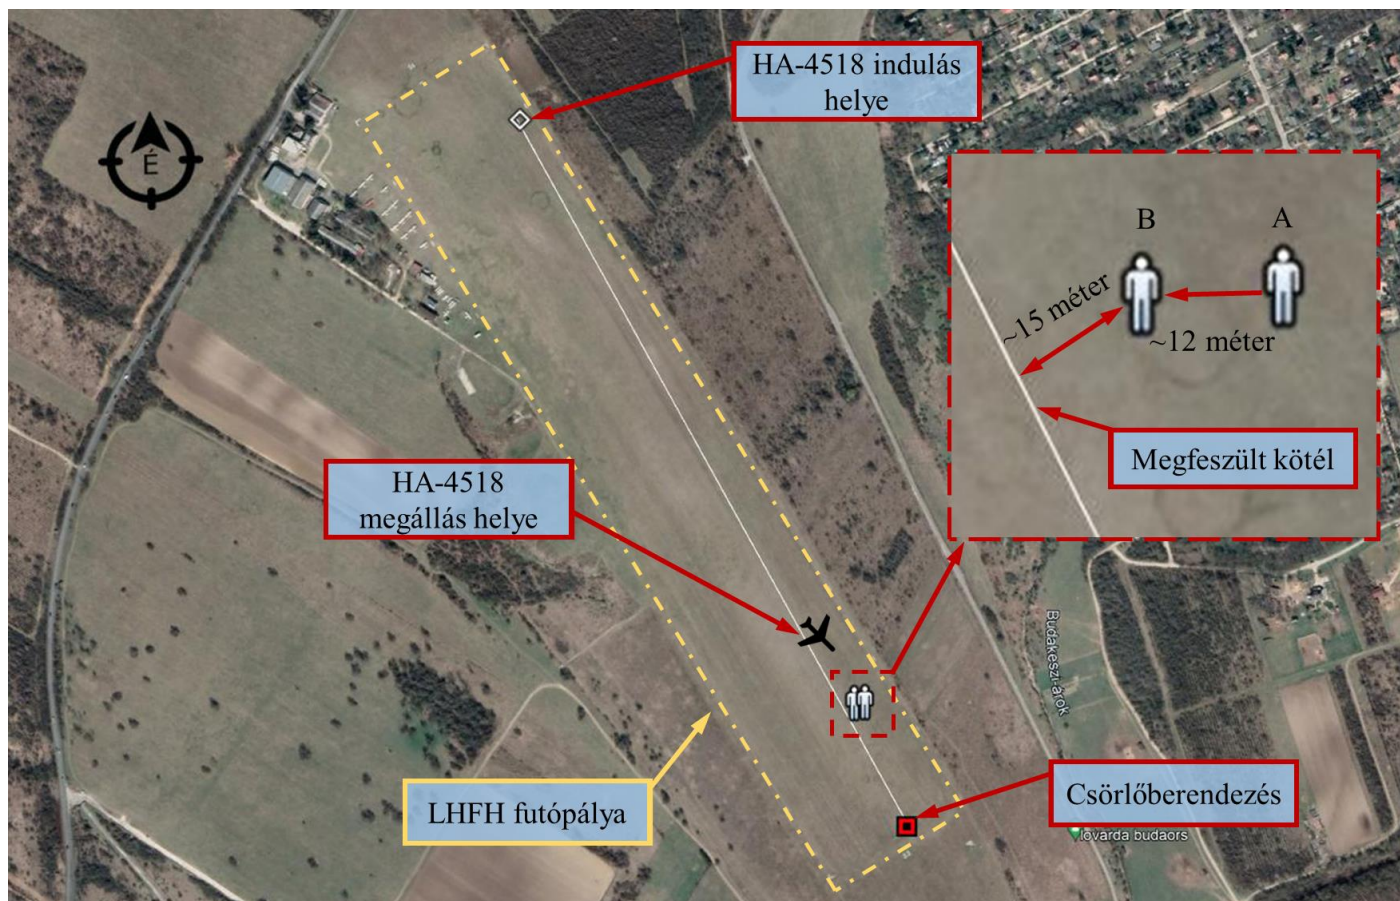
- a csörlőkezelő elmondása alapján a csörlőberendezés helyét és a repülésben részt vevő személyek helyzetét (2. ábra A és B-vel jelölt pontja) tudta felvenni;
 - A pont: repülésben részt vevő személyek tartózkodási helye a csörlés megkezdése előtt
 - B pont: repülésben részt vevő személyek helyzete a csörlés megszakításakor
- az OGN tracker⁴ szerint a légijármű kiindulási pontját és megállási pozícióját tudta beazonosítani;
- rögzítette a légijármű feltalálási helyzetét a helyszíni szemle során, amely azonos a nyugalomba kerülés helyzetével.

2. ábra: Az esemény helyszíne

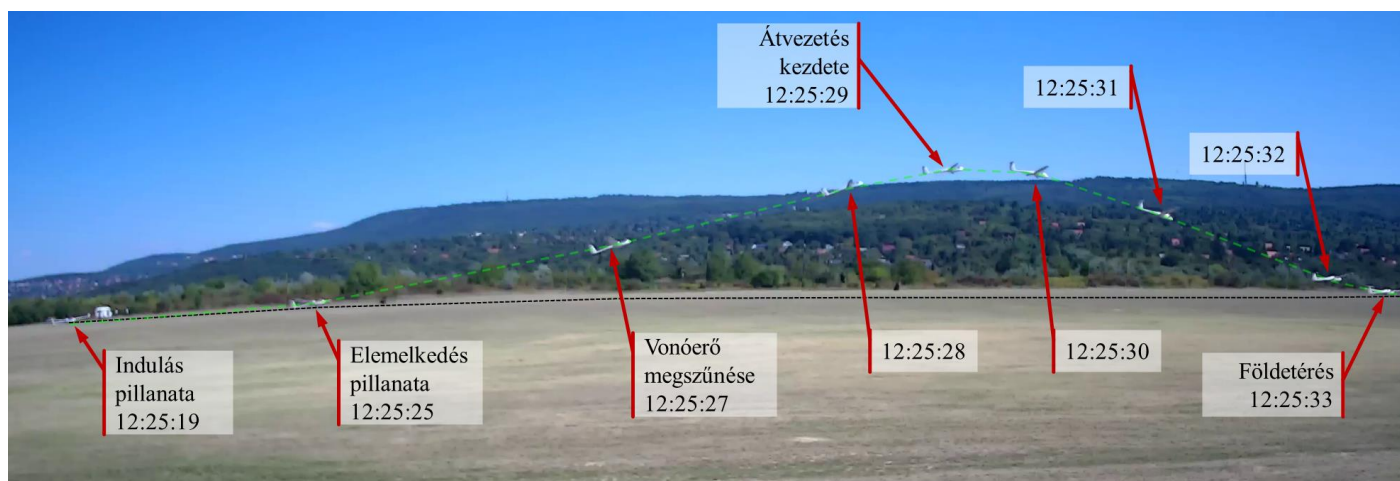
A Vb a szakmai vizsgálatához a térfigyelő kamera időbélyeggel ellátott felvételeiből képsorozatot készített, melyen jól látható a légi jármű repülési pályája. (3. ábra)

3. ábra – A légi jármű repülési pályája (kép forrása: térfigyelő kamera felvétele)
