# ZÁRÓJELENTÉS

Kolb Twinstar Mark II, HA-UDF  
Békéscsaba repülőtér (LHBC), 2021. október 7.

légiközlekedési baleset  
2021-0452-4

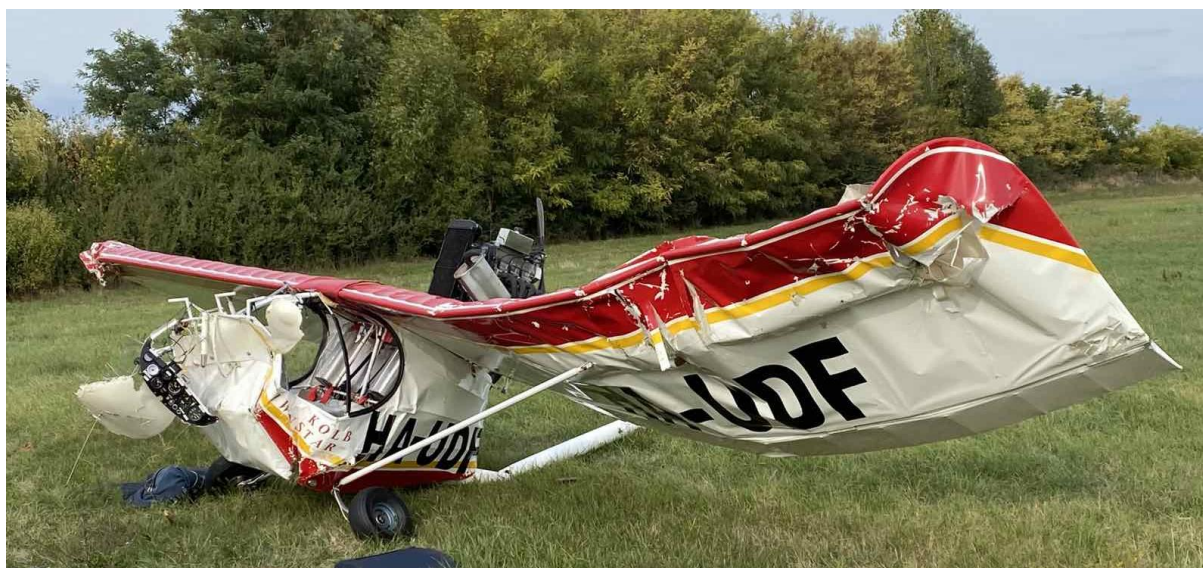
A felszállást követően a pilóta motorhibát tapasztalt, ezért visszafordult és megpróbált leszállni az indulási repülőtérre. A visszafordulás során a légijármű átesett és nagysebességű süllyedésbe kezdett, aminek következtében a repülőtér északi oldalát határoló fasor tetejének ütközött, majd bezuhant a repülőtér területére. A légijármű mozgási energiáját a fákkal való ütközés és a repülőgép talajon történt megpördülése csökkentették, így a balesetben a pilóta könnyebb sérüléseket szenvedett, légijárműve viszont megsemmisült.

1. ábra: a légijármű roncsa

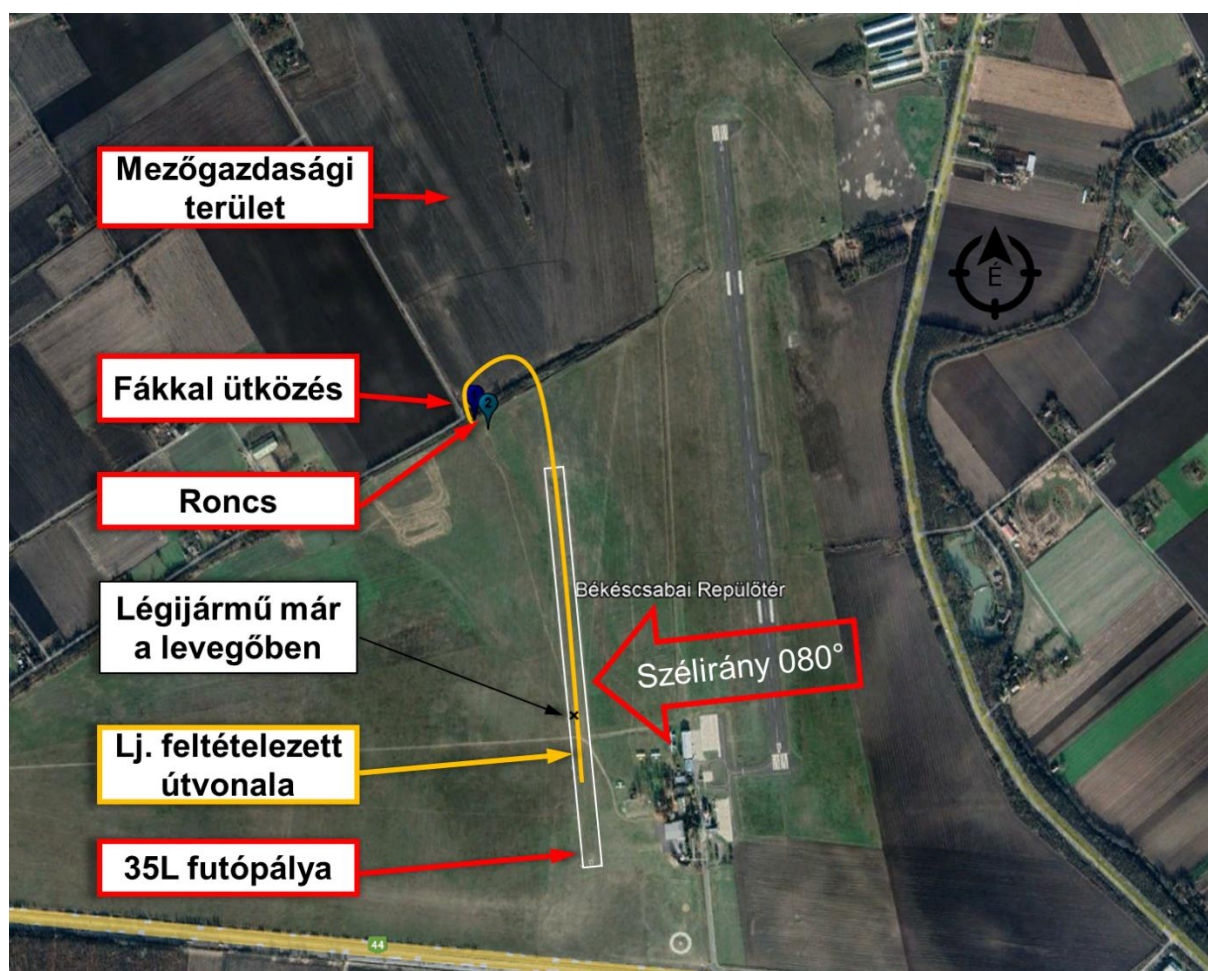
2. ábra: a 35 bal futópálya a széliránnyal, a feltételezett útvonallal és a baleset helyével

A felvételekből látszik, hogy felszálláskor a légi jármű az É 46°40.722' K 021°09.478' koordinátájú ponton (2. ábra) már a levegőben volt.

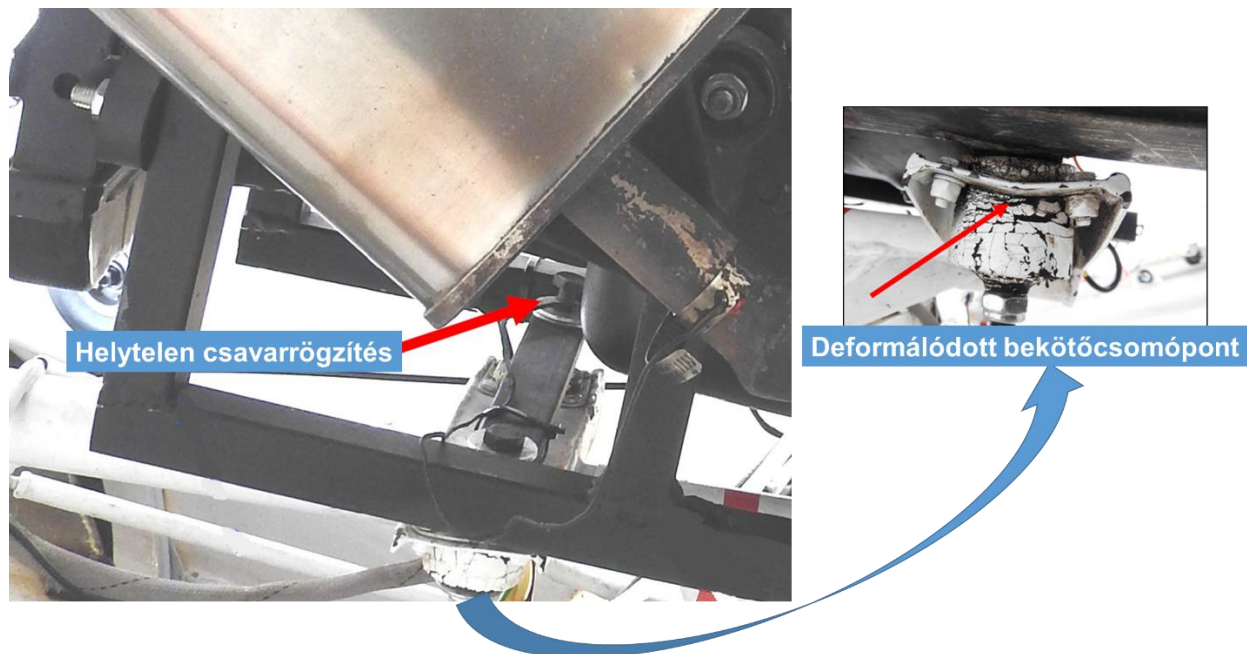
A helyszíni szemle és a beszerzett információk alapján az újonnan beépített motor vonatkozásában a Vb számos problémát talált, többek között a motor tartókonzol rögzítése során az eredeti motorbekötő pontok deformálódtak, az egyik rögzítő csavar nem volt teljes hosszában a furatában (3. ábra), az elektromos vezetékek szabadon lógtak, azokon nem szabályszerű jelölések voltak fellelhetők (4. ábra).

3. ábra: az újonnan beépített motor rögzítése

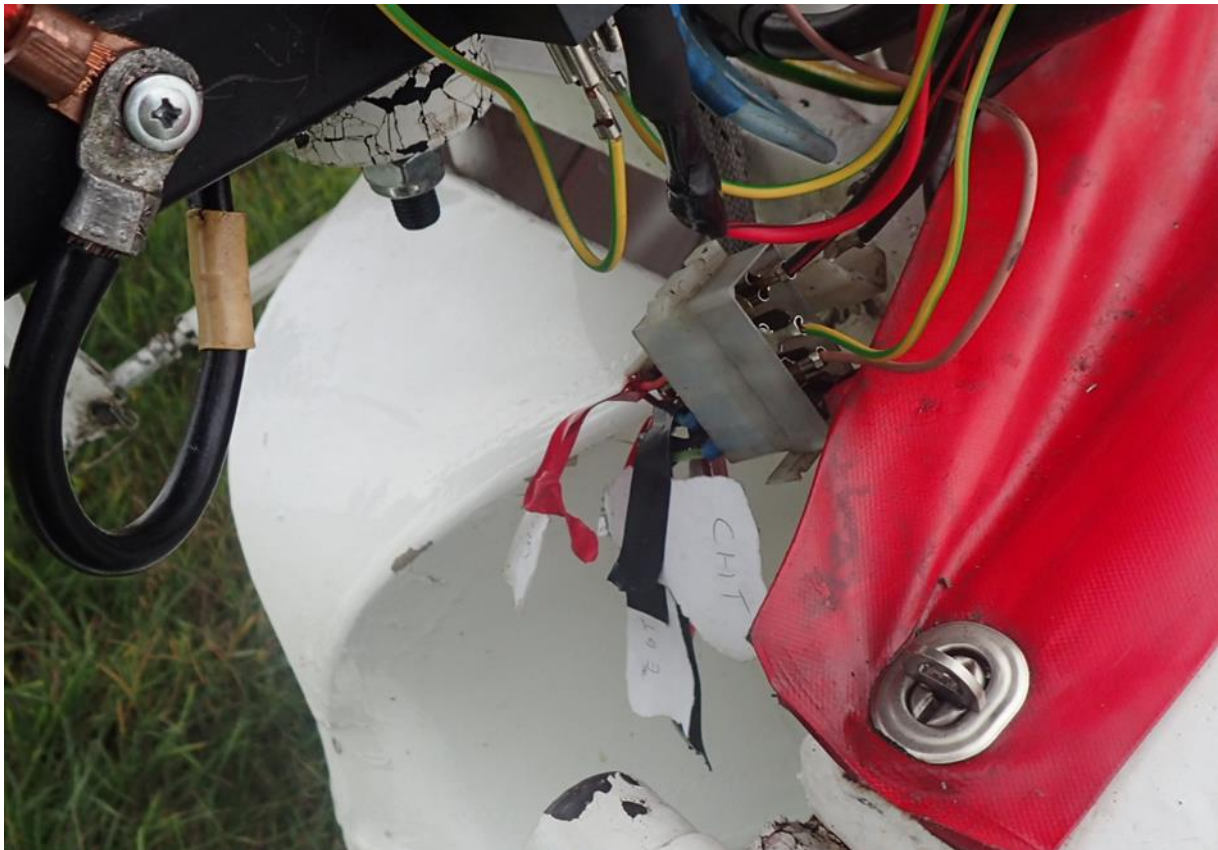
4. ábra: az újonnan beépített motor jobb oldalán található nem rögzített vezetékek

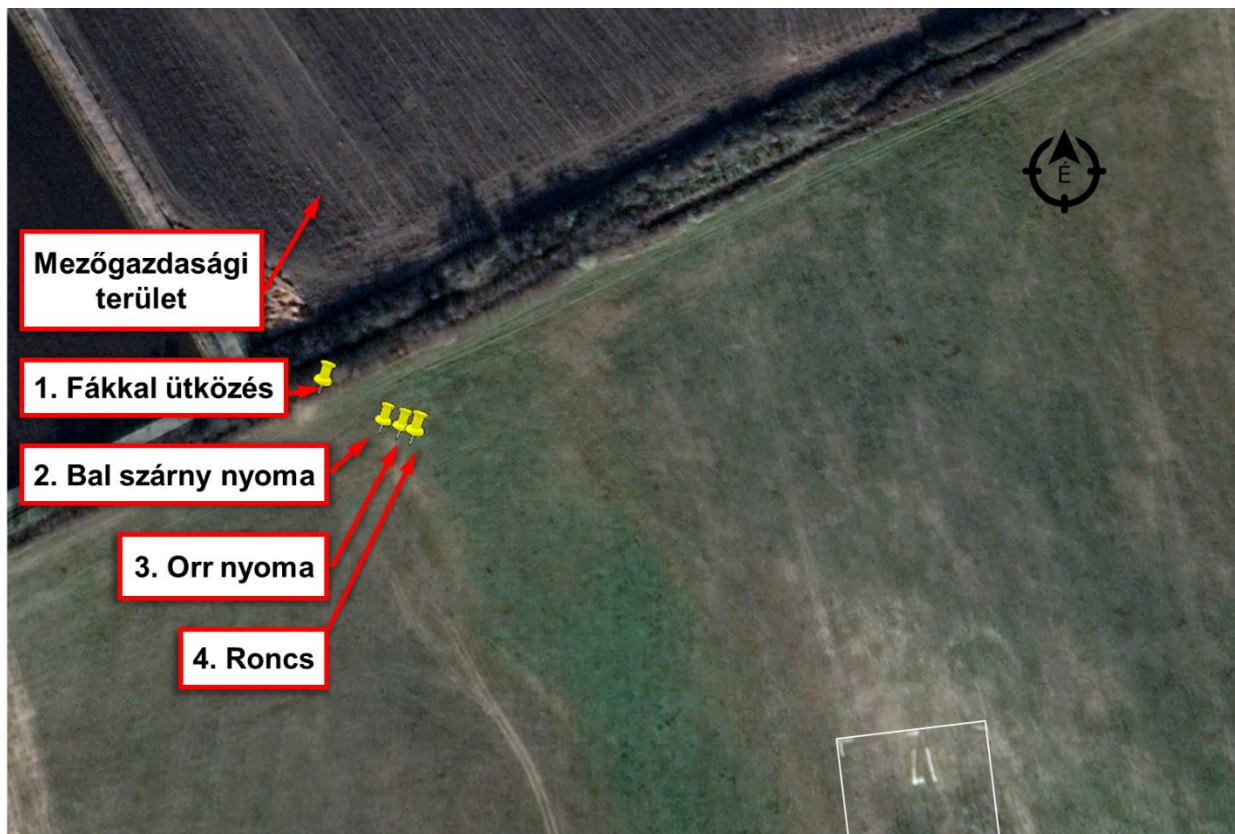
A légi jármű a repülőtér északi oldalán található fasor túloldalán – megművelt mezőgazdasági terület felett – repült, mielőtt a már leállt motorral végrehajtott bal fordulóján átesett, majd az egyik szárnyával fákkal ütközött (N 46°41.027' E 021°09.314') (5. ábra 1.). Innen 17 méterre dél-keletre a bal szárnyával érintette a talajt (5. ábra 2.), majd az orrán átfordulva (5. ábra 3.) 15 méterre dél-keletre (N 46°41.018', E 021°09.335') (5. ábra 4.) került nyugalmi pozícióba.

A baleset következtében, a szárnyak, a törzsszerkezet tartó rúdjai és a futóművek is jelentősen deformálódtak, a teljes műszerfal kiszakadt a helyéről, a kormányoszlopok megsérültek, és a faroktartó gerenda is eltört, a légi jármű megsemmisült.

5. ábra: a légi jármű talajérintési pontjai
