## ZÁRÓJELENTÉS

2022-0002-5  
(HU-10240)

**Vasúti baleset / Baleset vasúti átjáróban**  
Badacsonytördemic-Szigliget - Tapolca (AS1159), 2022. január 1.

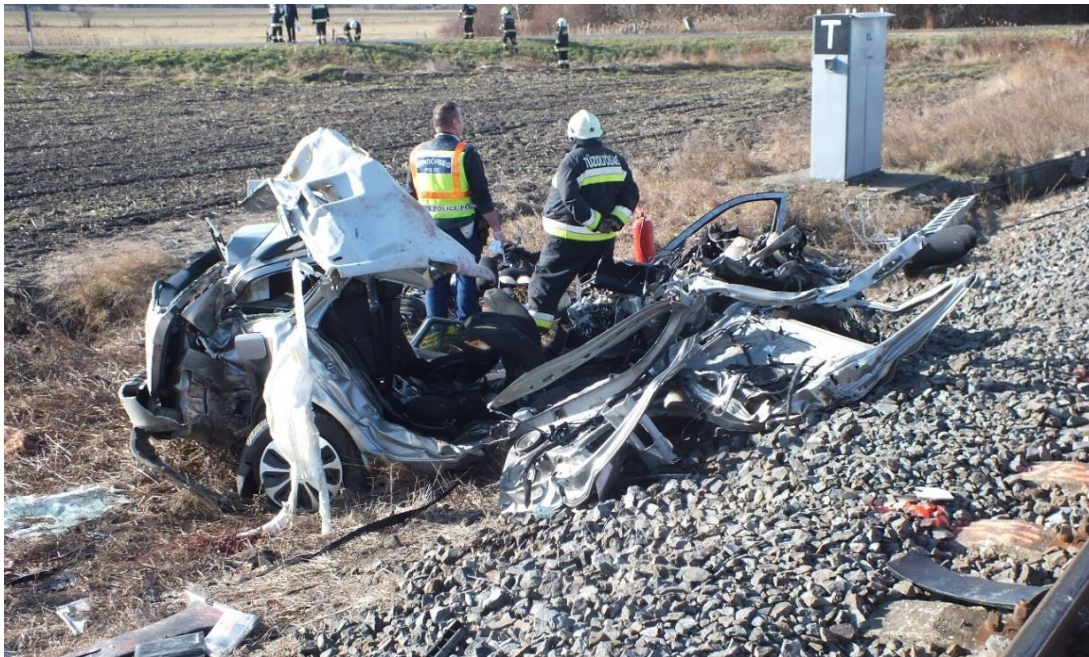
A személygépkocsi javíthatatlanul megrongálódott. (4. ábra)

4. ábra: A balesetben megsemmisült személygépkocsi

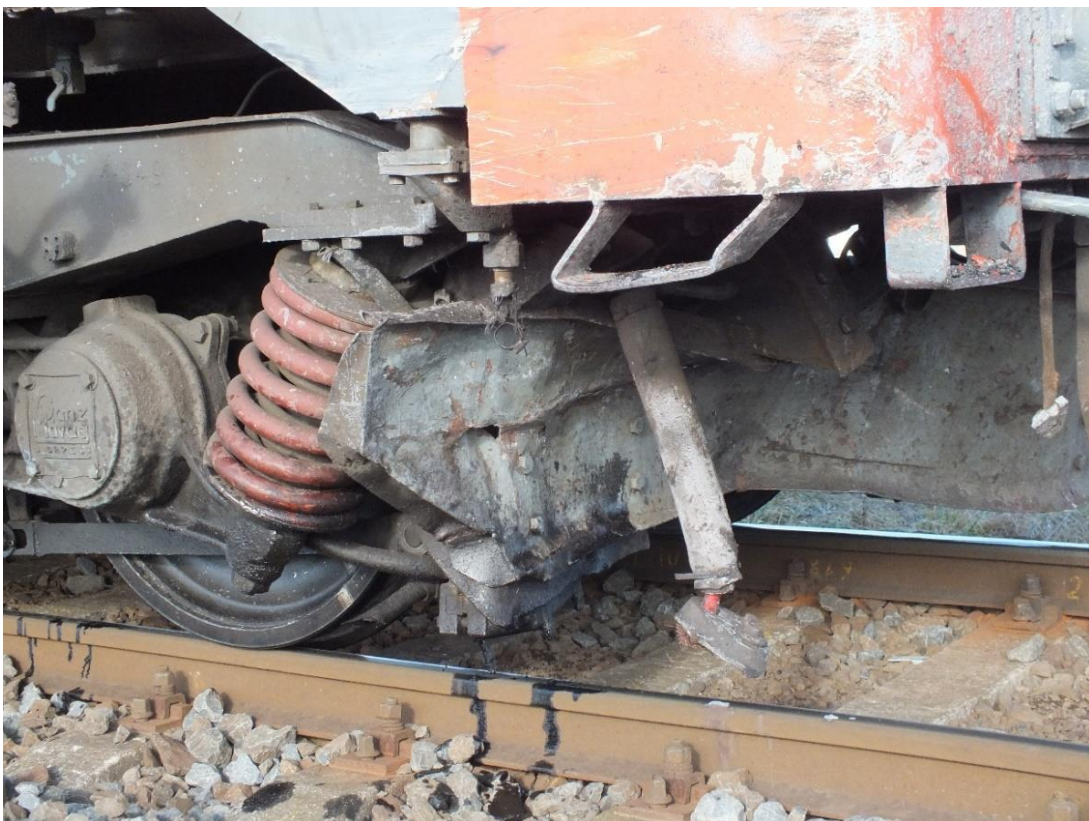
A 9797 sz. vonatot továbbító 92 55 0418 318-5 psz. mozdony pályakotrója, fűtési csatlakozó aljzata leszakadt, a feljárólépcső, a homokoló berendezés, valamint a fék fővezeték sérült, a mozdony szolgálatképtelenné vált. (5. ábra)

5. ábra: A vontatójármű rongálódásai

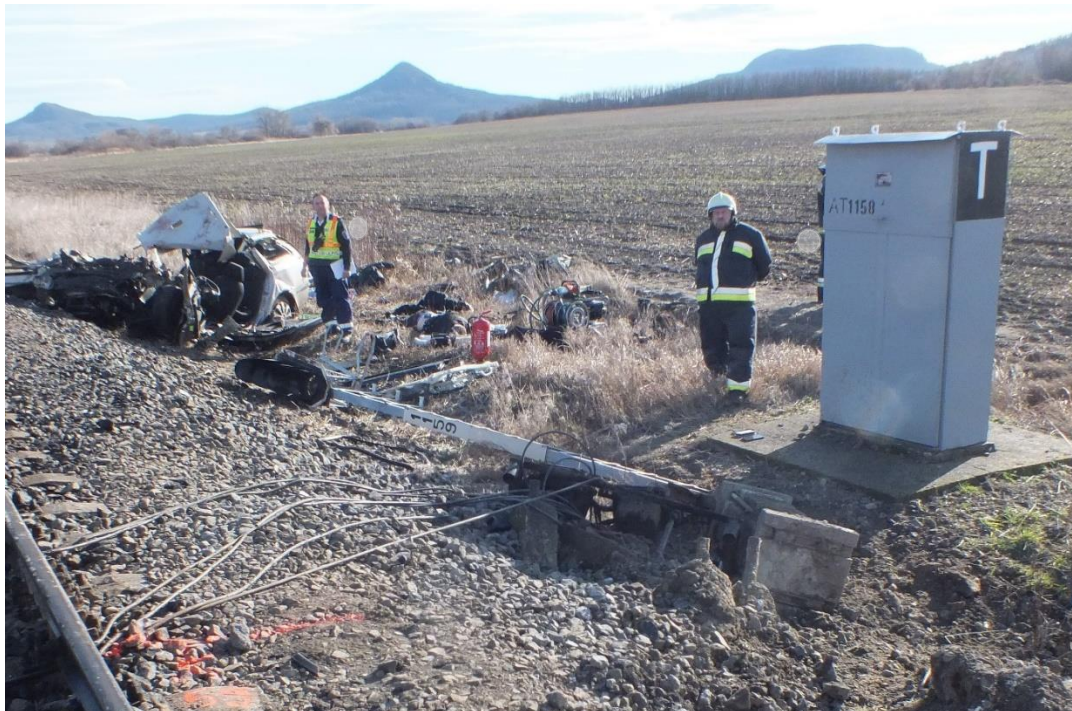
Az ütközés következtében az 1158+50 sz. szelvényben lévő 1159 jelű önműködő térközjelző kborult, a vasúti pálya mellé dőlt. A jelzõt tápláló kábelek és egyéb berendezések megrongálódtak. (6. ábra)

6. ábra: A kidöntött térközjelző

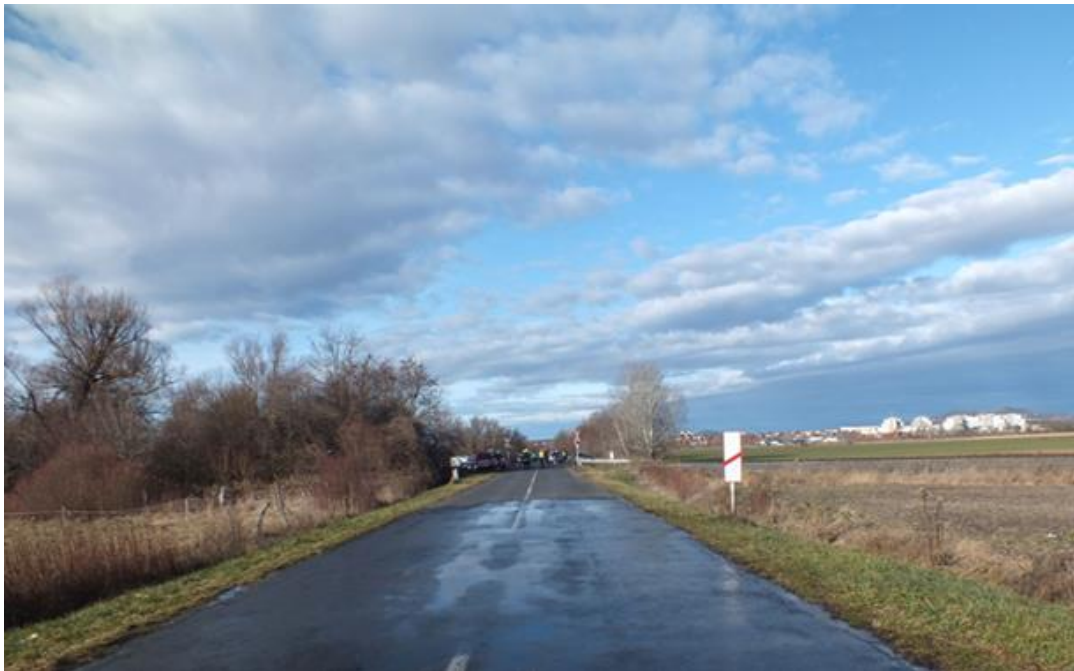
Az útátjáró forgalomtechnikai kialakítása a 1. mellékletben részletezett jogszabályoknak megfelel. A közúti jelzőablák a hatályos jogszabályoknak

megfelelően, hiánytalanul ki vannak tűzve, észlelhetőségük nem akadályozott. (7. ábra)

7. ábra: A vasúti átjárót jelző közúti jelzőtáblák láthatósága

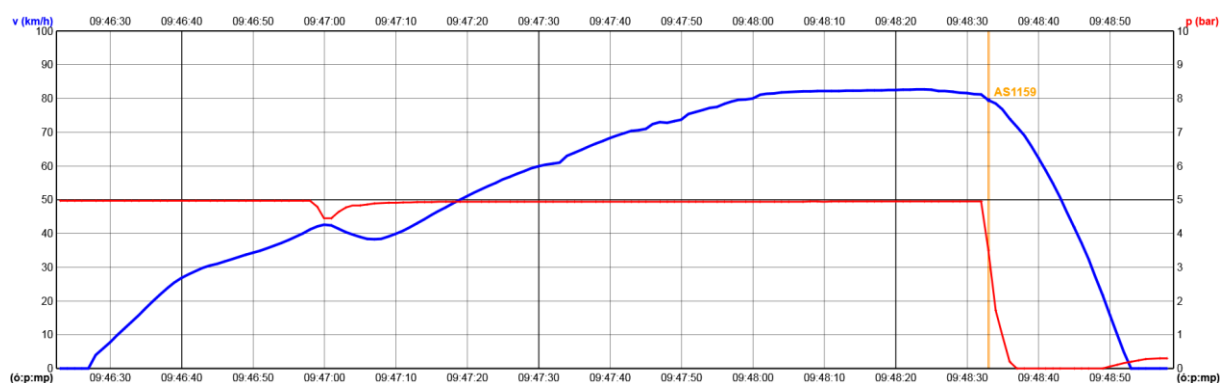
Az MFB adatait kiértékelve látható, hogy a mozdonyvezető kb. 82 km/h sebességgel közelített az útátjáróhoz. (8. ábra) Azt észlelte, hogy a közúti átjáró felé – menetirány szerint jobbról – egy személygépkocsi érkezik nagy sebességgel, ami az útátjáró előtt nem fog megállni. Az útátjáró előtt kb. 50 méterre gyorsfékezést kezdeményezett, de az ütközést már nem tudta elkerülni.

8. ábra: A vonat regisztrátuma az MFB adatok felhasználásával (kék: sebesség; piros: fővezeték nyomás; sárga: ütközés helye)

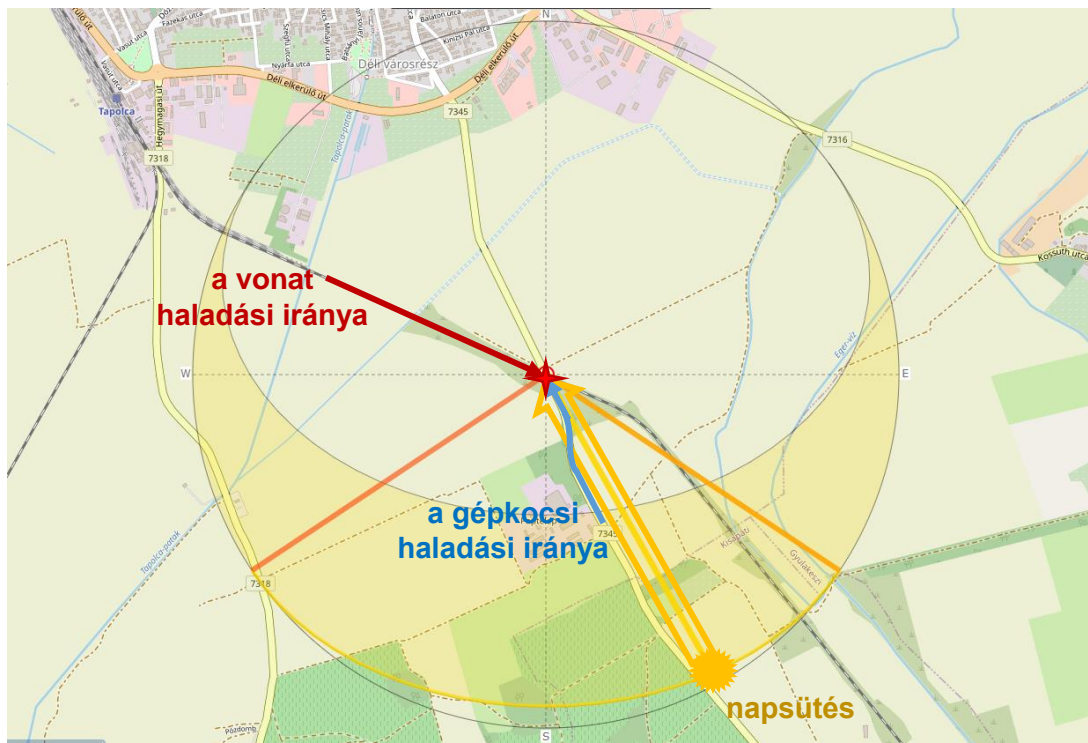
Az eset idején a Nap a földfelszínhez képest  $15^\circ$ -os magasságban,  $151^\circ$ -os irányszögből, azaz a személygépkocsi haladási irányához képest hátulról, rézsútosan fölülről sütött (9. ábra).

Fentiek alapján a vasúti átjáróhoz közeledő személygépkocsi vezetőjének látómezejében az eset idején a napsütés iránya ugyan okozhatott volna láthatósági nehézséget, de a napsugarak beesési szöge folytán már nem korlátozhatta a jól működő, nagy fényerejű LED optika láthatóságát. Másrésztől amennyiben a jelzések láthatósága bármely okból kétséges lett volna, akkor a KRESZ további szabályai alapján fokozott figyelemmel, óvatossággal és körültekintéssel közlekedve lett volna elkerülhető a baleset.

9. ábra: A napsütés iránya (forrás: suncalc.org)

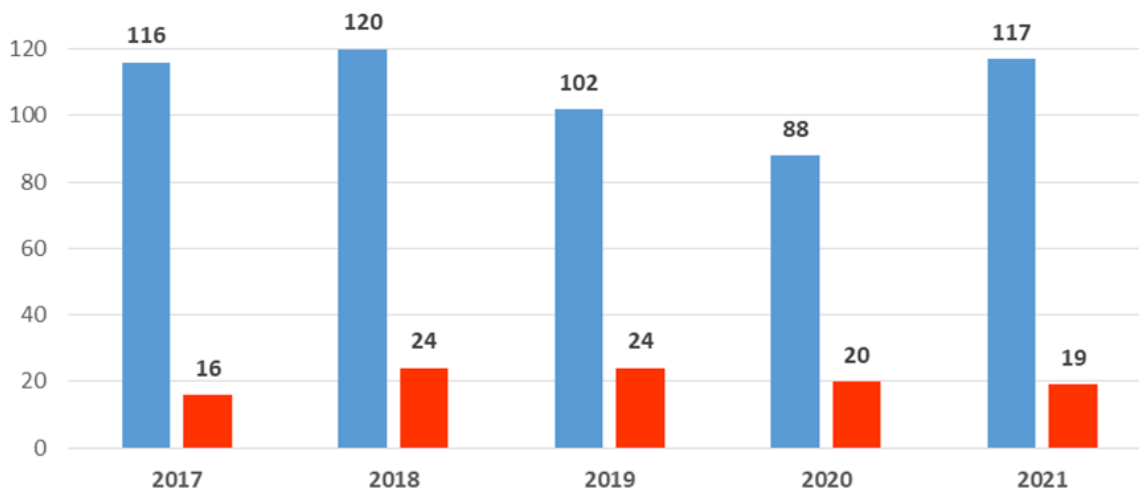
A 2017-2021 közötti öt évet figyelembe véve a vasúti átjárókban bekövetkezett balesetek száma évente átlagosan 108 volt, ebből halálos áldozatot követelő eset évente átlagosan 20 alkalommal volt. (10. ábra)

10. ábra: Vasúti átjárókban bekövetkezett balesetek évenkénti megoszlása (kék: összes esetszám; piros: halálos áldozatot követelő esetszám)
