ZÁRÓJELENTÉS

2022-0049-5
(HU-10177)

Váratlan vasúti esemény / Járműmegfutamodás
Bárca – Hidasnémeti oh. – Zsujta, 2022. január 10.

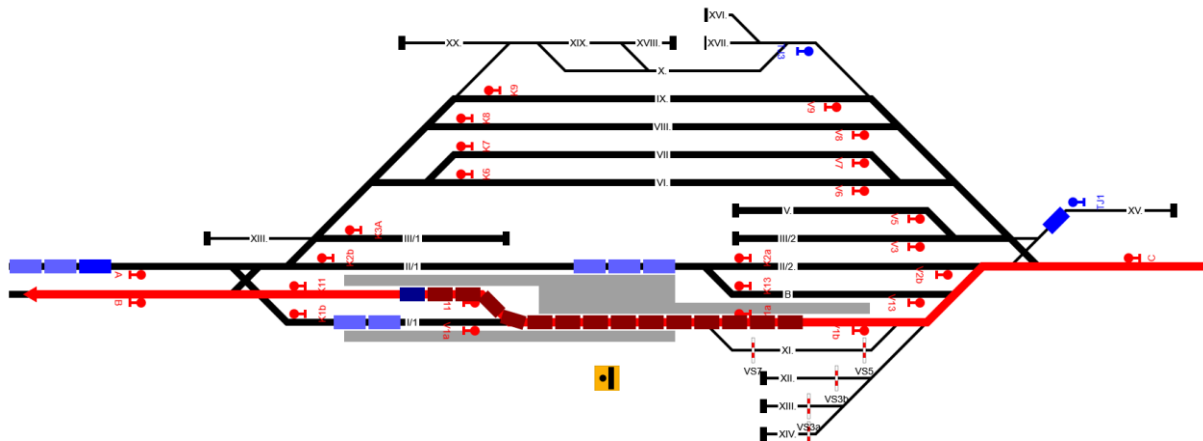
2. ábra: Hidasnémeti állomás vágányhálózata a megfutamodott szerelvény áthaladásának vágányútválal

Magyarország területén a megfutamodott egység áthaladt Hidasnémeti állomáson, ahol akkor a II. vágányon egy személyszállító vonat állt, annak mozdonya pedig körüljárás közben a végpont felőli kihúzóvágányon tartózkodott.

A megfutamodott vonaton személyzet nem volt. Hidasnémeti állomáson az egység a 7 sz. váltó felvágása után szabad vágányúton haladt át. Személyi sérülés nem történt.

A megfutamodott vonat Hidasnémeti állomáson a 7 sz. váltót felvágta, melyben anyagi kár nem keletkezett. A rakományban és a járművekben szintén nem keletkezett kár.

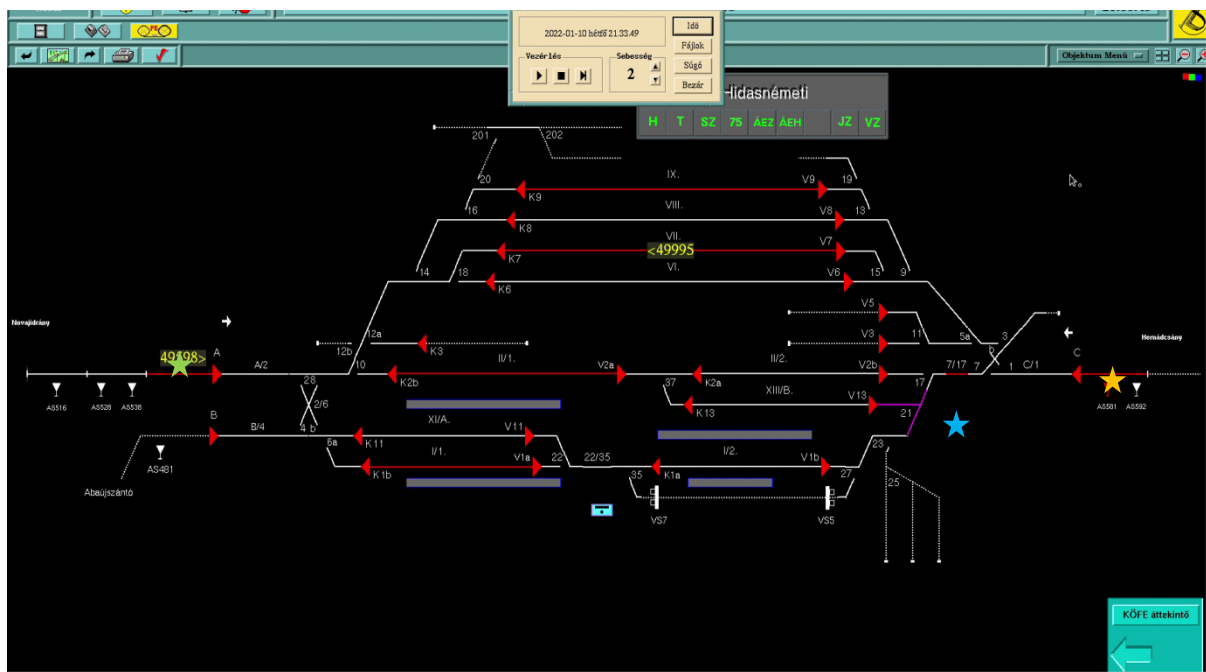
**3. ábra: a fennálló forgalmi helyzet a KÖFE képen;
zöld csillag: a 49598 sz. vonat a bejárati jelzőnél áll Novajdrány felől,
narancs csillag: a megfutamodott egység közeledik Hernádcsány felől,
kék csillag: a körüljáró mozdony még végpont felé halad a 7-17 sz. váltók között,
a 17 és 21 sz. váltók állítása folyamatban a körüljáró mozdony számára**

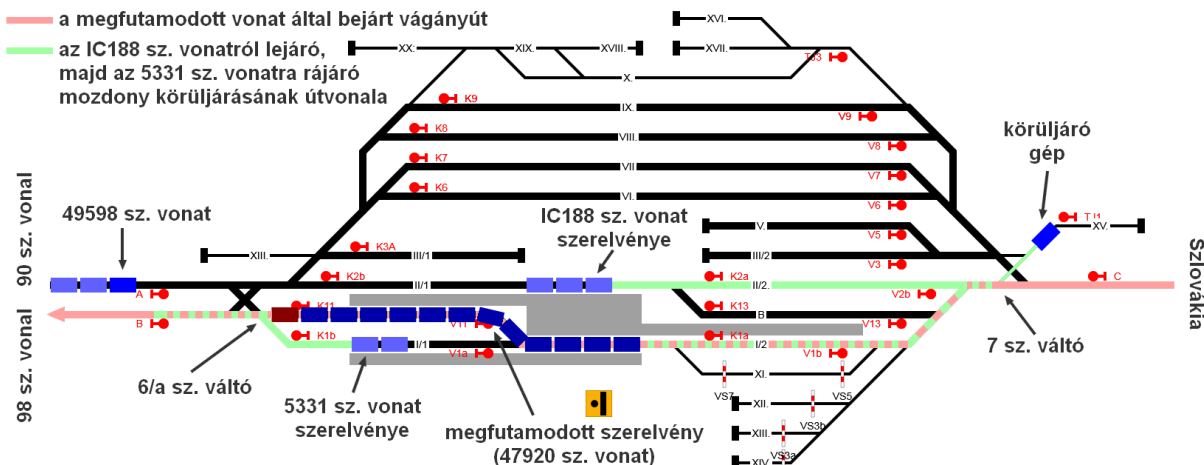
4. ábra: a megfutamodott szerelvény vágányútja

A bejárt vágányutat tehát nem a vészhelyzet tudatos kezelése határozta meg, mivel a vészhelyzet felismerésekor (azaz annak felismerésekor, hogy ez egy megfutamodott vonat) a szerelvény már bőven az állomás területén járt.

A valós beavatkozási lehetőség ekkor már csak abban állt volna, hogy a szerelvény a 6/a sz. váltón egyenes vagy kitérő irányba, vagyis Abaújszántó vagy Novajdrány felé haladjon tovább. A váltó átállítására ekkor még 40 mp áll rendelkezésre, de végül nem volt rá szükség, mert az állásának megfelelően, Abaújszántó felé belátható távolságon át veszélyeztetett vonat nem volt; ellenben Novajdrány felől a bejárati jelzőnél állt a 49598 sz. tehervonat, amely így más váltóállás esetén közvetlen veszélyben lett volna.

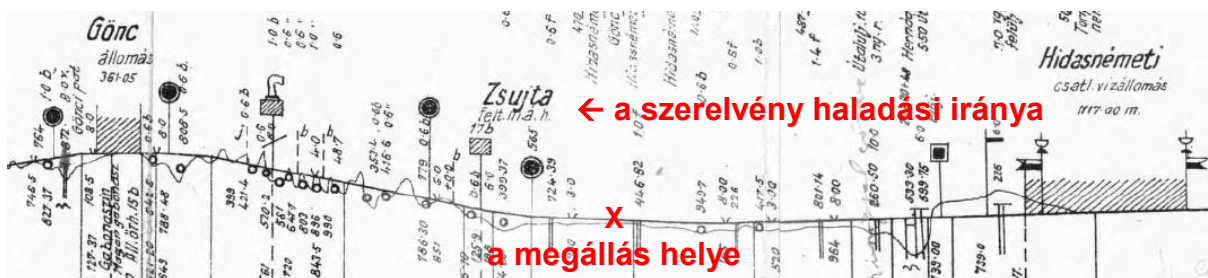
5. ábra: a vasúti pálya hossz-szelvénye Hidasnémeti – Gönc között (forrás: MÁV Zrt.)

A 98 sz., Abaújszántó felé vezető vasútvonal vonalvezetése alkalmas volt a megfutamodott szerelvény megállítására. A Zsujta mh. – Gönc mrh. közötti 10-12‰-es emelkedőn vonóerő kifejtése nélkül nem volt reális esélye annak, hogy a szerelvény feljusson a dombtság tetejére, és onnan tovább guruljon Tállya – Szerencs felé. A vasúti pálya vonalvezetéséből adódóan a vonat már ezen emelkedős szakasz előtt elvesztette mozgási energiáját, és megállt.

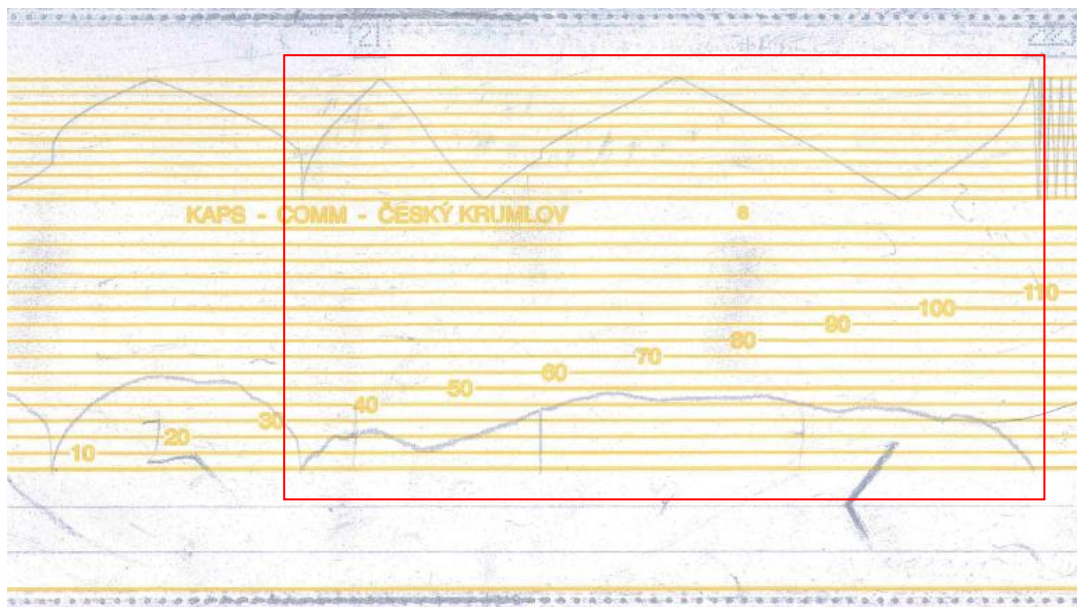
6. ábra: a megfutamodott vonat mozdonyának menetíró regisztrátuma

A megfutamodott szerelvény mozdonyán 150 km/h méréshatárú Teloc RT13 adatrögzítő volt, amely az eset idején üzemben volt. Az órája 8 perccel kevesebbet mutatott a Telekom HU által szolgáltatott időadatnál. A berendezésből kivett szalag képét az alábbi ábra mutatja:

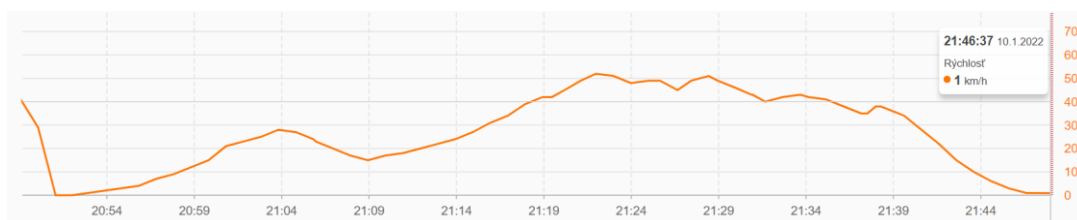
7. ábra: a megfutamodás sebesség-diagramja a mozdony GPS nyomkövetője által rögzített adatok szerint

21:09	A megfutamodott szerelvény felgyorsult 24 km/h sebességre, majd 4 km megtétele után visszalassult 12 km/h-ra. Utána ismét gyorsulni kezdett.

21:22	A szerelvény útja során elérte a kb. 46-51 km/h legnagyobb sebességét.	
21:28		Az IC188 megérkezett Hidasnémeti II/1 vágányára.
21:30-	A szerelvény rendben vezérelte az AS581, AS592 jelű nyíltvonali sorompókat...	...amelyet a visszajelentésük alapján a rendelkező forgalmi szolgálattevő is észlelt.

A mozdonyon az eset idején (flottakövetési céllal) GPS jeladó üzemelt, mely bekapcsolt állapotban volt. A mozdony GPS jeladója által az esetről szolgáltatott információk az alábbi ábrán láthatók:
