ÉPÍTÉSI ÉS KÖZLEKEDÉSI  
MINISZTERIUM  
KÖZLEKEDÉSBIZTONSÁGI SZERVEZET

## ZÁRÓJELENTÉS

2022-0075-5  
(HU-10184)

**Váratlan vasúti esemény / Jelzőmeghaladás**  
Bősárkány, 2022. január 16.

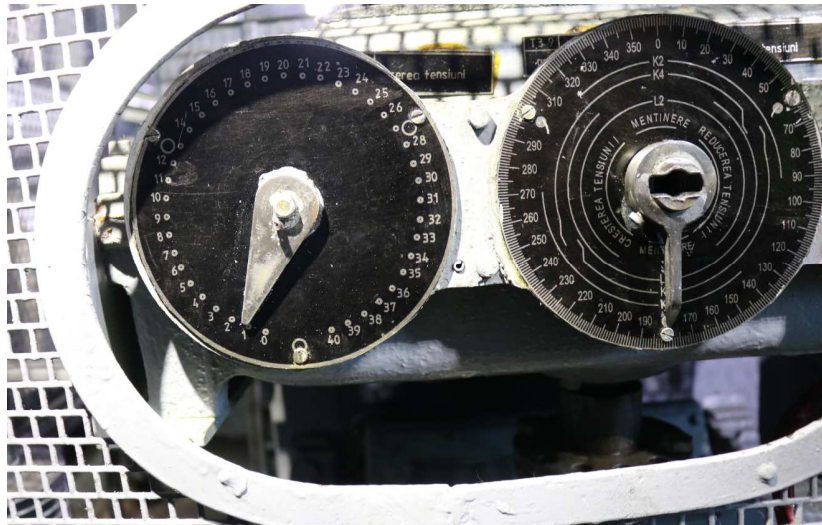
**3. ábra: a géptéri fokozatállás és szöghelyzet jelző**

Az esemény bekövetkezése előtt a mozdony üzem naplójába többször bejegyezték január hónapban, hogy a fokozatkapcsoló lefutása, alacsonyabb fokozatba történő vezérlése csak a vezérlőkontroller 1. állásában lehetséges.

A vizsgálat megállapította, hogy a léptetőmotor vezérlését végző számítógépben (IAG) egy elektronikus panel és a segédüzemi áramkörökben 3 db vezérlő relé meghibásodott. Ezért az esemény bekövetkezésekor a vezérlő számítógép nem a mozdonyvezető által beállított kontroller helyzetnek megfelelő parancsot adta a léptetőmotornak. A vezérlő relék meghibásodása miatt a vontatási áramkör továbbra is fennmaradt.

A mozdonyon nincs beépítve olyan fővezeték nyomáskapcsoló, ami a vontatástiltást működésbe hozná akkor, ha a fővezeték nyomás nem megfelelő, ezért az esemény bekövetkezésekor a mozdonyvezető gyorsfékezése a vontatástiltásra hatástalan volt. A mozdonyvezető a vontatva fékező mozdonyát nem tudta megállítani a kijelölt helyen.

A Vb véleménye szerint a fokozatkapcsoló vezérlésének ezen hibája esetén, fent áll annak a veszélye, hogy az éberségi vagy EVM berendezés beavatkozása esetén, (pl. a mozdonyvezető cselekvőképtelenné válik) a kényszerfékezés hatástalan lesz, a vontatástiltás hiánya miatt.

Amint a vizsgálat során végzett próba is kimutatta, a jármű vonóerő kifejtésének megszüntetésére a mozdonyvezetőnek lett volna több lehetősége is.

A vontatás megszüntetéséhez rendelkezésre állt a vezetőasztalon a főmegszakító kapcsoló, a vészkapcsoló a vezetőfülke hátfalán és az áramszedő kapcsoló a vezetőasztalon.

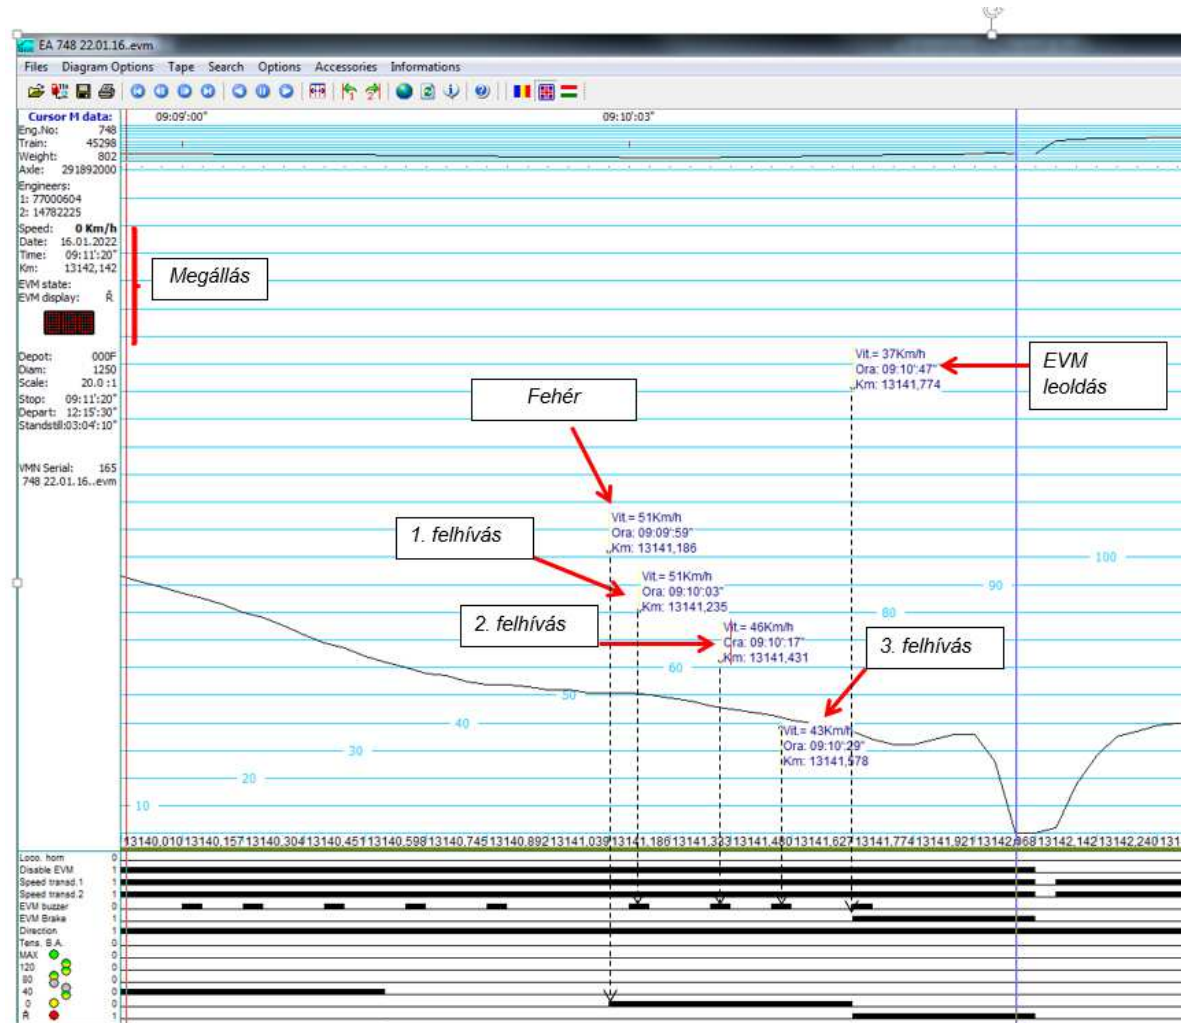
1. ábra: a mozdonyvonat regisztrátum részlete

**09:08:33** A mozdony EVM berendezése 2-es ütemnek megfelelő 40 km/h jelet jelenített meg a DVJ kijelzőn, majd Bősárkány „A” jelű bejárati jelzőjén kettő sárga fény volt. A vonat sebessége ekkor 99 km/h volt.

**09:09:21** A DVJ kijelzőn három vízszintes vonal jelent meg, a vonat sebessége ekkor 64 km/h volt.

**09:09:56** Az EVM berendezés által kiértékelt 1-es ütemnek megfelelő „0” jelzés jelent meg a DVJ kijelzőjén, a mozdony 51 km/h sebességgel haladt.

**09:10:47** A mozdony elhaladt a „Megállj!” jelzést adó „V2” jelű kijárati jelző mellett, ezért az EVM berendezés leoldott. A mozdony sebessége ekkor 37 km/h volt.

**09:11:20** A fokozatkapcsoló időközben lefutott, így a mozdony a 647 sz. szelvényben megállt.
