ZÁRÓJELENTÉS

2022-0107-5
(HU-10183)

Súlyos vasúti baleset / Ütközés
Kőbánya-Kispest, 2022. január 21.

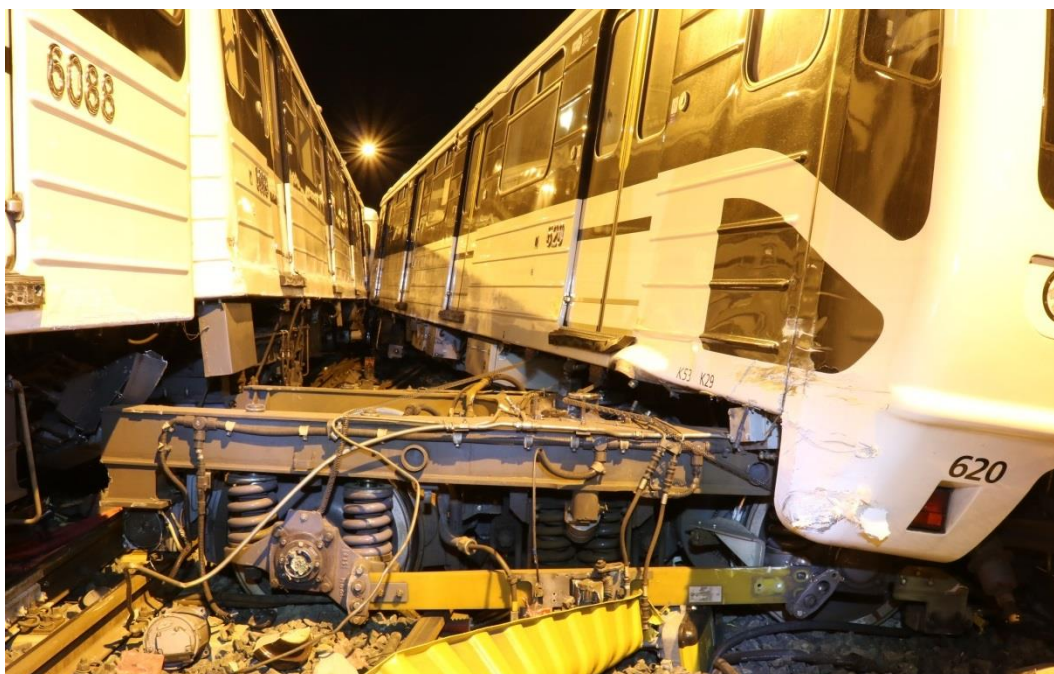
4. ábra: A 620 psz. kocsi (E05 vonat) kifordult forgóváza

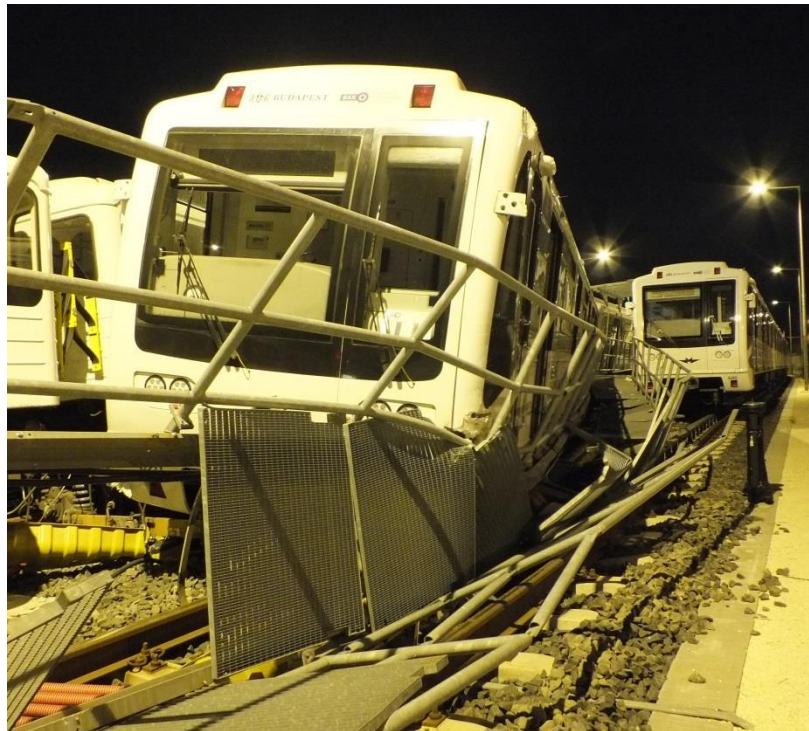
5. ábra: A kidöntött közlekedőjároda

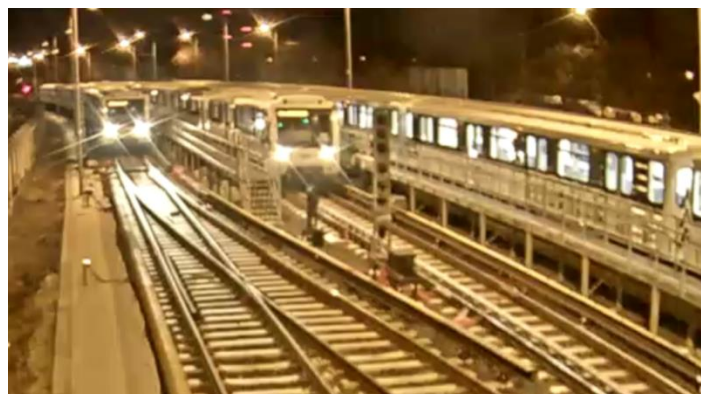
6. ábra: Az E07 (bal) vonat indulása

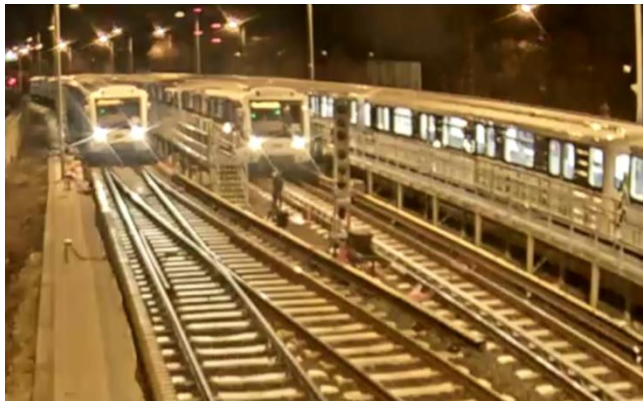
az E05 sz. vonat járművezetője az FKK jelű jelzőn megjelenő jelzés hatására elindult, ekkor az E07 sz. vonat kb. a második ajtóval volt egyvonalban (7. ábra)

7. ábra: Az E05 (középen) vonat indulása

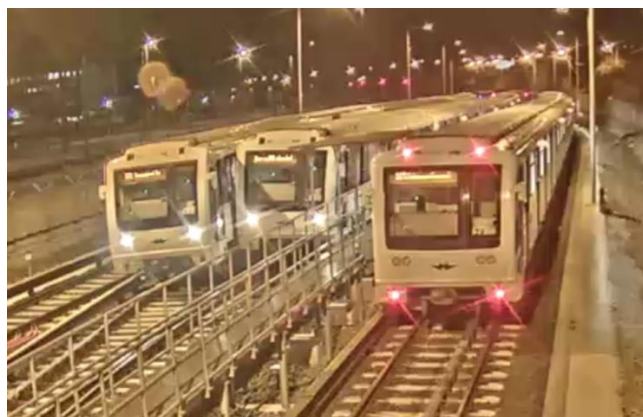
a két vonat a V2 váltón összeütközött (8. ábra), az elsődleges ütközési pont a 644 psz. kocsi bal első ajtajánál volt

8. ábra: Az ütközés pillanata

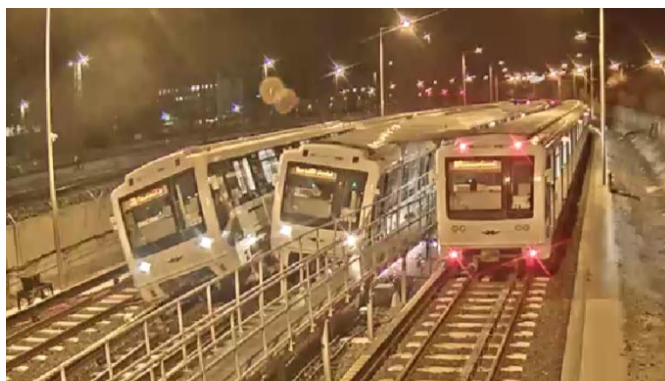
9. ábra: Az ütközéskor a kocsik jelentősen megdőltek

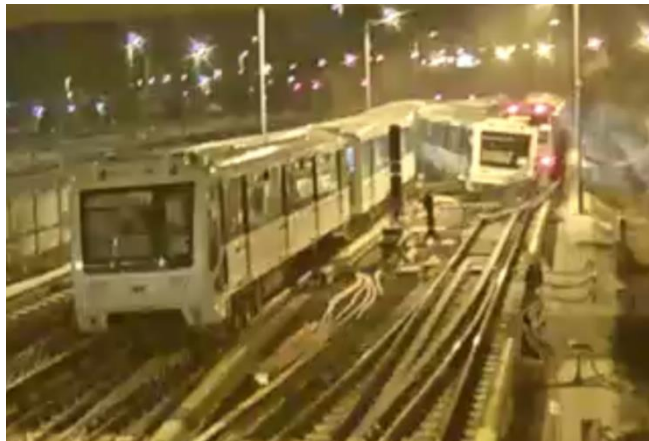
az E05 sz. vonat megállt, az E07 sz. vonat a 620 psz. kocsit a közlekedőjárdának lökve tovább vonszolta azt

23:27:25 az E07 sz. vonat az ütközési pont után kb. három kocsihosszal megállt (10. ábra)

10. ábra: A vonatok megállási helyzete

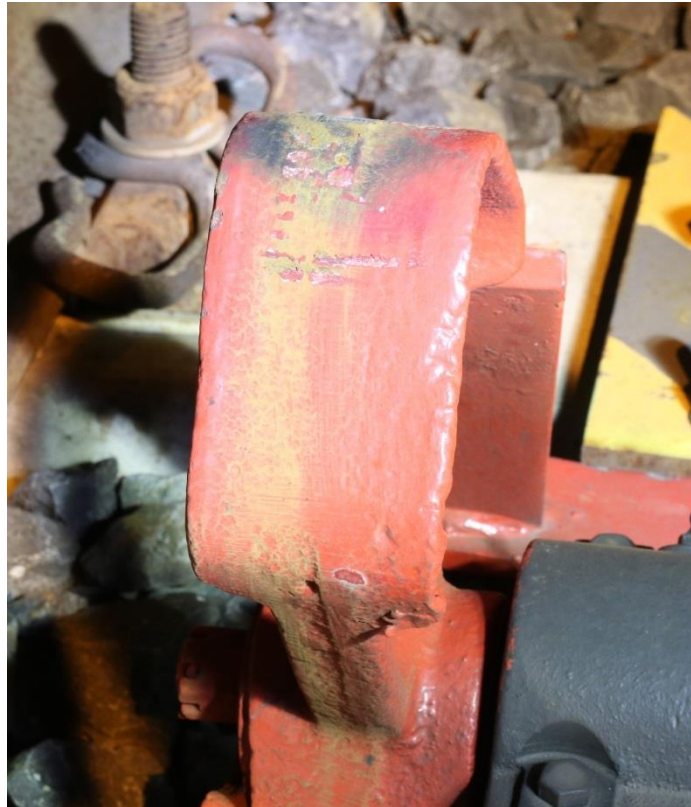
A vizsgált balesetkor a DKK jelű jelző előtt lévő Autostop pályaoldali eleme függőleges helyzetben volt, aminek hatására üzemszerűen működésbe lépett a kényszerfékezés a járművön. Ezt igazolja, hogy a baleseti helyszínelés során az Autostop rendszer pályaoldali és járműoldali elemein is felfedezhetőek voltak a friss ütésnyomok.

A biztonsági rendszer tehát üzemszerűen működött, a járművek ütközését azonban megakadályozni nem tudta. Ennek okát két tényezőben lehet keresni:

- egyrészt az Autostop ütőkar és a veszélyeztetett pont (biztonsági határjelző) közötti távolság nem elegendő a vészfékezéssel lassuló vonat megállítására;
- másrészt a vonat indulási helye és az ütőkar közötti távolság annyira nagy, hogy a vonat olyan sebességre tud gyorsulni, amely sebességről nem tud a veszélyeztetett pont előtt kényszerfékezéssel megállni.

11. ábra: Friss ütésnyomok az Autostop pályaoldali elemének felületén

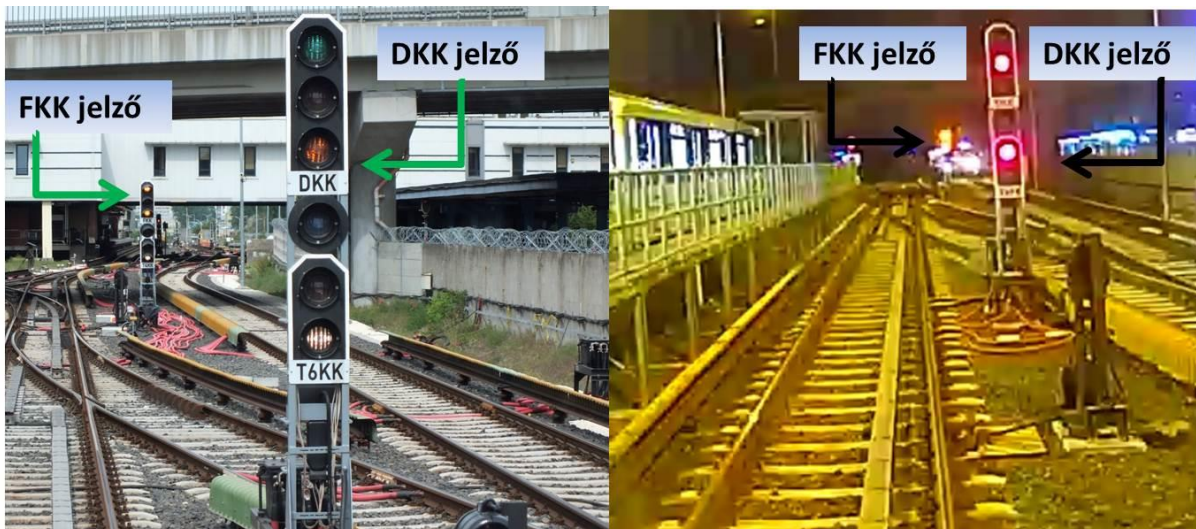
Az időkényszerben lévő járművezető nem volt tisztában a saját indulási idejével (hiszen a nála lévő menetrend nem egyezett a valós forgalmi helyzettel), ezért csak a jelzőkre hagyatkozott. Indulásának feltétele az általa látott, a vágányútjában lévő 3 db jelzőn megjelenő továbbhaladást engedélyező jelzési képek megjelenése volt. Miután a „Kihúzó III.” vágányon álló E07 sz. vonat részére a vágányút felépült és a legtávolabbi, Kőbánya-Kispest peronja mellett lévő jelző továbbhaladást engedélyező jelzése után a közelebb lévő FKK jelű jelzőn is megjelent a két sárga fény, ami megfelelt az E05 sz. vonat járművezetője mihamarabbi indulási szándéka által táplált elvárásainak, a hozzá legközelebb lévő DKK jelű jelző „Megállj!” jelzése nem is tudatosult benne, és a vonatot megindította.

Amennyiben a vonat az előírt CMC üzemmódban közlekedett volna, a vonatbefolyásoló a vonatot el sem engedte volna indítani.

12. ábra: DKK és FKK jelzők a „Kihúzó II.” vágányról beállított vágányút esetén (bal), és a baleset előtt a pályakamera által rögzített esetben (jobb)

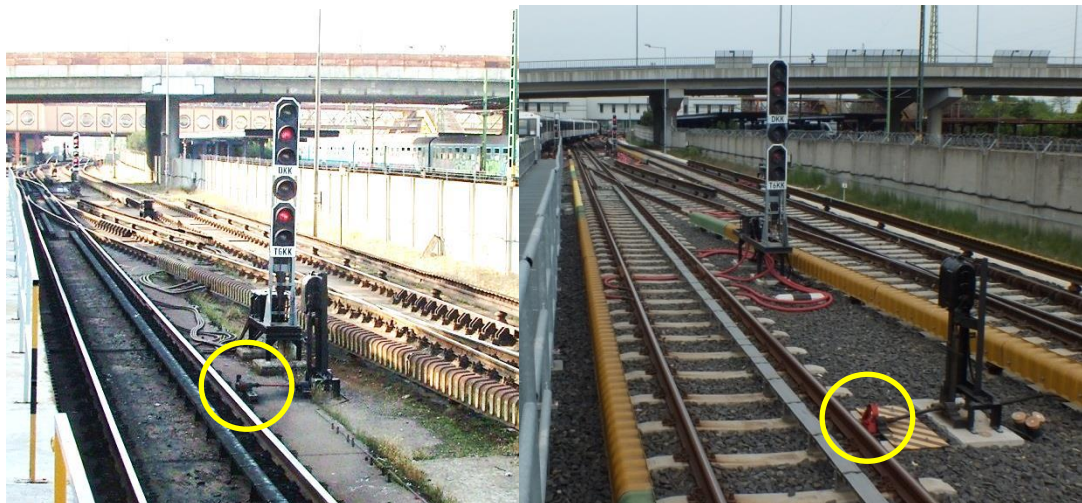
Egy 2007-ben készült fotón látható (13. ábra), hogy az Autostop ütőkarja akkor közvetlenül a jelző előtt volt. Jelen balesetkor az ütőkar távolabb helyezkedett el a jelzőtől, azt 6 méterrel áthelyezték. Az áthelyezés valószínűsíthetően a fentebb említett informális szervezeti tudás eredményeként, és a 4.2.3 fejezetben részletezett okok miatt történhetett meg, de ez végül a fő célját nem érte el, mert a veszélyeztetett pont előtt a vonatot megállítani így sem tudta.

Fentiek alapján a metró üzem biztonságirányítási rendszere nem tudta a baleseti kockázatot megfelelően kezelni.

13. ábra A DKK jelző, és az autostop ütőkarja 2007-ben (bal) és 2022-ben (jobb)

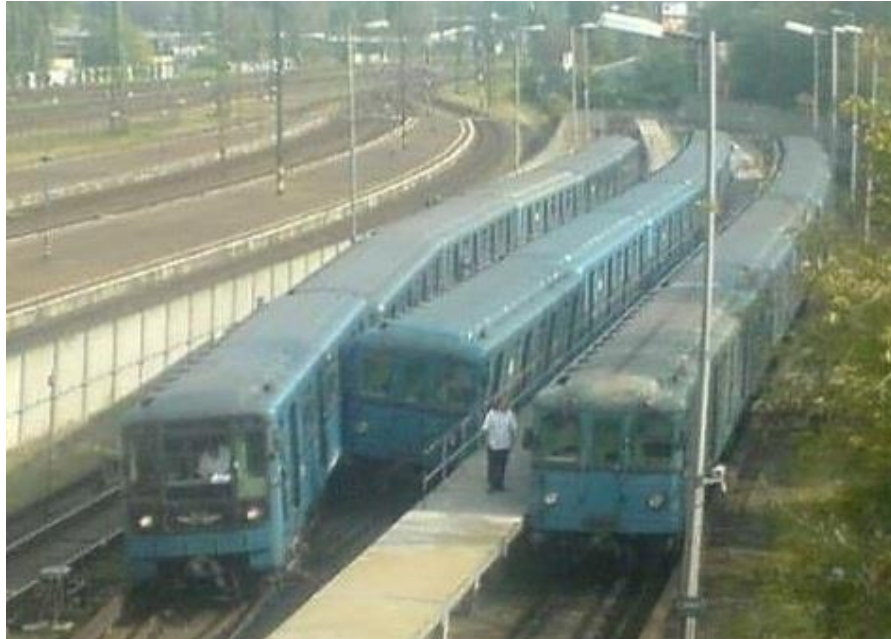
14. ábra Baleset 2007-ben (forrás: bkvfigyelo.blog.hu)

2007. október 8-án, délután a Kőbánya-Kispest kihúzó II. és III. vágányáról egyszerre induló metrók a V2 váltón összeütköztek (14. ábra). A baleset idején a metróközlekedés során bekövetkezett balesetek független szakmai vizsgálata nem tartozott a KBSZ hatáskörébe. A BKV Zrt. a baleset vizsgálatának eredményéről nem tudott tájékoztatást adni (4.4 fejezet), de az elérhető nyilvános információk alapján nagy valószínűséggel állítható, hogy a 2007-ben és a 2022-ben történt balesetek lefolyása közel azonos volt.
