KÖZLEKEDÉSBIZTONSÁGI SZERVEZET

## ZÁRÓJELENTÉS

2022-0381-5  
(HU-10217)

**Vasúti baleset / Baleset vasúti átjáróban**  
Mindszent - Hódmezővásárhelyi Népkert (AS187), 2022. április 5.

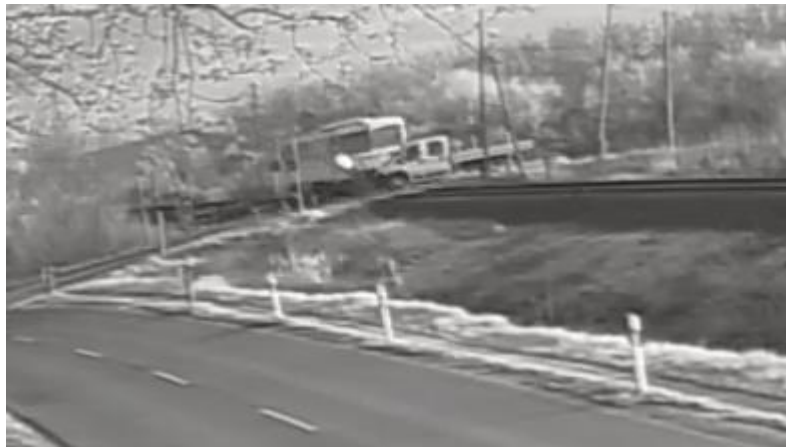
3. ábra: a járművek ütközése (forrás: térfigyelő kamera)

**6:50:24** A tehergépkocsi kb. 30-33 km/h-val érkezett az útátjáróba, a vonat 81-85 km/h-val<sup>3</sup>, majd összeütköztek.

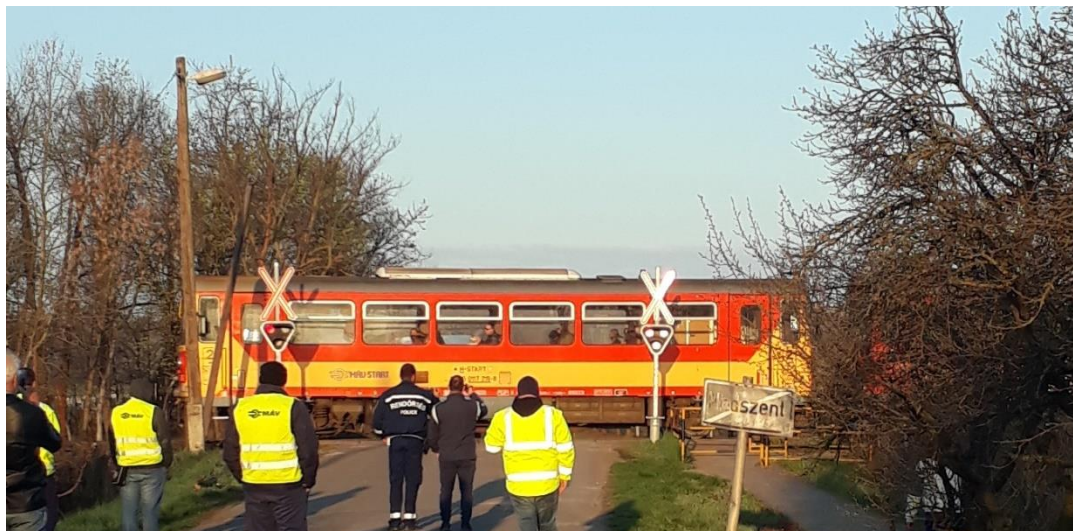
**5. ábra: a fénySOROMPÓ láthatóság másnap, azonos vonatnál (fotó: MÁV Zrt.)**

Az eset idején (reggeli órákban, napkelte után kevéssel) azonban a nap nagyon alacsony szögből, csaknem pontosan a közúti jármű érkezési irányából sütött (3.1.3). Az eset másnapján ugyanebben az időben, ugyanezen vonat áthaladását a rendőrség és a MÁV Zrt. szakemberei megfigyelték, és az 5. ábra szerinti képet készítették róla.

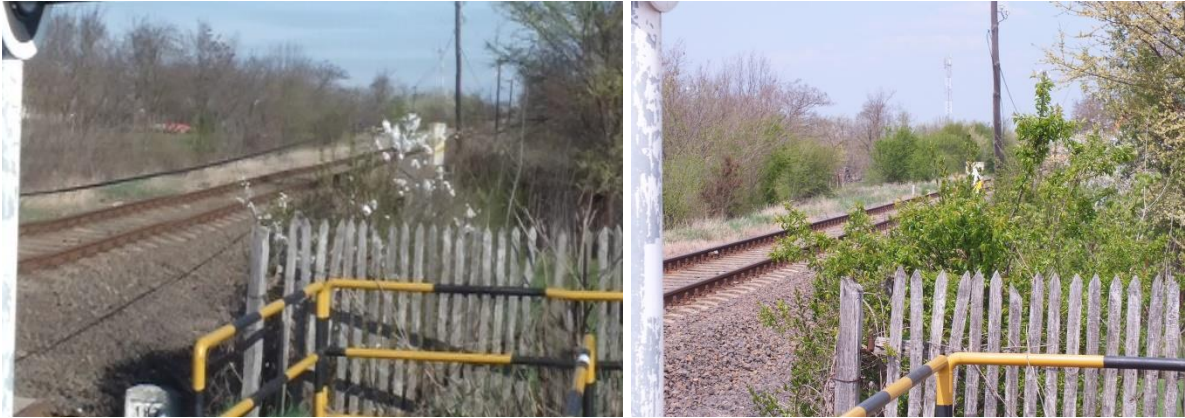
**6. ábra: a rálátási háromszög az eset idején és 16 nappal később  
(a jobb oldali kép készítésekor  
egy vasúti jármű a rálátási háromszög csúcspontjában állt)**

Az útátjáró helyszíni szemléje során megállapítható volt, hogy mind a négy csökkentett rálátási háromszög szabad volt, három esetben nagy tartalékkal, de egy esetben – az eseményben érdekeltnél – a láthatóság a pálya menti magas növényzet miatt a határon volt (6. ábra), a növényzet lombosodása pedig már néhány nappal később is rálátási akadályt képzett, 400 méter helyett csak kb. 145 méteres rálátást engedve.

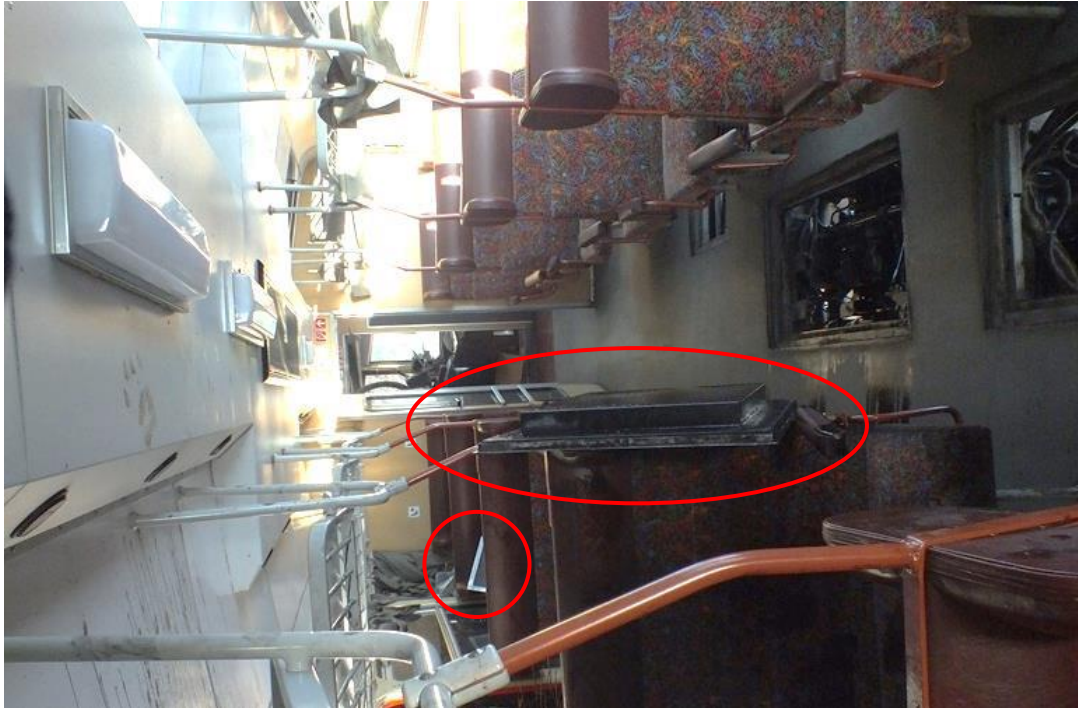
- a padlóba épített szerelőnyílások fedeleit, amik éles, sarkos szélűek, az ülések közé esettek (7. ábra);
- a szabaddá vált gépészeti nyílásokon át az utastérbe olaj jutott, ami az üzemelő motor és hajtómű miatt bizonyosan magas hőmérsékletű volt;
- vezetőállás ajtót;
- két ülés ülőlapját;
- valamint számos kisebb alkatrészt, tartozékot.

**7. ábra: szerelőnyílások a padlón és elszabadult fedelek**

Ezek az alkatrészek az utasoknak sérülést okozhattak, a más okból is elszenvedett sérüléseiket súlyosbíthatták.

A padlóba épített fedelek nem rögzíthetők, azok elmozdulása konstrukciós adottság. Az üléslapok rögzíthetők, elmozdulásuk karbantartási és üzemeltetési hiányosság.

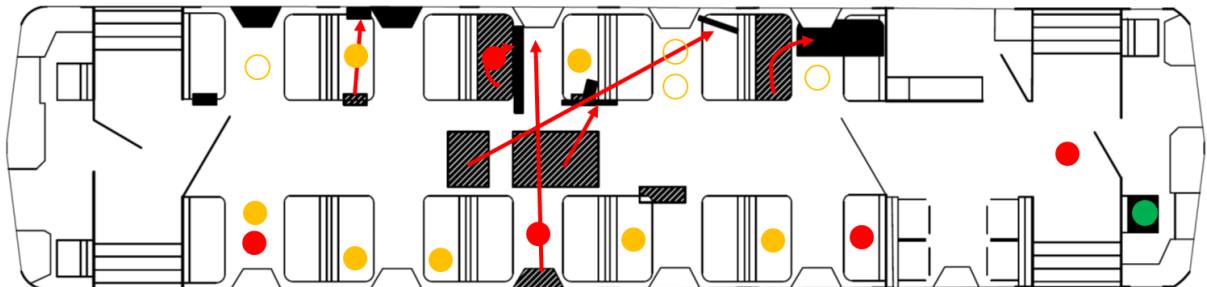
**8. ábra: az elmozdult alkatrészek és az utasok elhelyezkedése:**  
 vörös kör: súlyos sérült, narancs kör: könnyű sérült; zöld kör: nem sérült  
 narancs körgyűrű: személyazonossága nem azonosított, közülük 3 fő könnyű, 1 fő nem sérült  
 sávozott tárgyak, nyilak: elmozdult járműalkatrészek

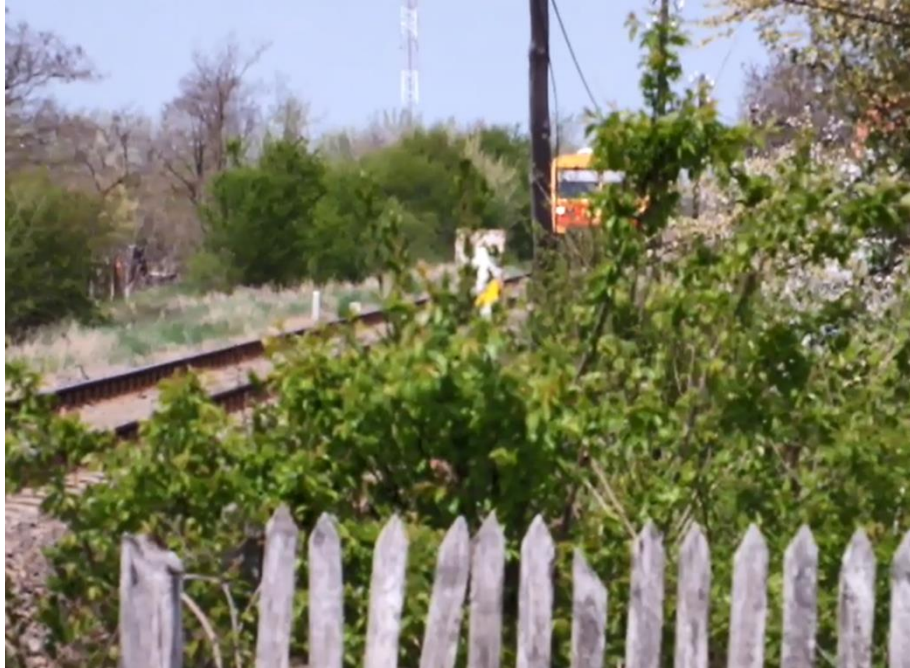
**11. ábra: az a pont, amit a próba kiértékelésekor a Vb a láthatóság határának tekintett**

A felvétel kiértékelése alapján<sup>5</sup> a láthatósági határpont kb. 145 méterre volt az útátjárótól.
