ZÁRÓJELENTÉS

2022-0512-5
(HU-10356)

Vasúti baleset / Kisiklás
Zalaszentmihály-Pacsa (IV. vágány, 7 sz. kitérő), 2022. május 13.

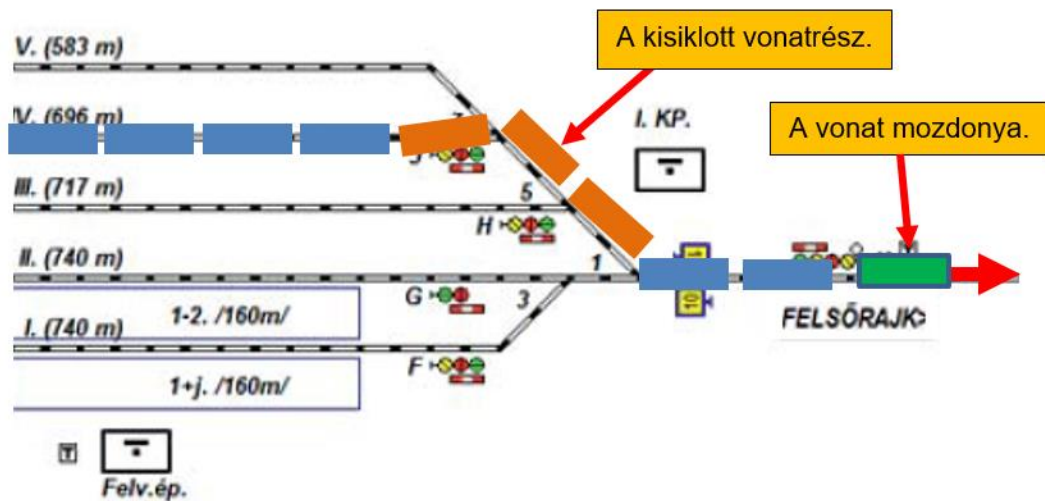
2. ábra: az állomás torzított vágányhálózatának részlete, és a vonat járműveinek elhelyezkedése a kisiklás után

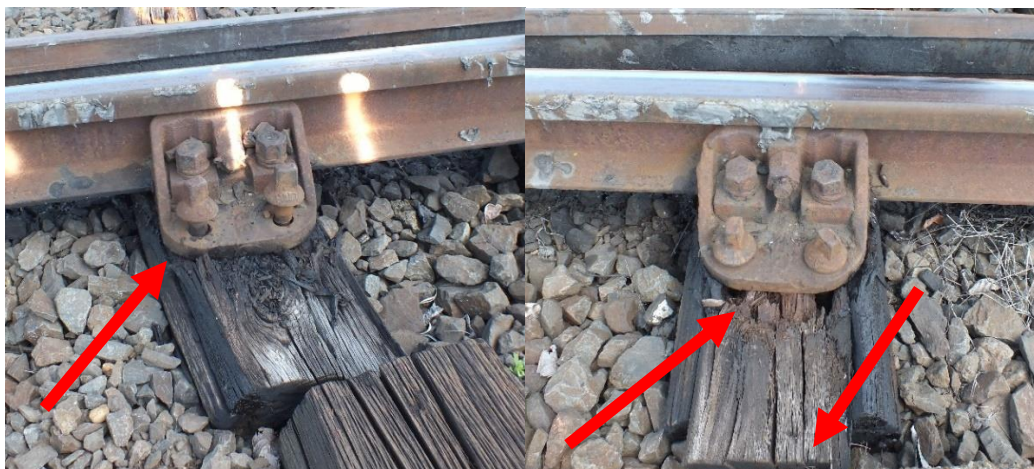
3. ábra: a sínszék keresztirányú mozgásának nyomai, a kiszakadt síncsavarok és a pántoló szalag hiánya

Az 1-10. aljagnál az íves tőcsint támasztó sínszékek a talpfába nyomódtak, ezáltal a síncsavarok lazává váltak. A sínszékek és a csavarok keresztirányú mozgása kb. 2-3 cm volt, így rugalmas nyombővülés alakult ki. Több talpfában „61 és 63” jelzéssel ellátott évszám szeg volt, a jelöletlen talpfák szintén hasonló leromlott állapotban voltak, ezért feltételezhető hogy azok is hasonló korúak.

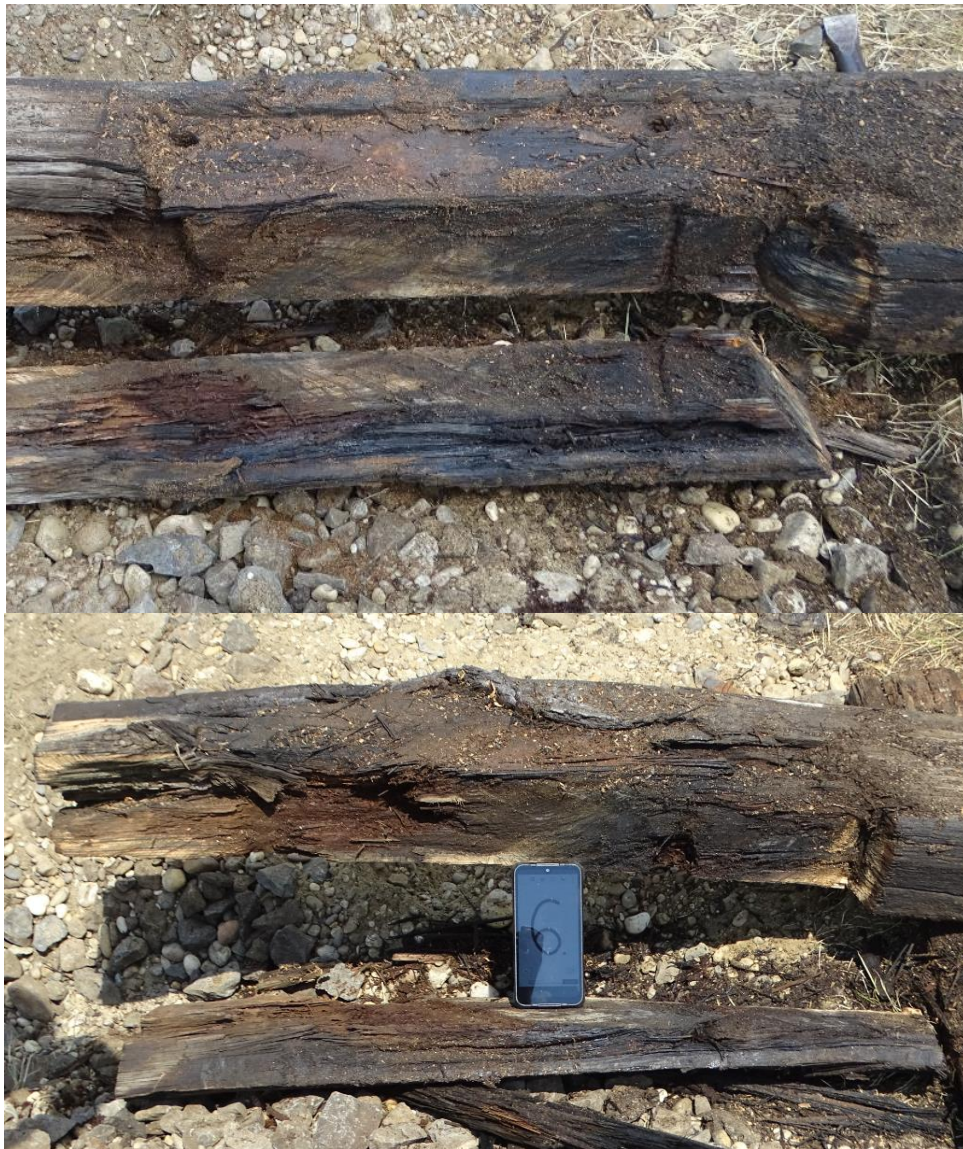
A talpfák vizsgálata alapján megállapítható volt, hogy a sínleerősítések környezetében azok korhadtak voltak, a síncsavarok körül korhadásból eredő üregek voltak bennük. A kisiklás helyén a kitérőben csapadékvíztől a fa aljak korhadásnak indultak, állapotukat a (3. ábra) mutatja be. A vizsgálat során a talpfákon metszeteket készítettek a csavarok környezetében, amelyeket a (4. ábra) mutat be.

4. ábra: hosszmetsetek a csavarok környezetében

A kérdéses helyen a kitérő előtt két vágány összefut, ezért normál méretű aljak nem férnek el egymás mellett. A talpfákat a beépítéskor fűrészeléssel megrövidítették. (A rövidített talpfákról 1-6-ig az ív belső része felől a pántoló szalagok is hiányoztak.) A rövidítés által levágták a telített aljvégeket, a szabadabbá vált nyers fafelület pedig közelebb került a csavarokhoz, gyorsítva ezzel az ottani korhadást.

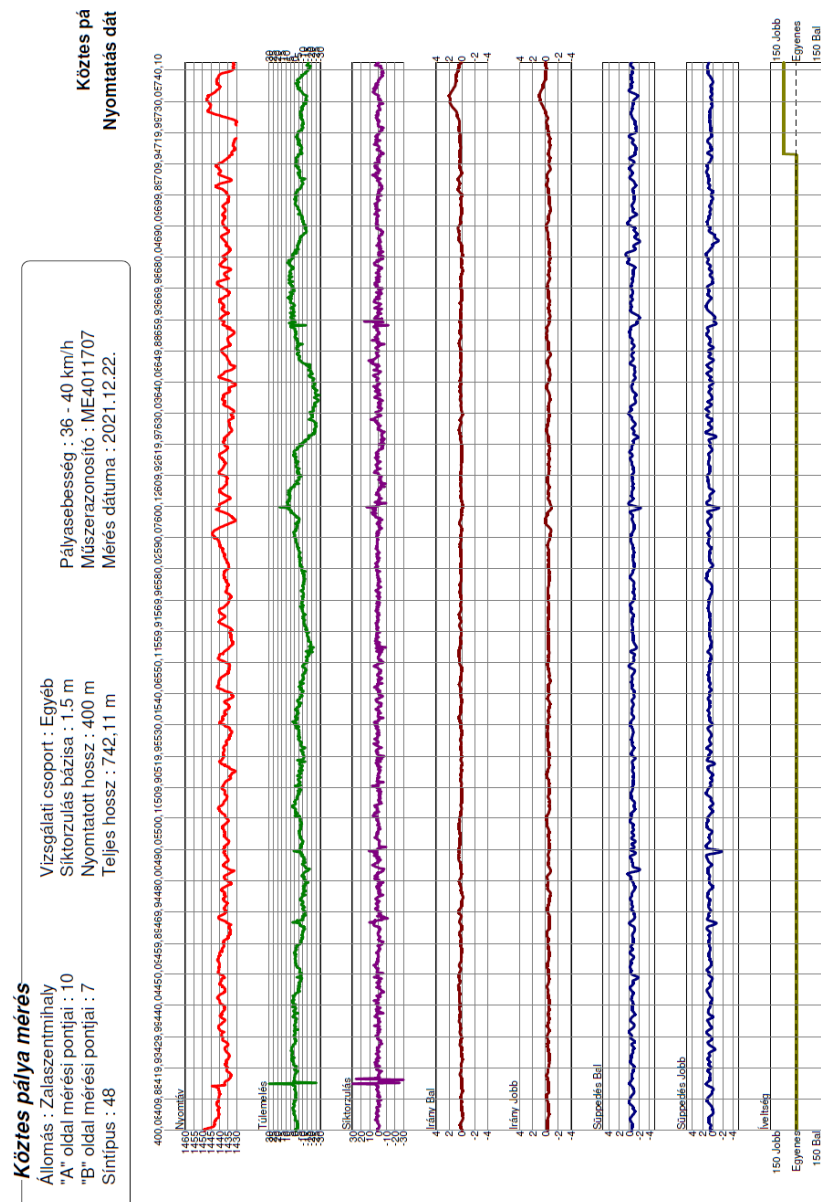
Az állomás IV. vágányán 2021.12.22-én végzett TrackScan mérés adatait a vasúti pályahálózat működtetője két oldalnyi diagramként bocsátotta a Vb rendelkezésére, az 5. ábra a kiterőt is magban foglaló második oldat mutatja be.

5. ábra: A IV. vágány TrackScan mérési adatai

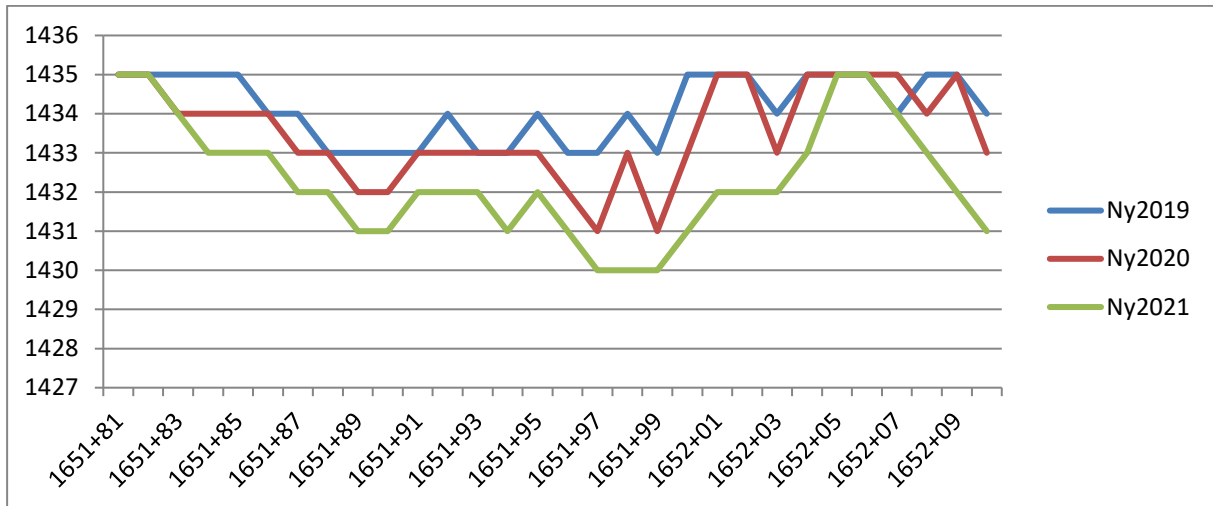
- az átadott számszerű adatok a kitérő teljes, 29 m-es hosszában 1430-35 mm közötti nyomtávot mutatnak, és 3 éves időszakban szűkültek (2. melléklet);
- noha ugyanott a szükséges nyomtáv 1451-1446 mm, ami eleve nyombővítést tartalmazna;
- a kapott, teljes IV. vágányra és kitérőire kiterjedő diagramban (1. melléklet) sehol nincs 29 m hosszban hasonló nagyságú nyomtáv;
- a diagram szelvénytáblái és a kitérő megadott helye nincsenek fedésben a mérés hosszával.

A kitérő TrackScan mérési adatait a Vb adattáblázat formájában is bekérte, a kapott adatokból a nyomtáv 3 évi mért adatait a 6. ábra mutatja be.

6. ábra: a nyomtáv alakulása a 7. sz. kitérőben

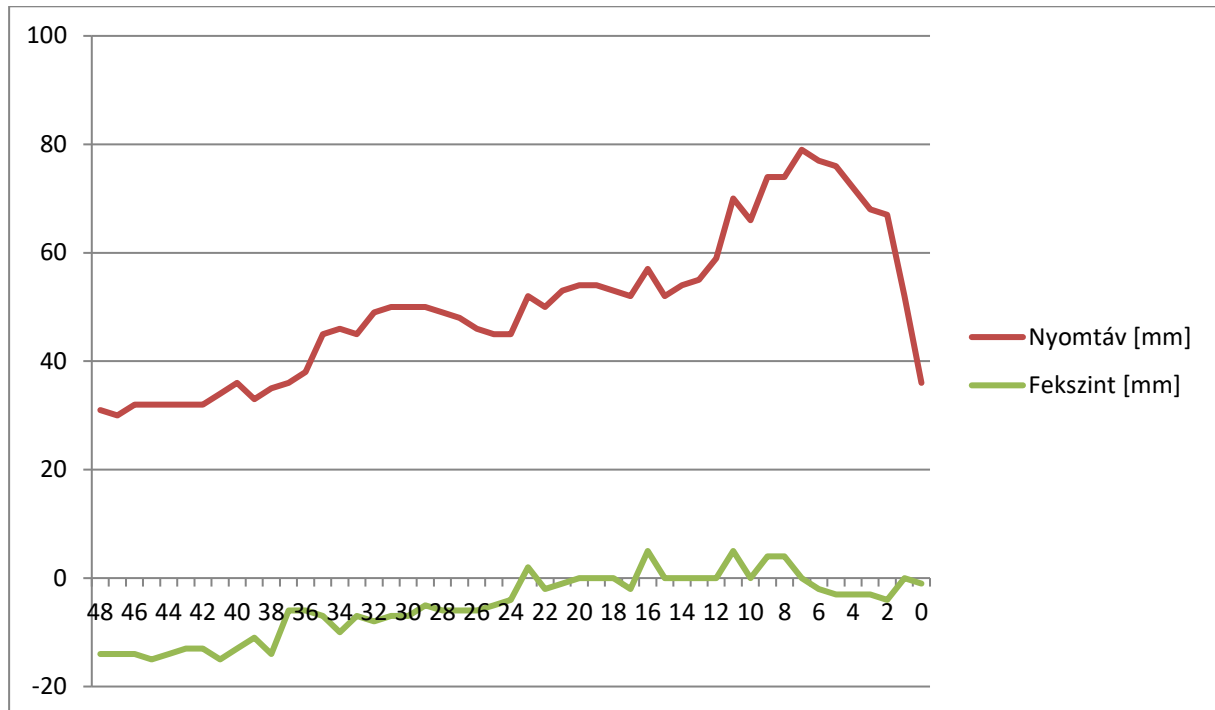
Az eseményt követően május 14-én végzett mérés adatait a 7. ábra mutatja be.

7. ábra: a kitérő esemény után mért adatai aljszám szerint, a vonat haladási irányáb
