# ZÁRÓJELENTÉS

Mooney M20K, HA-JDZ

Budaörs repülőtér (LHBS), 2022. május 9.

2022-0533-4

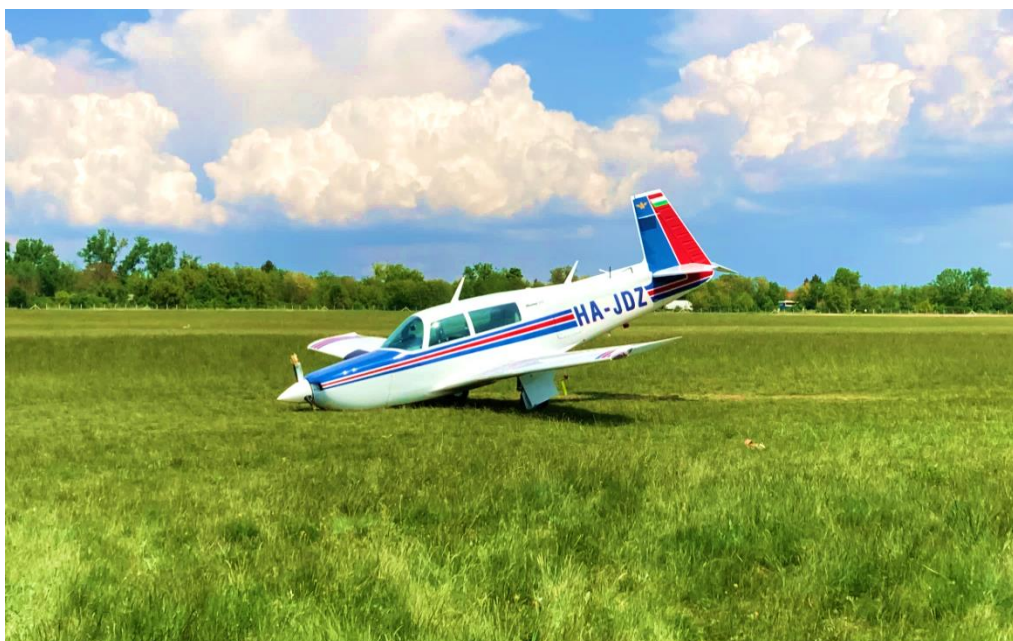
1. ábra: A repülőgép helyzete a Vb. kiérkezésekor

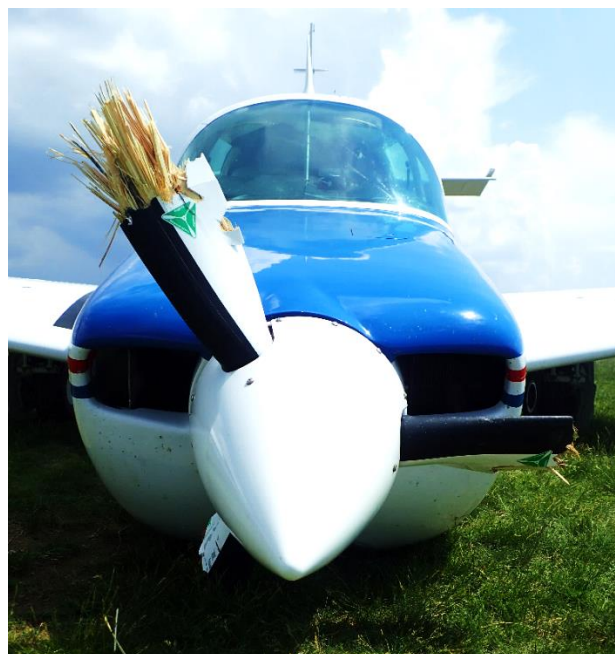
A repülőgép az eset során megsérült. A fa légcsavartollak a földnek ütközés következtében letörték (2. ábra). Az orrfutó akna borítólemezei a földön csúszás során meghajlottak, az orrfutó jobboldali működtető rudazatának csatlakozási csonkja letört. Az orrfutó akna előtti törzsrész burkolólemezein a leszállófényszóró vonaláig csúszásból eredő horzsolások voltak.

2. ábra: A repülőgép sérült légcsavarja

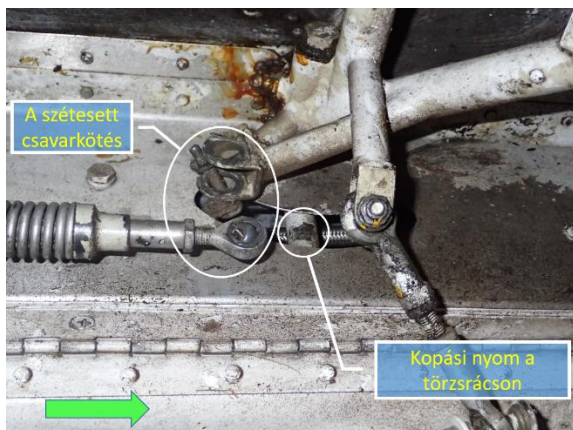
A két kulcsszerepet játszó meghibásodás az 5. és 6. ábrán látható. Az orrfutó akna bal oldalán az „F” jelű rudazat „J” jelű csatlakozásánál a csavarkötés szétesett, a jobboldali rudazat ugyanezen csatlakozásának csonkja pedig letört. A KBSZ a rendőrség által kirendelt szakértővel, a repülőgép tulajdonosával és a CAO szervezet képviselőjével közösen 2022. május 24-én pótszemlét tartott Budaörs repülőterén az eset és a sérülések bekövetkezési folyamatának tisztázása céljából. A szemle kifejezetten csak az orrfutóra és környezetére összpontosult, mely során megállapítást nyert, hogy az orrfutó működtető szerkezetének törését az orrfutó becsuklása okozta. Az orrfutó becsuklása a bal oldali működtető szerkezet szétesése és a földi terhelés hatására következett be. A szétesett menetes csap megmaradt darabjainál megállapítható volt, hogy a csap elhajlott, menetén kör-körös menetmagasság csökkenését mutató kopási sérülés volt (7. ábra). A menetes csap fejrésze az orrfutó akna bal oldali burkoló lemez kiváltás mögötti törzsrács szerkezetén koptatási nyomokat okozott. Az önzáró anyán kívül több alkatrész is hiányzott az összekötő elemek közül. Ezeken felül megállapítást nyert, hogy a menetes csap feje és a villa külső ága között egy excentrikus elem és egy roncsolódott alátét volt (8. ábra), míg a villa két ága között az elhajlott menetes csapon egy lapos alátét volt fellelhető.

5. ábra:  
A baloldali működtető rudazat szétesett csatlakozási pontja

A Vb az orrfutó becsuklásának okát több évvel az esemény bekövetkezése előtti szerelési pontatlanságokra vezette vissza. Ennek során a bal oldali működtető rudazat csatlakozásánál nem megfelelő sorrendben lettek összeszerelve a csavarkötés elemei. Ennek következtében a menetes csap pozicionálását nem az excenter, hanem az alátét végezte (10. ábra). Ezzel együtt az alátét megakadályozhatta, hogy az excenter beilleszkedjen a külső villaág furatába. Ebben az esetben a csavar menetéből nem állhatott rendelkezésre elegendő hosszúságú szakasz, így az önzáró csavaranya – amely vagy nem volt odaillő, vagy rosszul lett felhelyezve, esetleg a menete sérült – nem tudta megfelelően ellátni biztosítási feladatát.

A rázkódás illetve, a repülőgép földi mozgása következtében, valamint a futómű működtetés során a csavaranya kilazult, leesett, majd a rudazatot rögzítő menetes csap a csatlakozó

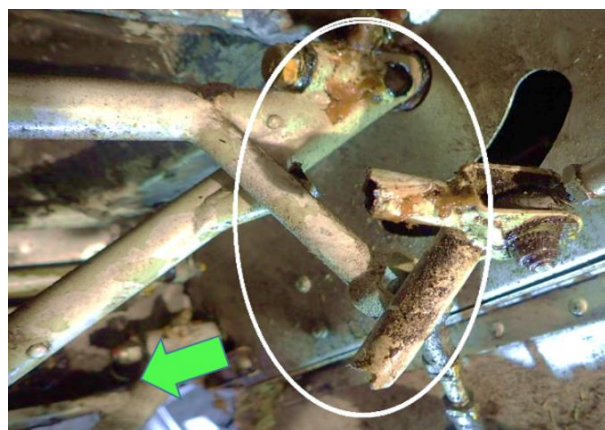
6. ábra:  
A jobboldali rudazathoz csatlakozó letört csonk

csenk villás végéből egyre nagyobb mértékben kicsúszott, és a terhelés következtében meghajlott. Azt, hogy mindez hosszabb idő alatt következett be, jól mutatja a csap feje által a törzsrácson okozott kopás, amely csak a futómű többszöri működtetése során keletkezhetett. Az eseménnyel végződő nekifutás során már annyira nagymértékű volt a menetes csap elmozdulása, hogy a rudazat elvesztette kapcsolódását a villás véggel (5. ábra). Ezáltal a futóművet kinti helyzetben rögzítő mechanizmus két rudazatából az egyik funkcióját veszítette. A megmaradt jobboldali rudazat és rugója a kedvezőtlen terepviszonyok közt nem volt képes fenntartani a futómű kinti pozíciójának biztosítását. Amikor az önzáró mechanizmus átbillent a biztosítási határhelyzeten, megkezdődött a becsuklás, az ép jobboldali rudazat rögzítő csenkja túlterhelődött és letört (6. ábra), majd a futómű teljesen becsuklott.

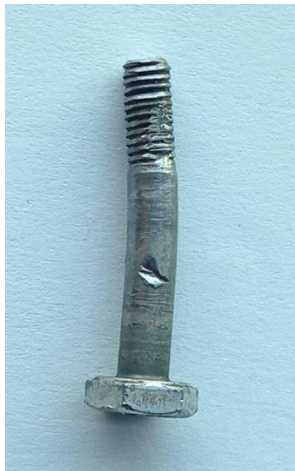
7. ábra: A sérült menetes csap

A Vb a szemlék során a bal oldali működtető szerkezet csatlakozási pontjánál lévő alkatrészek vonatkozásában a „Meghibásodott rendszer leírása, berendezés adatai” című részben feltárt problémákat azonosította. A Vb véleménye szerint a menetes csap kör-körös menetmagasság csökkenésével járó kopási sérülését nem megfelelő, vagy nem megfelelően felhelyezett, esetleg sérült menetű önzáró anya használata okozhatta.

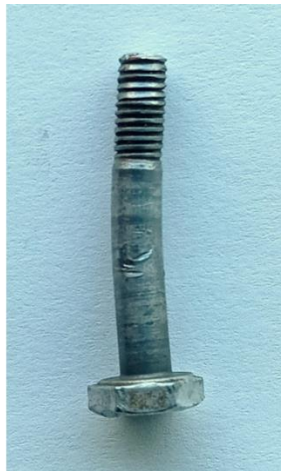
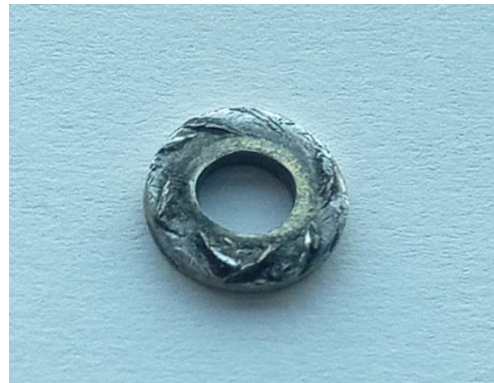
8. ábra: A sérült alátét

A 8. ábrán látható alátét sérülései normál használat során – a csavaralátétek funkciójából adódóan – nem keletkezhetnek. E sérülés a Vb véleménye szerint abból adódott, hogy az alátét (alátét 1) az excenter és a külső villaág között volt (10. ábra).

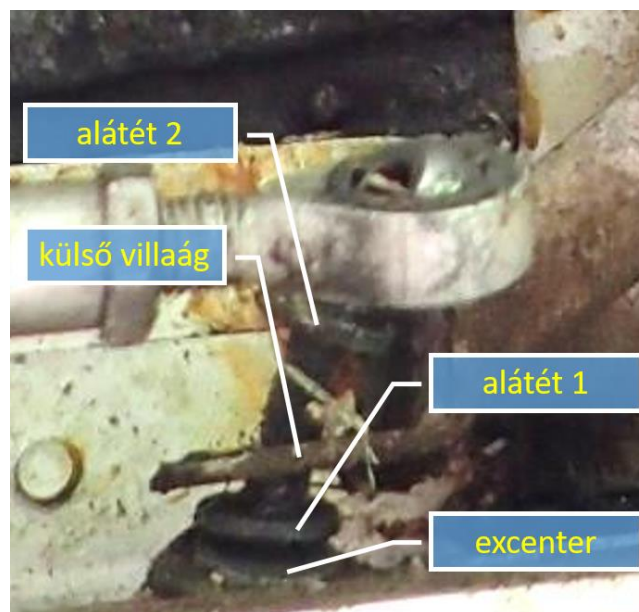
10. ábra: Az alátétek és excenter pozíciója
