# ZÁRÓJELENTÉS

DG-202-17, PH-699

Mátranovák, 2022. május 14.

légiközlekedési baleset

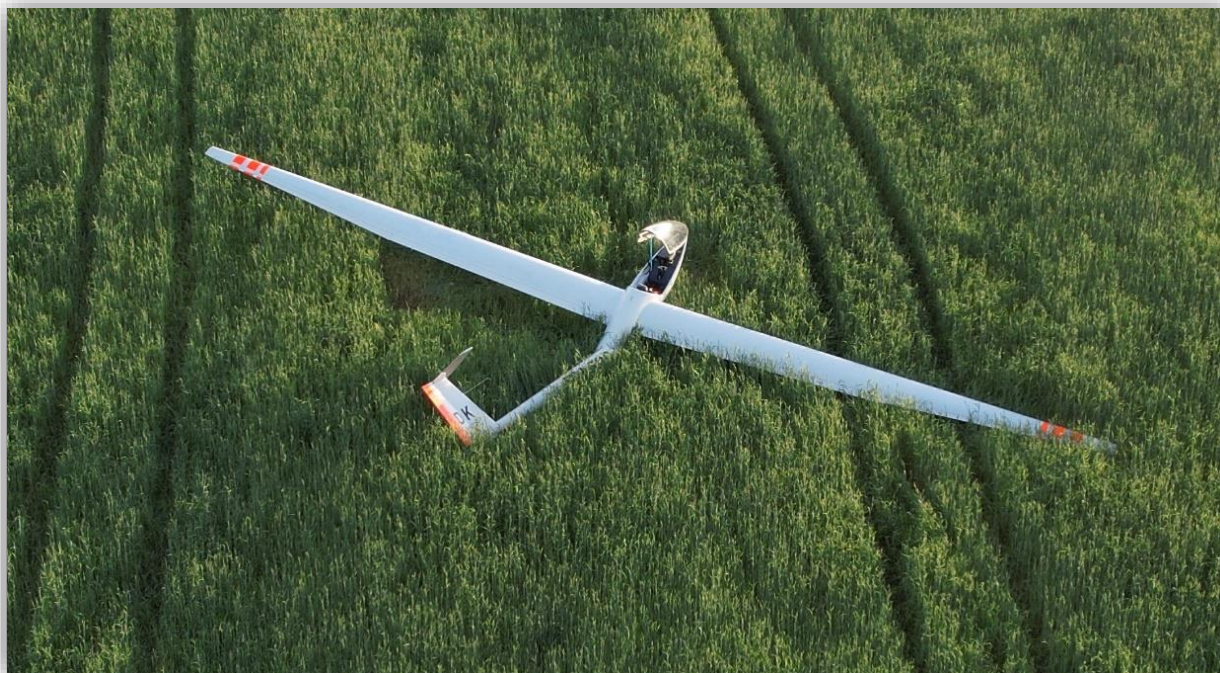
A repülőgép pilótája Dunakeszi repülőtérrel indulva, egy 300 kilométeres versenyrepülési feladat keretében körülbelül háromórás repülés után Mátranovák északnyugati határában megkísérelt leszállás közben repülőgéppel a földnek ütközött. A lejtős talaj fölötti siklás végső szakaszában a hirtelen emelkedő domborzatra késve reagálva keményen ért földet, miközben az üvegszál-kompozit kialakítású farokrész a törzsről levált. A folyamat részletezése a *Roncsra és becsapódásra vonatkozó adatok* c. fejezetben kerül kifejtésre.

A Vb az eset bekövetkeztének okait a pilóta leszállás közben hozott pontatlan helyzetértékeléséből fakadó emberi tényezőre vezette vissza, és biztonsági ajánlás kiadását nem látja indokoltnak.

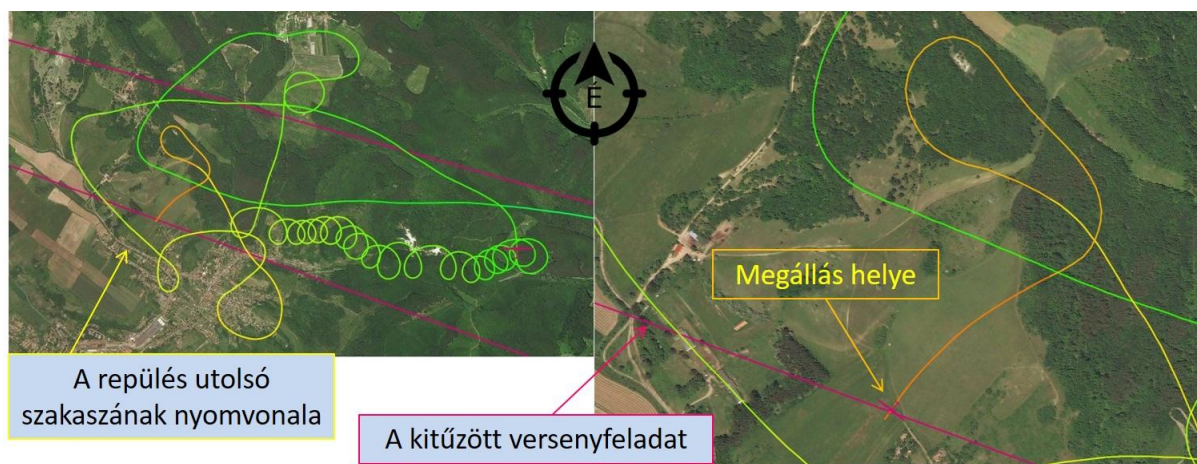
Az alábbi képeken ábrázolt, a repülés során rögzített IGC-állomány adatai szerint a leszállást megelőző percekben 270-278 irányok között változó, nagyságrendileg 3-6 m/s erősségű szél volt tapasztalható.

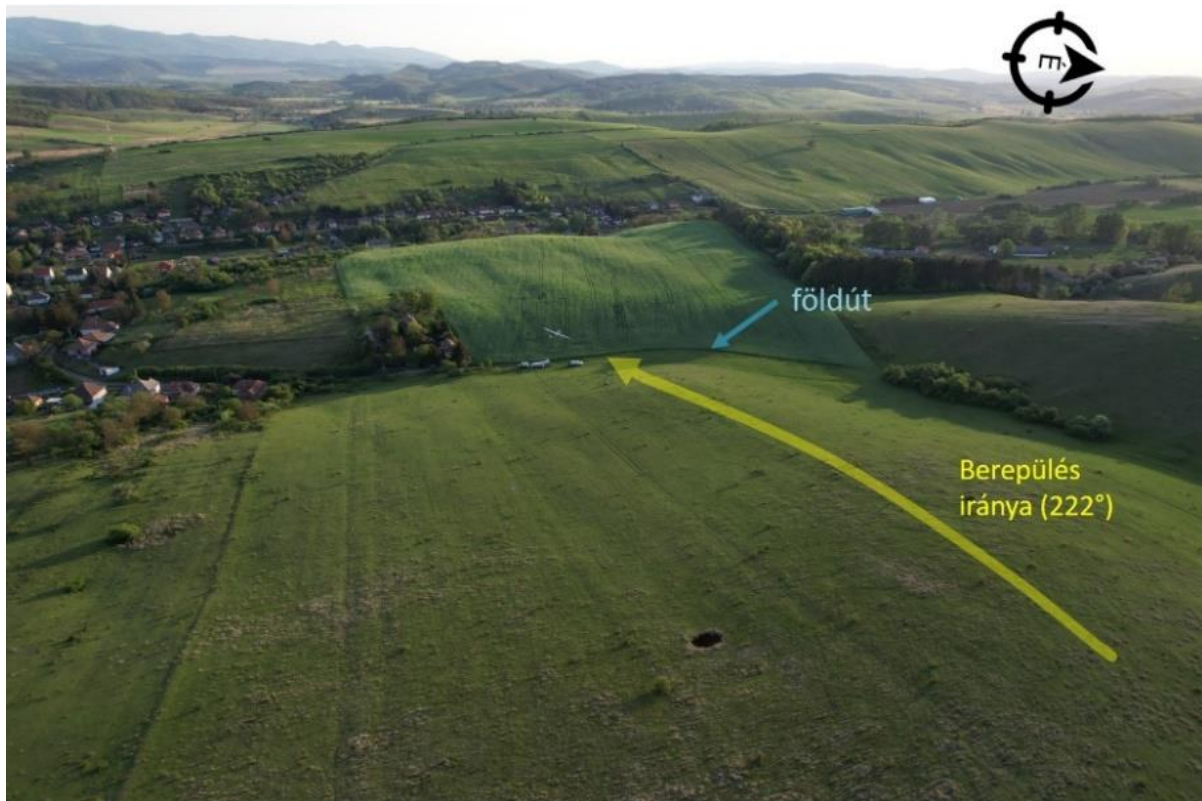
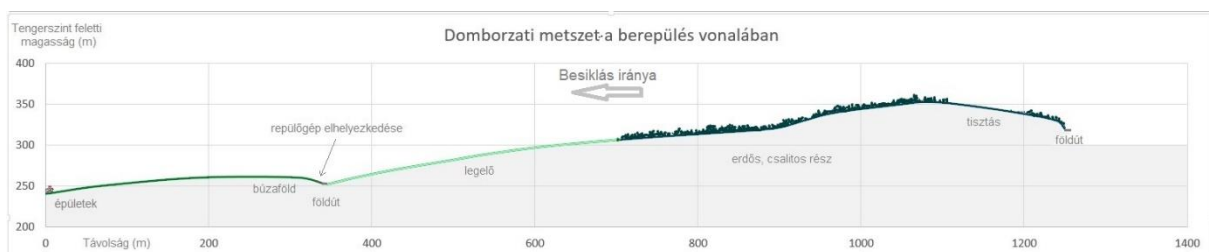
A megközelítés egy kb. 11 fok dőlésszögű lankás lejtő fölött történt, melyet délnyugatról egy földút határolt. Túloldalán egy eleinte meredeken, 22 fokban emelkedő búzaföld található, amit kb. 40-50 centiméter magas, összefüggő zöld búza borított. A földetérés közvetlenül az út után, a búzaföld meredeken emelkedő szakaszán történt. A teljes megállás helye az úttól hozzávetőleg 20 méterre volt, az  $\text{É}48^{\circ}02'35.7''$ ,  $\text{K}19^{\circ}58'31.4''$  földrajzi koordinátájú ponton.

*Megjegyzés: a kép készítésének idején a nap már alacsonyabban állt, ezért a felszín domborzatának fény-árnyék viszonyai a képen jól láthatóvá teszik a leszállómező felszínének nagymértékű hajlásszög-változását. Az esemény idején a nap lényegesen magasabban, 60 fok magasságban állt, így a talajfelszín törése a leszállás során nem volt ennyire nyilvánvaló.*

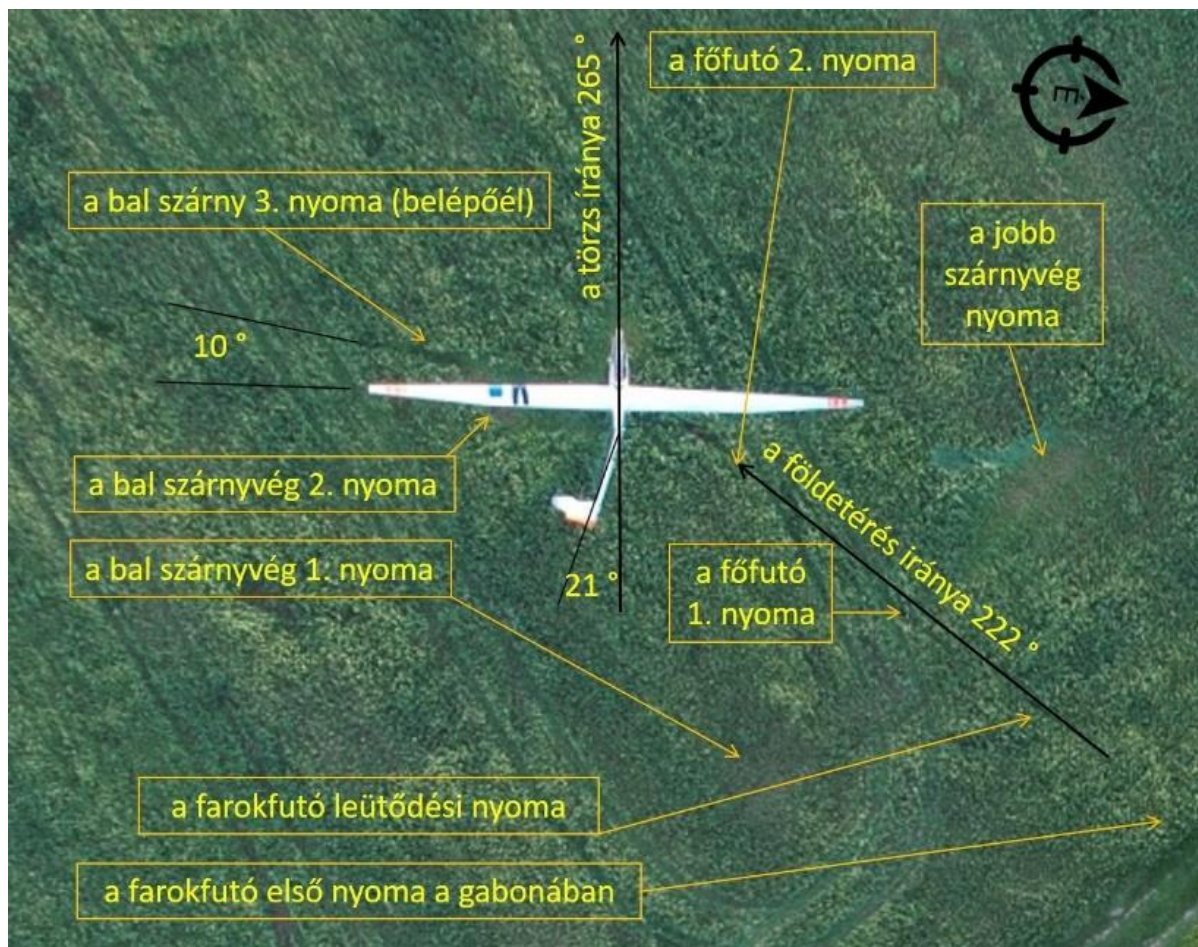
A repülőgép laminált üvegszál-kompozit héjszerkezetű farokrésze a földetérés során fellépő erőhatások révén a szárnyak kilépőele mögött kb. 30 cm-re teljes terjedelmében elvált a törzsszerkezettől, csak a magassági és oldalkormány rudazata/huzalozása kötötte össze a törzsszel. A bal szárny erőteljes géptengely-irányú lengése miatt a karbonszál-erősítésű ívelőlap a szárnytőben megrogyott, a szárny fülezése megszorult, azt a helyszínen nem is sikerült a szárnyról leszerelni.

Mindkét szárnyvégen, valamint a futóműakna előtt a repülőgép orrborításán felületi horzsolásnyomok látszanak. A szerkezetet ért további, nem látható károsodások megállapításához műhelyvizsgálat szükséges.

A rögzített nyomok alapján a talajjal először a repülőgép farokkereke érintkezett, majd a főfutó ért talajt. Ekkor mindkét szárny erőteljesen a földig hajlott. A földetérés során a szárnyak nem álltak vízszintesen: míg a bal szárnyvég csak a gabonaszárazakat kaszálta le a földig, a jobb szárnyvég erőteljes becsapódási nyomot hagyott a talajon, jobbra fordítva a repülőgépet, amely elpattant, és az elpattanás indukálta bal orsózó és bólintó mozgását folytatva a bal szárnyvéggel, valamint balra csúszó főfutóval ért újra földet. A bal szárny innen ismét elpattant, majd következő talajt érésekor belépőével elakadt, és orrirányba kirugózva a törzset hátrálökte. Ez az erő a függőleges tengely körüli csavaró mozgásban is jelentkezett, amely a repülőgép farokirányú mozgása mellett azt függőleges tengelye körül mintegy 10 fokkal balra elfordította. Ezt követően a törzs és a farokrész, amely a gyors ütemű, váltakozó irányú csavaró és hajlító erők hatására levált, nyugalomba került.
