# ZÁRÓJELENTÉS

K7 „Rhönadler”, HA-7060 és

SZD-30C Pirat, HA-4396

Szombathely repülőtér (LHSY), 2022. május 22.

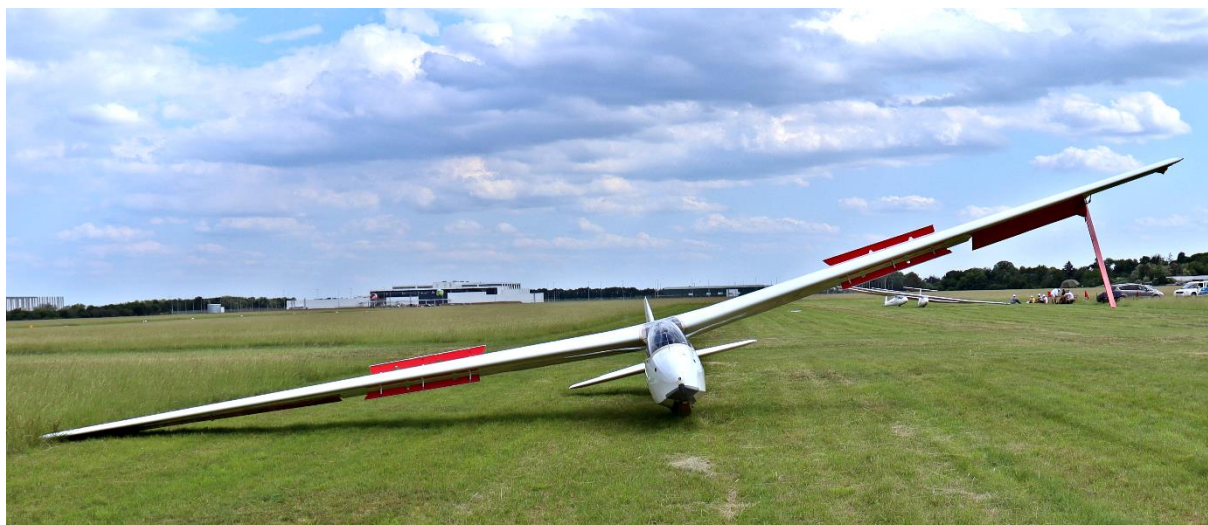
1. ábra: A HA-7060 lajstromjelű repülőgép az esemény helyszínén

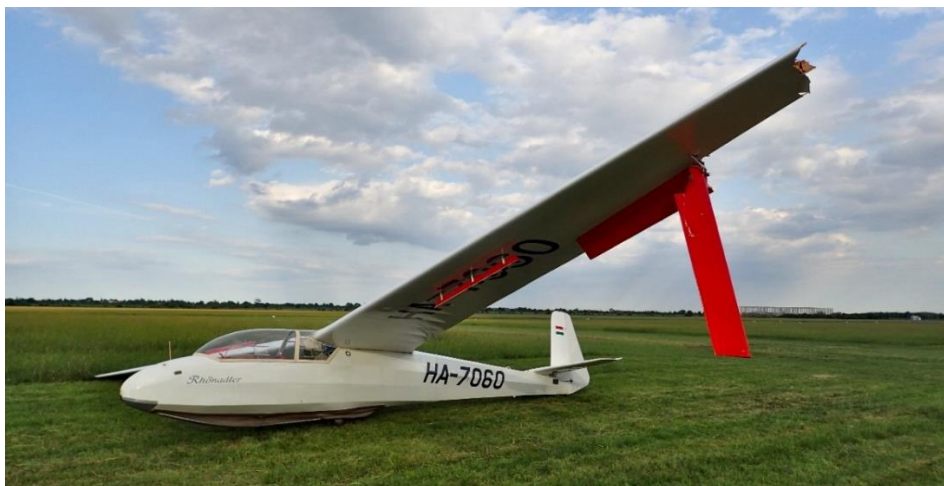
A légijármű bal szárnyvégéből az ütközéskor egy körülbelül 1 méteres darab leszakadt, a szárny főtartója a leválás helyén eltörött, a csűrőlap kettészakadt, a csűrő mozgató mechanizmusa és bekötő zsanérjai deformálódtak. A légijármű a balesetben jelentős mértékben megrongálódott.

3. ábra: HA-7060 lajstromjelű, K7 típusú légijármű sérülése

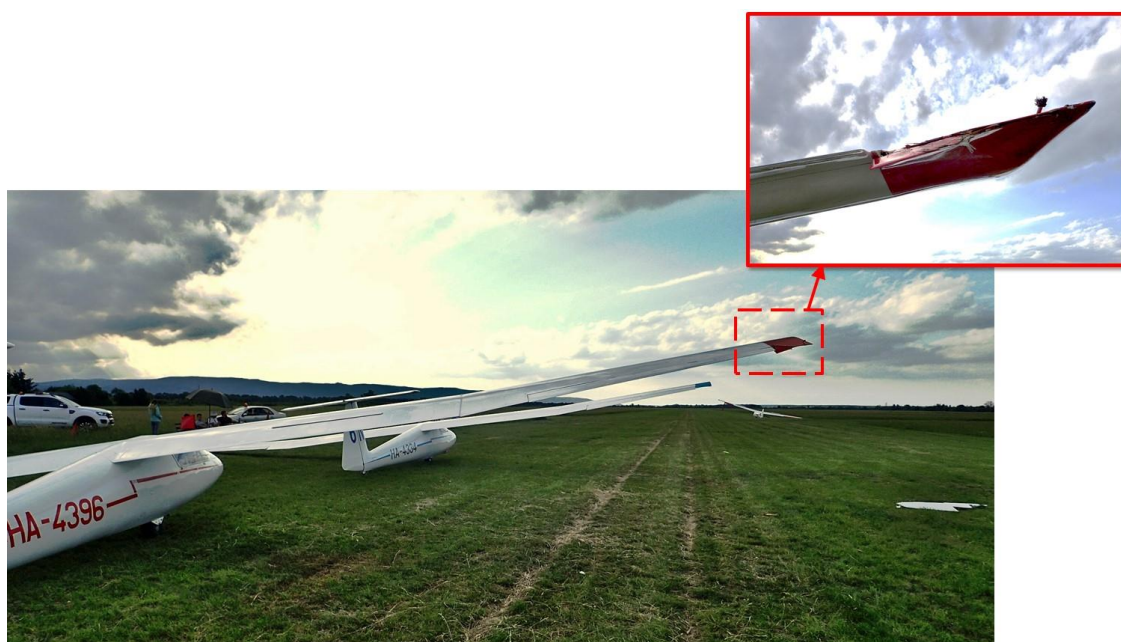
A földön álló repülőgép jobb szárnyvégének kilépője körülbelül 40 cm hosszúságban sérült. (4. ábra)

A sérülés mértékéről pontosabb információ a későbbi javítás során válik elérhetővé, amelyre a vizsgálat lezártaig még nem került sor.

4. ábra: HA-4396 lajstromjelű, SZD-30C „Pirat” típusú légijármű sérülése

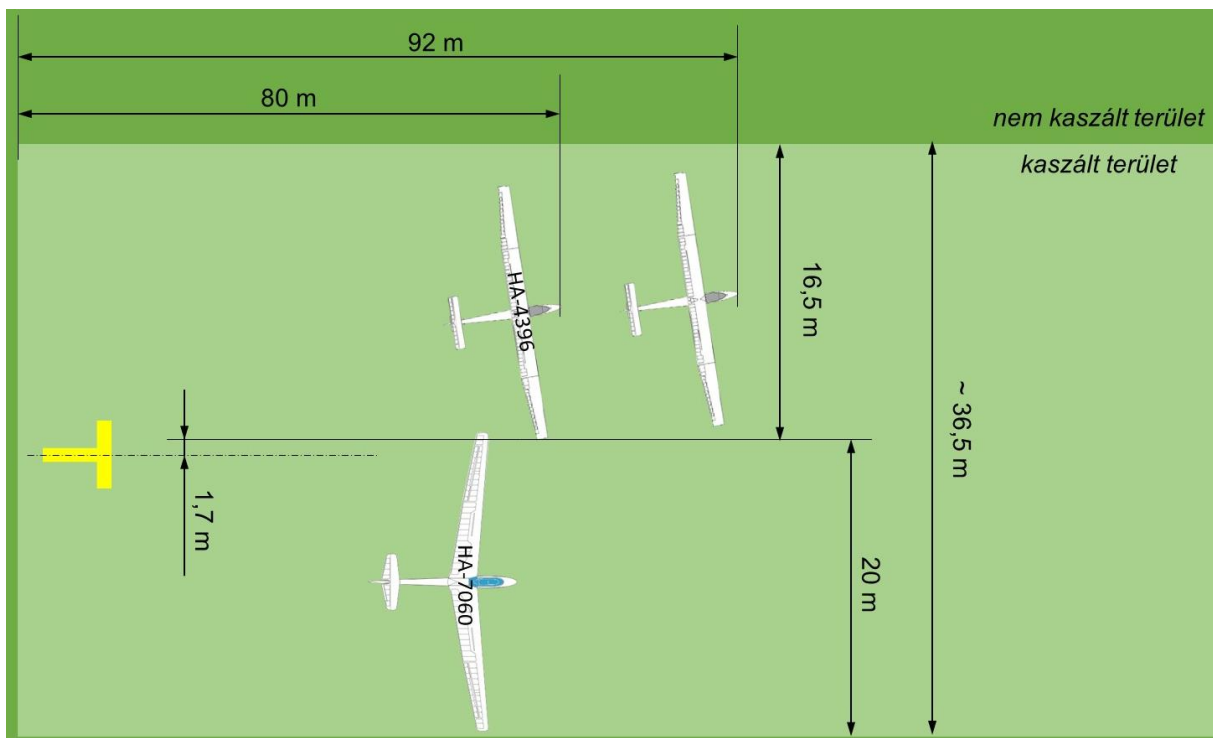
A 340-es irányon leszálló, HA-7060 lajstromjelű légijármű a leszállójeltől körülbelül 200 méterrel távolabb állt meg, bal szárnyvége a kaszált terület középvonalától balra 4 méterre helyezkedett el.

5. ábra: Az ütközés körülményeinek ábrázolása (nem méretarányos ábra)

A starthelyen álló, és az eseményben érintett HA-4396 lajstromjelű vitorlázó-repülőgép a leszállójeltől körülbelül 75 méterre, míg jobb szárnyvége a leszállójel középvonalától balra 1,7 méterre helyezkedett el. A rendőrség által a helyszínen készített fényképfelvételek alapján a jobb szárny kilépőjén rögzített ütközési pont a földtől körülbelül 2,20 méter magasságban volt.
