KÖZLEKEDÉSBIZTONSÁGI SZERVEZET

# ZÁRÓJELENTÉS

Apollo Gyro AG1, OM-M081

Balatonfőkajár repülőtér, 2022. május 26.

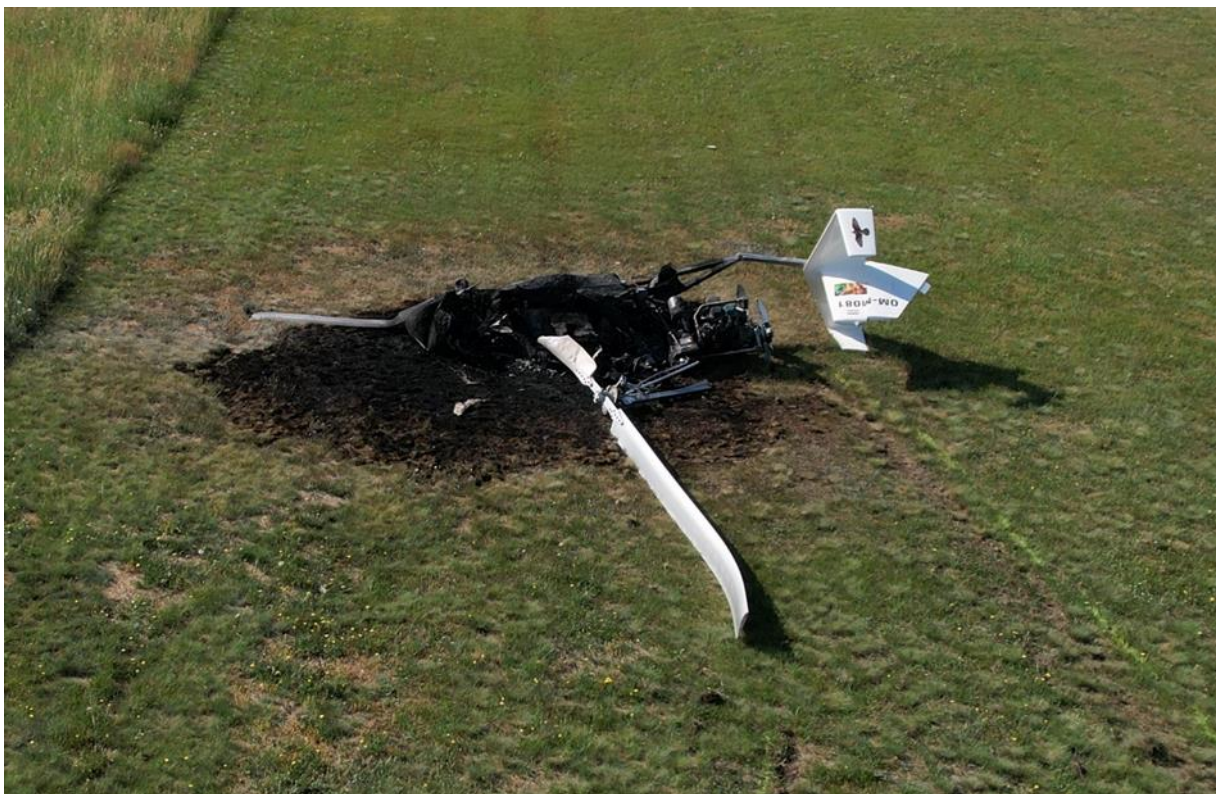
2022. május 26-án a balatonfőkajári repülőtéren, a balesetben érintett pilóta helyi gyakorló repülésre készülődött az OM-M081 lajstromjelű (1. ábra), Apolló AG-1 típusú légijárművével (autogiro). Miután elvégezte a felszállást megelőző ellenőrzéseket, és felpörgette a forgószárnyakat, déli (17-es) irányban megkezdte a gyorsítást a felszálláshoz. A pilóta elmondása szerint körülbelül 60-70 km/h sebesség elérésekor az orrfutó elemelésének környékén, a gép hirtelen balra dőlt és a földnek csapódott, majd kigyulladt. Bár a pilóta önállóan hagyta el a légijárművet, azonban a baleset során súlyos sérülést szenvedett, a légijármű pedig megsemmisült (2. ábra). A KBSZ a légijármű megmaradt, törött függőleges

2. ábra: A légi jármű az esemény után

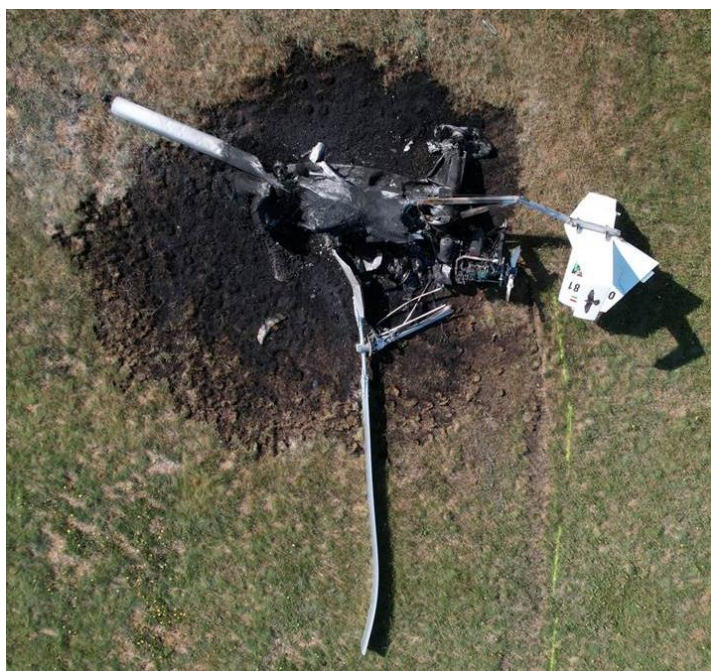
3. ábra A kiégett légijármű a helyszínen.

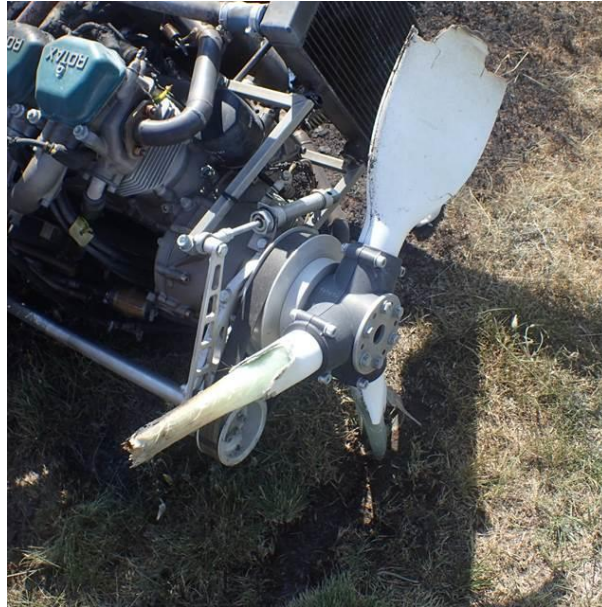
Az esetben érintett légijármű forgószárnyának és légcavarjának forgásiránya az óramutató járásával ellentétes. A légijármű mozgásának nyomvonalán először egy, az óramutató járásával ellentétesen forgó alkatrész nyoma volt felfedezhető a haladási irányra közel merőlegesen. Ezt követő körülbelül 8 méteren 2 hasonló nyomot talált a Vb, 2,5 majd 5,5 méter távolságra egymástól. Ezt követő mintegy 20 méteren 3 darab lapjával földet ért forgószárny nyoma volt található a talajon a haladási iránnyal közel párhuzamosan, melyet követően már egy teljes keresztmetszetében eltört és 180 fokot elfordult függőleges árbóc gerenda volt fellelhető. A légijármű a nyugalomba kerülését követően túlnyomó részben elégett. A roncsolódás és az égés ellenére a forgószárny, a légcavar és a motor azonosíthatóak voltak. A légijármű farokrészén égési nyomok nem voltak. A farokrész a rajta lévő „füles” vízszintes vezérsík menetirány szerinti bal oldalának „fülén” feküdt. A farokrész és az azt tartó gerenda a földön fekvő „fület” kivéve tiszta volt, azon ütdés nyoma, föld vagy fű nem volt látható. A vízszintes vezérsíkon a bal fülel történt földnek ütközésből és csúszásból eredő sérülések, deformálódás, a függőleges vezérsíkon pedig a vízszintes vezérsík deformálódásából származó sérülések voltak láthatóak. A mindhárom légcavarlapáton a talajjal történt ütközésből eredő törés, roncsolódás volt látható (6. ábra).

6. ábra A törött légcsavar

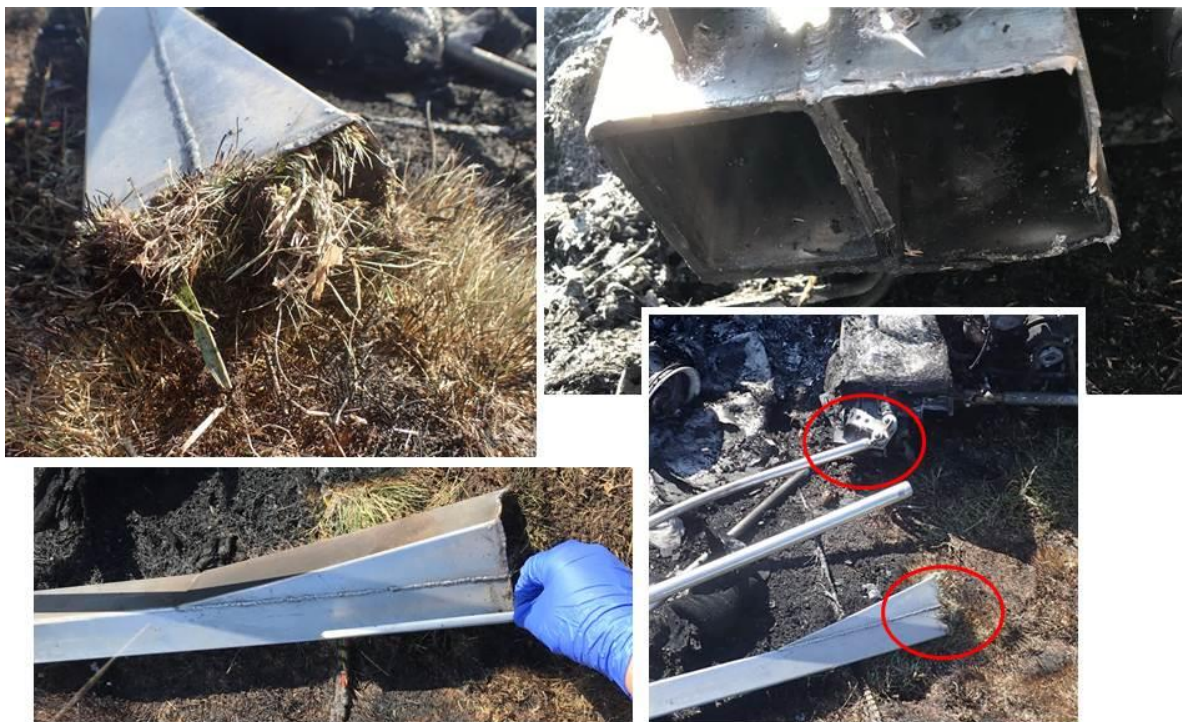
A függőleges árbóc gerenda mögötti, a forgószárny vezérlésére szolgáló 2 rudazat egymásra csavarodott állapotban volt az árbóctól elkülönülten (9. ábra). Ezt a csavarodást mutatták a kapcsolódó gömbcsuklós csatlakozások, rögzítő fűlek is. A függőleges árbóc gerenda felső kétharmadát a rajta lévő forgószárnyal, forgószárny–aggyal együtt kizárólag a vezérlő rudazat kötötte össze annak alsó részével, illetve a légijármű megmaradt részével. A rudazatot az árbóc alsó részéhez rögzítő alkatrészek szintén a fent leírt csavarodást mutatták. A letörött függőleges árbóc gerenda alsó részének törött vége kb. 10-13 cm mélységig a repülőtér talajából kiszakított gyepet tartalmazott, míg a töret repülőgépi ellendarabján csak az égésből származó nyomok voltak fellelhetőek (7. ábra).

7. ábra A törött függőleges árbóc gerenda(jobbra lent), és annak felső (balra) és alsó (jobbra fent) része a helyszínen

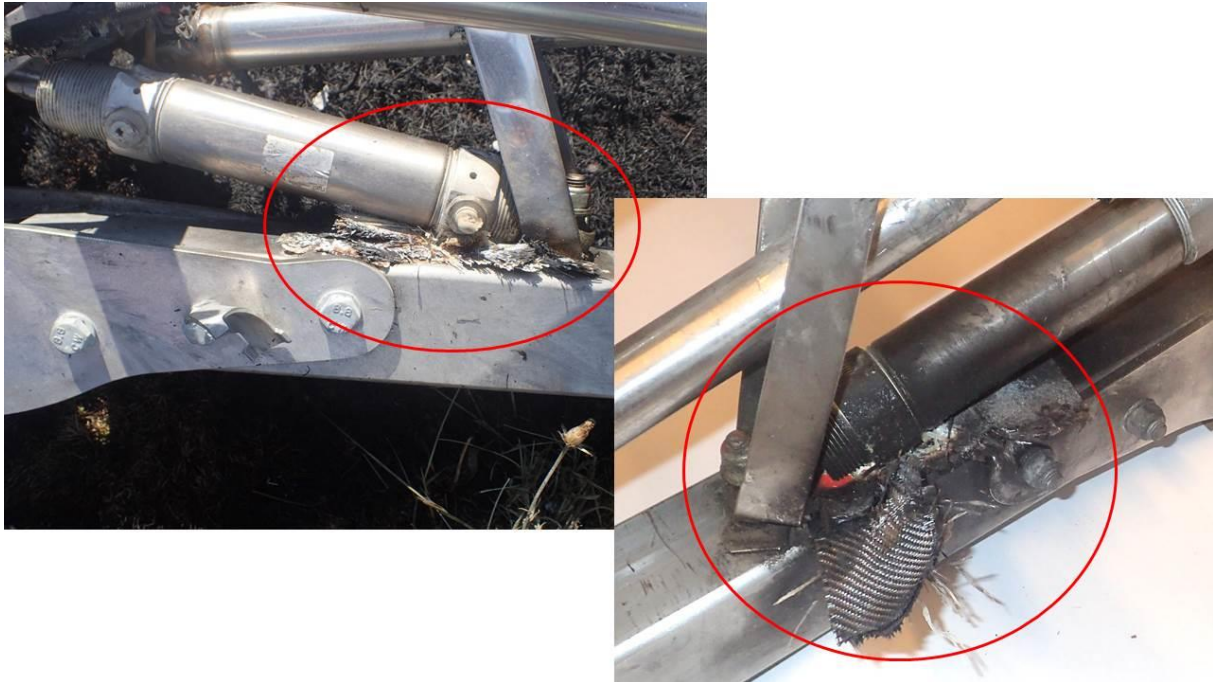
Az eltört függőleges árbóc gerenda felső részén lévő csillapító egység és a gerenda között a forgó légcsonk végéből származó beékelődött anyagmaradvány volt (8. ábra), valamint a vezérlő rudazaton is a forgó légcsonk nyoma volt fellelhető.

8. ábra A csillapító egység és a gerenda között a forgó légcsonk végéből származó beékelődött anyagmaradvány

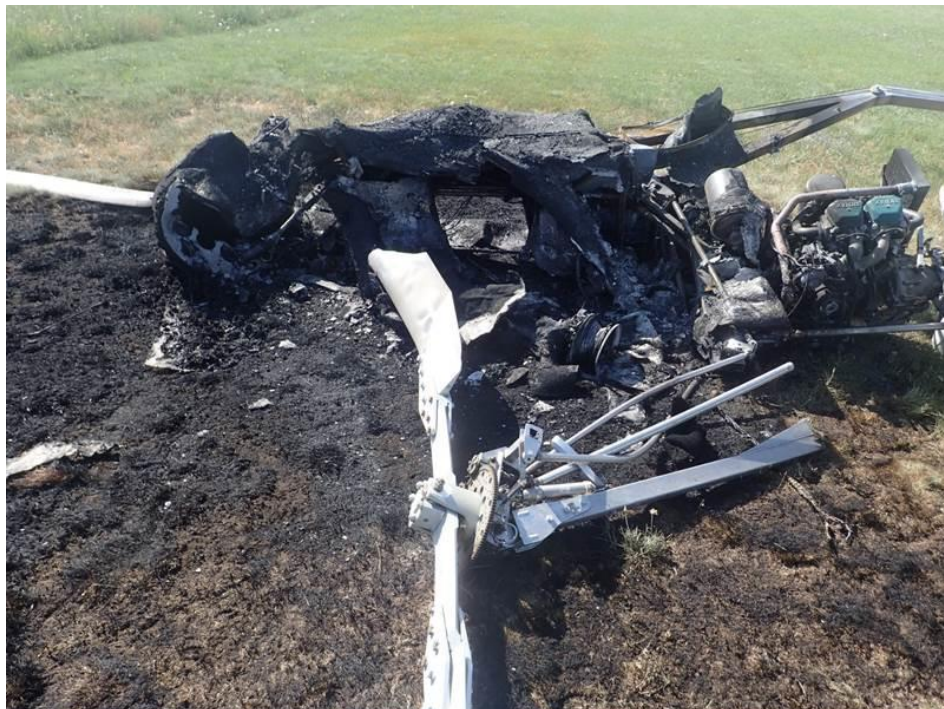
Összességében a függőleges árbóc gerenda felső darabja és a rudazat hozzá csatlakozó része a légi jármű orr része irányába eltérve a törzs részel szinte párhuzamosan helyezkedett el az eredeti helyzetétől 180 fokkal elfordulva (9. ábra).

9. ábra A törött függőleges árbóc gerenda és a törzs helyzete

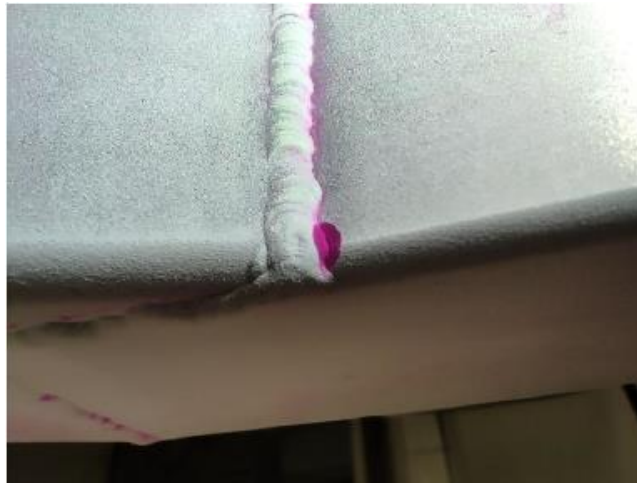
Az alkatrészek meglévő hegesztéses kötéseinek vizsgálatát, a felületi anyagfolytonossági hiányok kimutatását a laboratórium folyadékpenetrációs (PT) vizsgálattal végezte. A vizsgálat során csak az alap váz gerendán lévő egyik varrat egyik sarkában találtak egy anyagfolytonossági hiányt (11. ábra), mely hiba a laboratórium megállapítása szerint a szerkezet mechanikai jellemzőit érdemben nem befolyásolta.

11. ábra A légijármű alap váz gerendáján lévő egyik varrat egyik sarkában talált anyagfolytonossági hiány

A vizuális vizsgálat eredményeként a laboratórium megállapította, hogy a varratok koronaoldalai nagyon egyenetlen felületűek, vastagságúak, nem egyenes vonalúak, így valószínűsíthetően kézi ívhegesztéssel készültek, egy nem igazán gyakorlott hegesztő által.

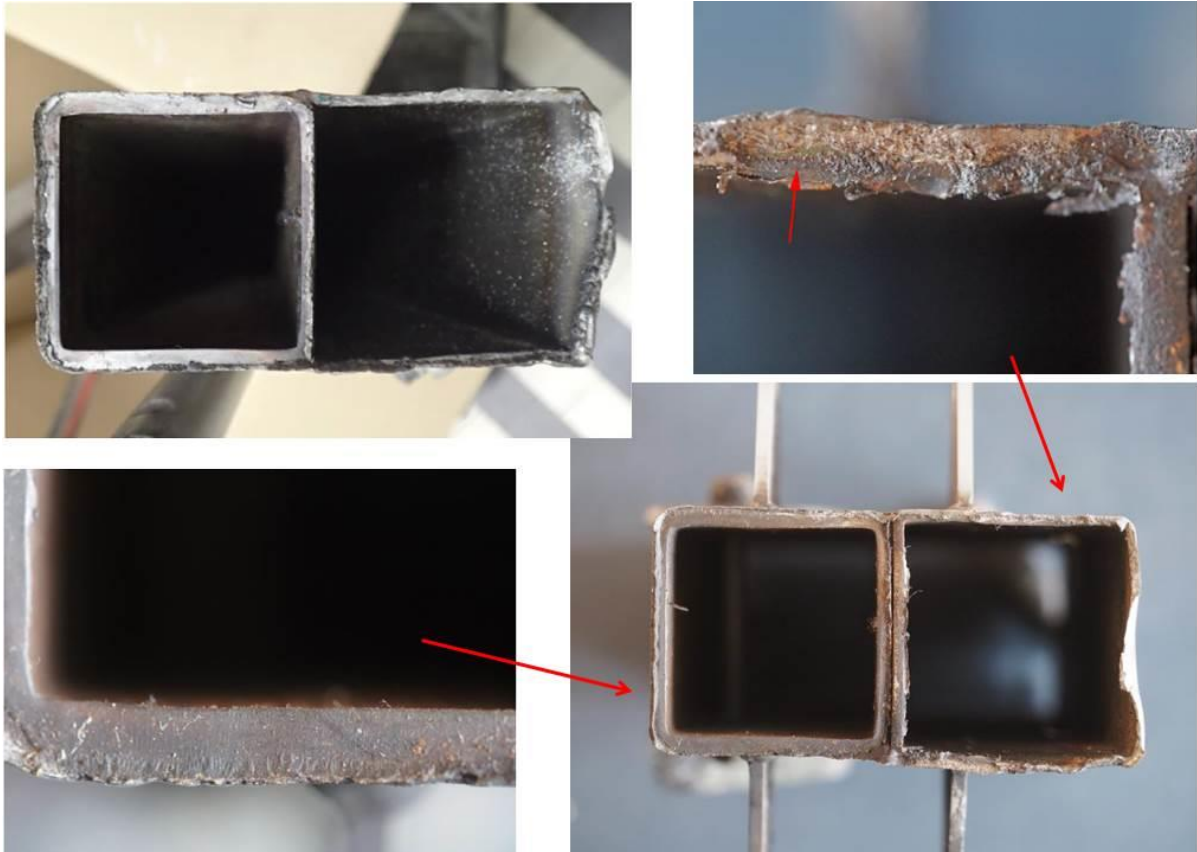
Az eltört függőleges árbóc gerenda kétoldali töretfelületét vizsgálva a laboratórium megállapította, hogy: „az összehegesztett két négyszögacél közül, az egyiken csak egy nagyon kicsi varrat látszik a koronaoldalon, a keresztmetszet többi részén nincs varrat. A másik négyszögacélon helyenként hiányzik a gyökoldalon varrat, de számos helyen teljesen áthegesztett a varrat. Ezen a négyszögacélon lemez deformációval történt a törés, ez is arra utal, hogy itt volt a végső törési fázis.” (12. ábra)

12. ábra A függőleges árbóc gerenda törésfelületei

*„A vizsgálatok alapján, tehát egyértelműen megállapítható, hogy a főtartó törése hegesztési hiba miatt történt és a törésfelületen észlelt kis beolvadású varratok másutt is előfordulnak a vizsgált szerkezeti elemeken.”* (Megjegyzés: „főtartó” alatt a légijármű függőleges árbóc gerendáját kell érteni)

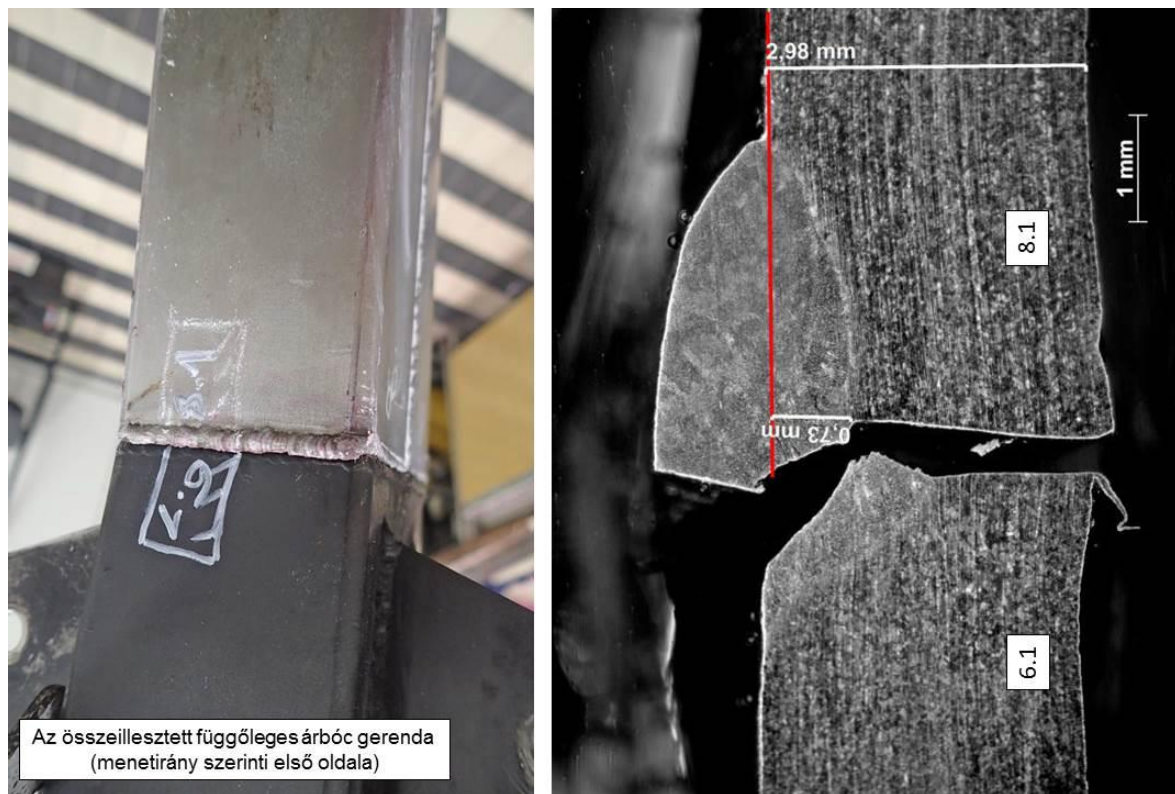
A laboratórium a metallográfiai vizsgálat során makroszkópos és mikroszkópos vizsgálatokat is végzett. A makroszkóposan megvizsgált 10 db metszet közül egyértelműen jónak csak az alap váz gerendán található egyik metszetet értékelték, a többinél általában beolvadási, átolvadási problémákat találtak. A törésnél is összeillesztették az eltört függőleges árbóc gerenda részeit és így készítették a metszeteket, melyekre vonatkozóan megállapították, hogy az egyik négyszögacélnál a varrat beolvadási mélysége a koronaoldalon, a falvastagság ~25%-ára terjed ki a szükséges 100% helyett (13. ábra). A másik törött négyszögacél esetében a beolvadási mélység a vizsgált metszeten, a falvastagság ~40%-a volt, tehát ez sem volt teljesen áthegesztve. A mikroszkópos vizsgálatok során a törött varraton és környezetében nem találtak szövetszerkezeti rendellenességet.

13. ábra 6.1-8.1 varrat kivágási helye és makroszkópos felvétele

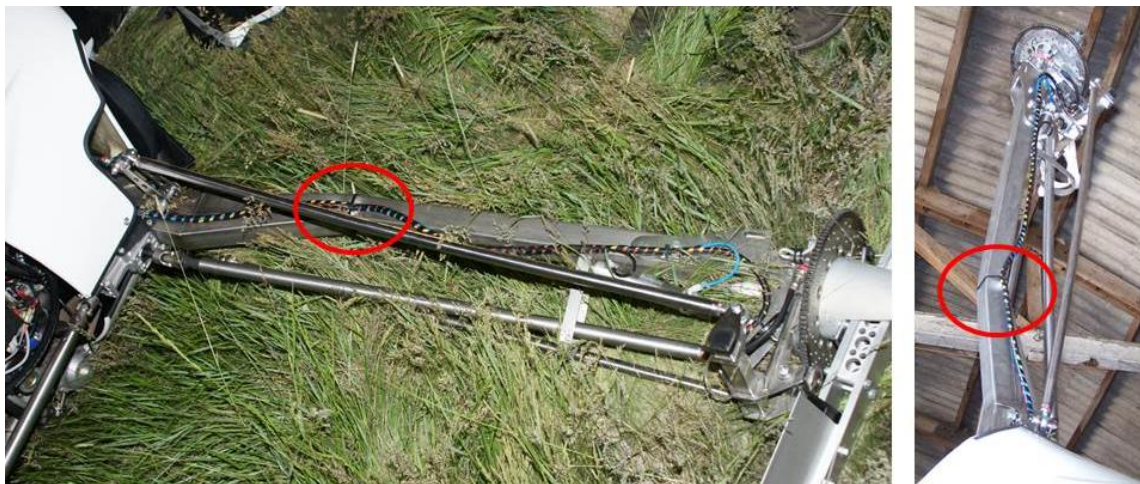
Szintén Balatonfőkajár repülőtéren 2015-ben történt a KBSZ által 2015-124-4 számon nyilvántartott hasonló eset, amely során az autogiro földnek ütközött és az oldalára fordult. Az esemény során azonban a függőleges árbóc gerenda nem tört el, hanem csak kissé meghajlott a megerősített rész fölött, és a légijármű nem gyulladt ki (14. ábra).

14. ábra A 2015-124-4 számon nyilvántartott eset során megsérült függőleges árbóc gerenda

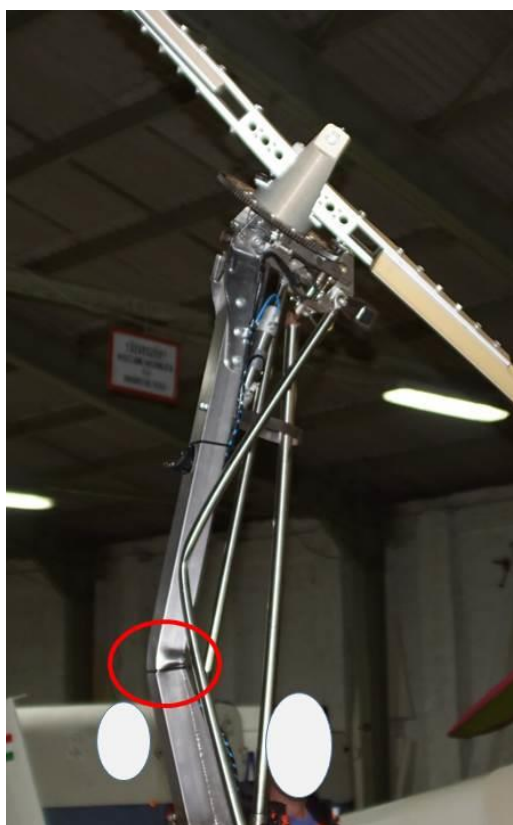
A 2018-ban Farkashegy repülőtéren történt, a KBSZ által 2018-484-4 számon nyilvántartott esemény, amely során az abban érintett autogiro szintén az oldalára borult, de a függőleges árbóc gerenda ebben az esetben sem tört el, hanem csak kissé meghajlott szintén a megerősített rész fölött, és a légijármű nem gyulladt ki (15. ábra).

15. ábra A 2018-484-4 számon nyilvántartott eset során megsérült függőleges árbóc gerenda
