ÉPÍTÉSI ÉS KÖZLEKEDÉSI MINISZTERIUM
KÖZLEKEDÉSBIZTONSÁGI SZERVEZET

ZÁRÓJELENTÉS

PARATECH Speed 2000, ISP1501699
Börgönd repülőtér, 2022. május 27.

légiközlekedési baleset
2022-0656-4

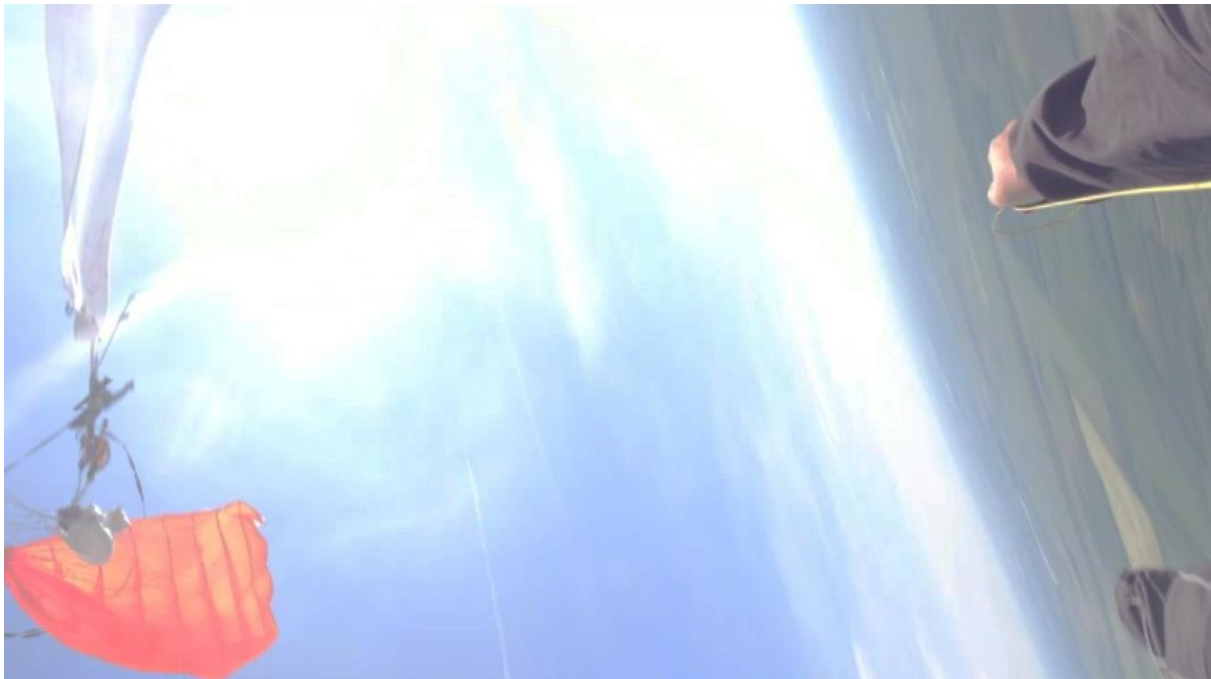
A videofelvétel alapján az Ejtőernyős 10 másodperces süllyedés után, körülbelül 850 méteren rendellenesen kinyílt főernyővel kezdi meg süllyedését, amellyel azonnal jobb irányú forgásba kezd, és az Ejtőernyős közel vízszintes, hanyatt fekvő helyzetbe kerül. A főernyő hibás nyílását észlelve azt leoldja és a Skyhook¹ rendszerrel egy időben nyitja a tartalékernyőt.

1. ábra: Főernyő oldása, tartalékernyő nyitása

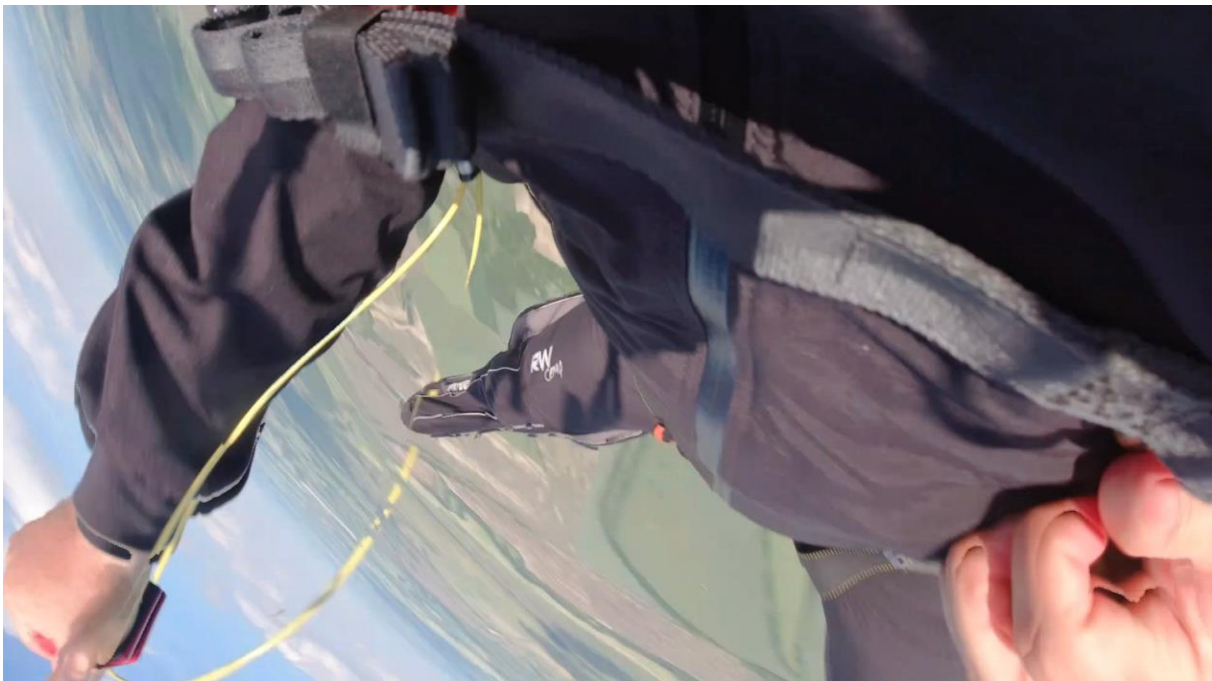
2. ábra: Ejtőernyős oldja a főernyőt

A videofelvételen látható, hogy az Ejtőernyős az eljárásnak megfelelően oldja a rendellenesen kinyílt főernyőt (2. ábra), majd nyitja a tartalékernyőt, amit a Skyhook rendszer is ezzel egyidőben nyit. Ezt követően az Ejtőernyős a tartalékernyővel egy balirányú spirálba került. Ennek oka a Vb véleménye szerint az volt, hogy az eljárásnak megfelelően az általa és a Skyhook rendszer által is azonnal nyitott tartalékernyő miatt az Ejtőernyősnek nem volt ideje a tartalékernyő nyílásáig megfelelő, stabil testhelyzetet felvenni. A tartalékernyő a háthelyzetben lévő Ejtőernyős jobb oldalán (nyak és a jobb kéz közelében) haladt el, ami bal oldalára, illetve félhashelyzetbe fordította az Ejtőernyőt és ezzel egyidőben megfordítva a forgás irányát is, amely után semmilyen szándékolt cselekvés nem volt látható az Ejtőernyős részéről a felkiáltás pillanatáig. A szemtanúk beszámolója és a felvételen látottak alapján a Vb feltételezése szerint az Ejtőernyős inaktivitásának két oka lehetett:

- a balirányú pörgés következtében kialakuló megnövekedett merülő és kerületi sebességgel létrejövő tehetetlenségi erők miatt került az Ejtőernyős magatehetetlen állapotba, és/vagy
- az Ejtőernyős jobb oldalán elmenő tartalékernyő gyakorolt olyan rántást az Ejtőernyősre (fejére, nyakára, kezére), amely következtében eszméletvesztés alakult ki.

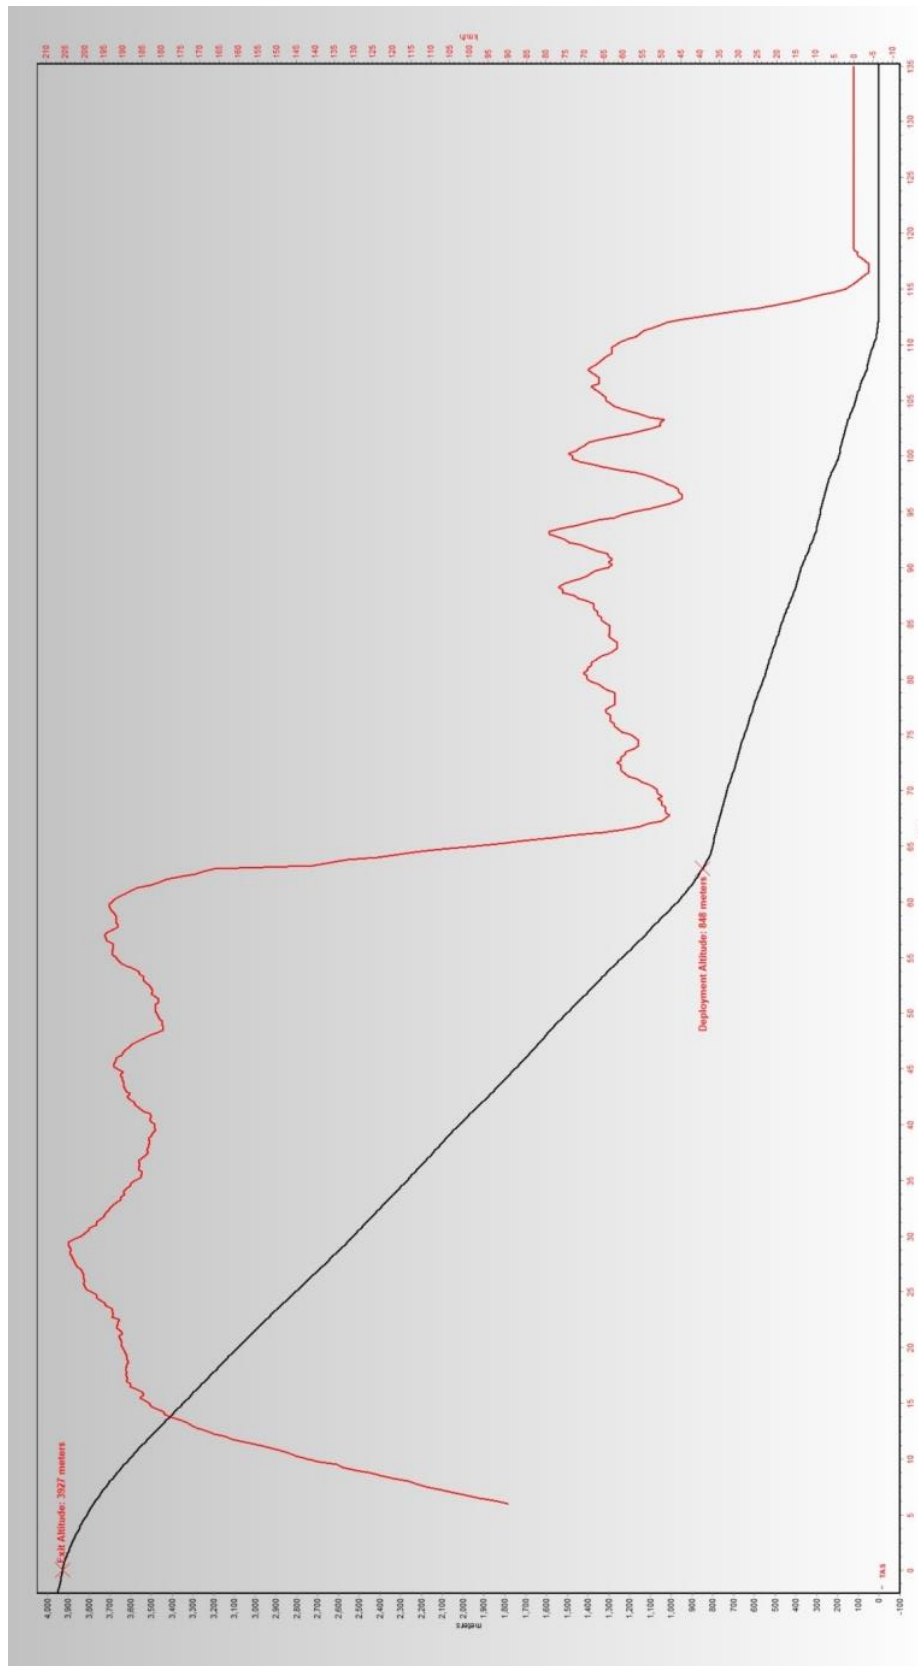
1. számú melléklet: Protrack 2 típusú adatrögzítő által a balesettel végződő ugrásról rögzített adatok

- Ugrási magasság:3930 m
- Nyitási magasság:.....850 m
- Szabadesés ideje.....63 s
- Átlagos zuhanási sebesség:.....53 m/s
- Maximális zuhanási sebesség:.....57 m/s

A rögzített légnyomás értékeket az *1. számú melléklet*: Protrack 2 típusú adatrögzítő által a balesettel végződő ugrásról rögzített adatok tartalmazza.
