# ZÁRÓJELENTÉS

PZL-101/A Gawron, HA-SBG

Farkashegy repülőtér (LHFH), 2022. június 5.

súlyos repülőesemény

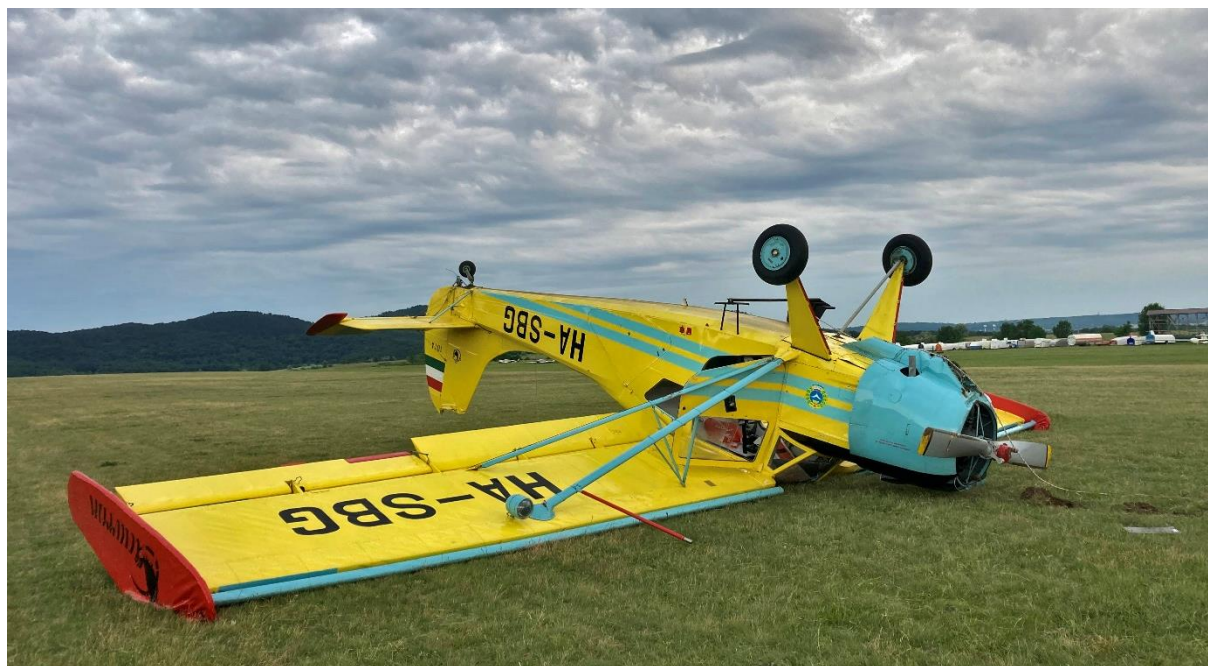
Helyi idő szerint 18:06-kor, Farkashegy repülőtéren egy PZL-101/A Gawron típusú, HA-SBG lajstromjelű repülőgép leszállás után, a földön kigurulás közben az orrán átfordult és a futópályán fejjel lefelé állt meg. A pilótát a mentők könnyű sérülésekkel kórházba szállították, a légijármű az eseményben megrongálódott.

1. ábra: a légijármű az esemény után

- a függőleges vezérsík teteje, valamint mindkét szárnyvégzáró lap szerkezete megrogyott,
- a bal szárnyon az orrsegédszárny bekötő lemezei meghajlottak,
- a bal szárny alsó lemez borítása hullámos,
- a kabintető törött és vérrel szennyezett,
- a légcsavar repedt, de nem tört le,
- a légcsavar agy földdel szennyezett,
- a motor borító lemez gyűrődött, az alján található rácsos szerkezet szintén rongálódott, földdel szennyezett.

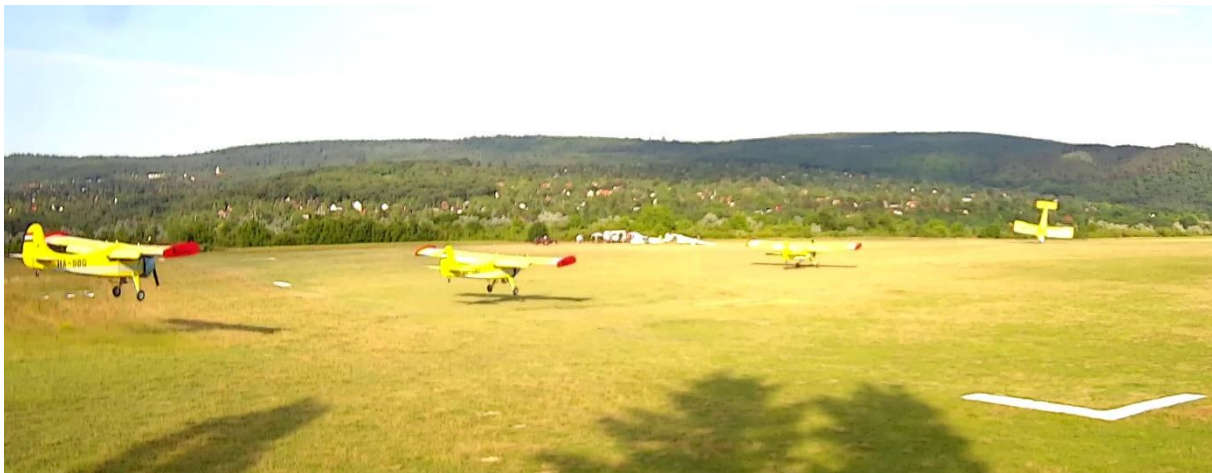
Repülőtéren a napi üzemen résztvevő szemtanú elmondása szerint az eseménnyel végződött leszállást a Pilóta 110°-os irányon, a pályairánytól 40°-os eltéréssel végezte, a Vb mérései alapján a légijármű kifutási iránya 128° volt (*Roncsra és becsapódásra vonatkozó adatok*).

2. ábra: a leszállás rekonstruálása a térfigyelő kamera felvételei alapján

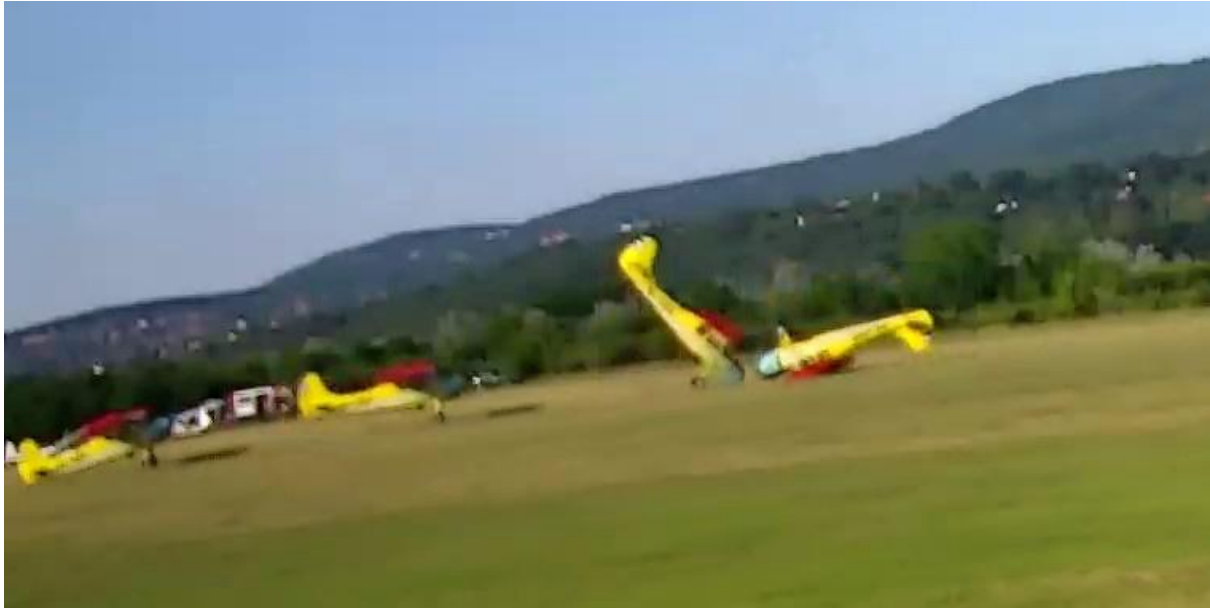
A felvételekből látható, hogy a repülőgép először két főfutójával éri a talajt, majd egyenesvonalú gurulás közben – hasra húzott magassági kormány mellett – a farokkereke is a talajt éri. Talajfogás utáni 6., a farokkerék földet érése utáni 4. másodpercben a repülőgép farokrésze hirtelen megemelkedik és a repülőgép az orrán átfordulva kerül nyugalomba. A videófelvetelek alapján kijelenthető, hogy a repülőgép útvonalában a pálya széléig sem személy, sem jármű nem tartózkodott.

3. ábra: az átfordulás rekonstruálása a térfigyelő kamera felvételei alapján

A légijármű súlypont helyzete és a légfék sajátosságai miatt a kigurulás fázisában a fékerő adagolására fokozott figyelmet kell fordítani, mert a légfék – bár eleinte a levegő összenyomhatóságából adódóan késleltetve reagál – dinamikus működése és speciális kezelése miatt nagyon könnyű túl nagy fékerőt előidézni. A repülőgép súlypontja magasan, és relatív elől is van (nem sokkal a főfutó mögött), így nagy sebességnél történő intenzív fékezésnél a légijármű átfordulásra hajlamos.

A kevés típus tapasztalattal rendelkező tapasztalt Pilóta az oldalszélre rátartás miatt kissé átlósan szállt le a pályára. A Vb álláspontja szerint a választott leszállási irány és a kigurulás közben fennálló szélerők a Pilótában a pályáról kifutásának érzetét kelthették, amit a Pilóta a szükségesnél intenzívebb fékezéssel kompenzált. A légfék sajátosságából adódóan, annak dinamikus működésével a Pilóta a repülőgép átfordulását okozta.

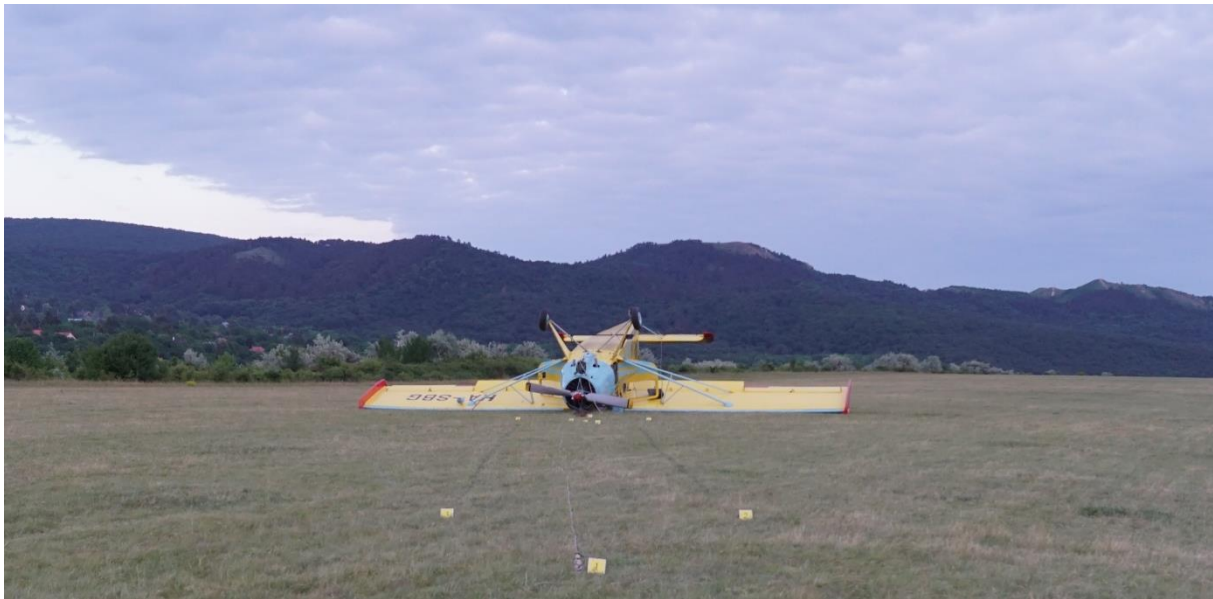
A légijármű LHFH repülőtéren szállt le és kigurulás közben a légcsavaron keresztül átfordult, az É47.48925°, K18.91297° koordinátánál került háthelyzetben nyugalomba, a repülőgép hossz tengelye ÉNY felé mutatott. A helyszínelés során a vontatókötél a légijármű kioldójához csatlakozott, a főfutók között kifeszítve középen volt fellelhető. A kötélvég helye, a féknyom és a légijármű elhelyezkedése alapján a kifutás iránya 128° volt, a repülőgép légcsavaráig 26 méteres féknyom volt látható.

4. ábra: a légitármű a leszállás irányából
