ZÁRÓJELENTÉS

2022-0682-5
(HU-10247)

Váratlan vasúti esemény / Járműmegfutamodás
Mátészalka, 2022. június 26.

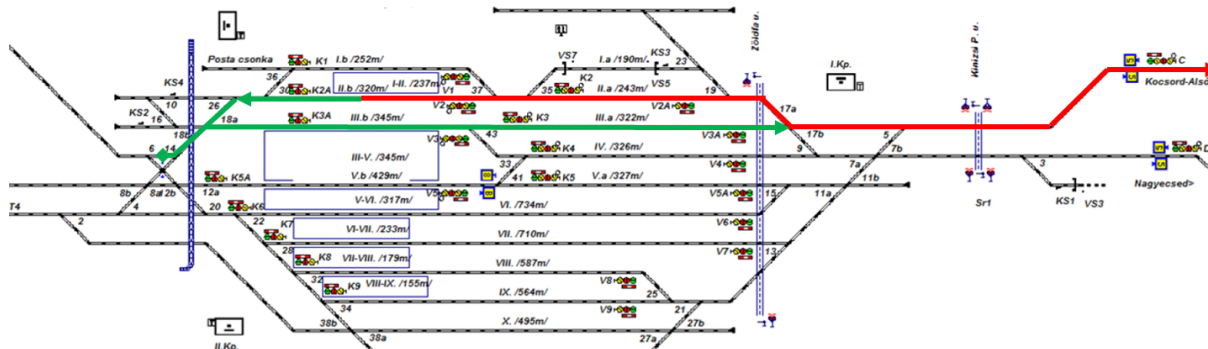
**3. ábra Mátészalka állomás torzított helyszínrajza
(zölddel a mozdony, pirossal a megfutamodott kocsik által bejárt vágányút)**

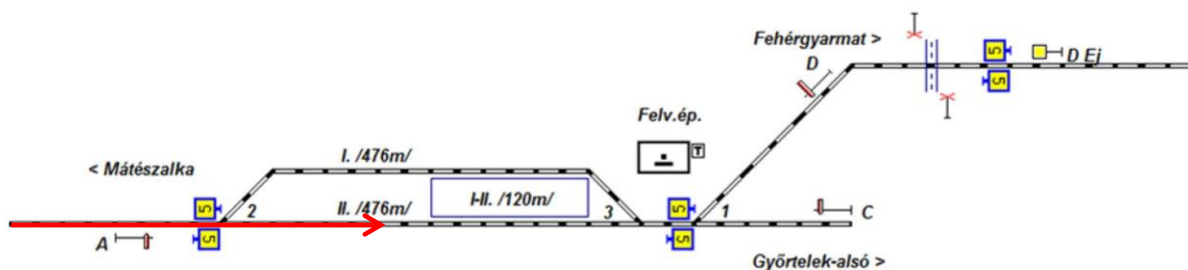
**4. ábra Kocsord alsó torzított helyszínrajza
(a megfutamodott kocsik kb. 16 méterrel a peron előtt álltak meg)**

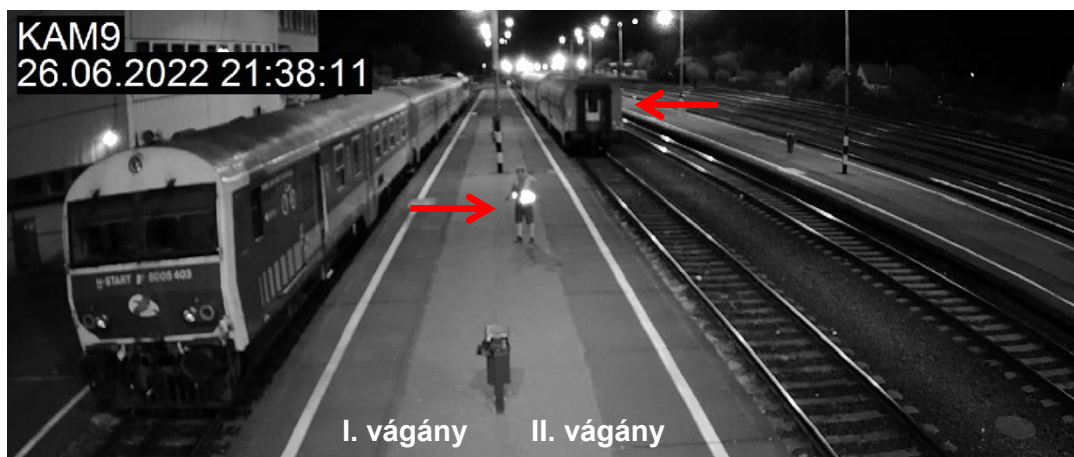
A kimerevített kamerafelvételek képpontjainak elemzése alapján megállapítható, hogy a 32421 sz. vonat szerelvénye a mozdony elindulását követően a végpont irányába azonnal megmozdult, azonban a helyváltogatás az első kb. fél percben csak 1-2 centiméter nagyságú volt. 21 óra 38 perc 00 másodperctől kezdődően viszont a kocsik már szemmel jól láthatóan is gurultak.

7. ábra: a 32421 sz. vonat szerelvénye a II. vágányon a végpont felé gurul, miközben az egyik kocsivizsgáló a megfutamodott kocsiknak háttal a mobiltelefonját nézi

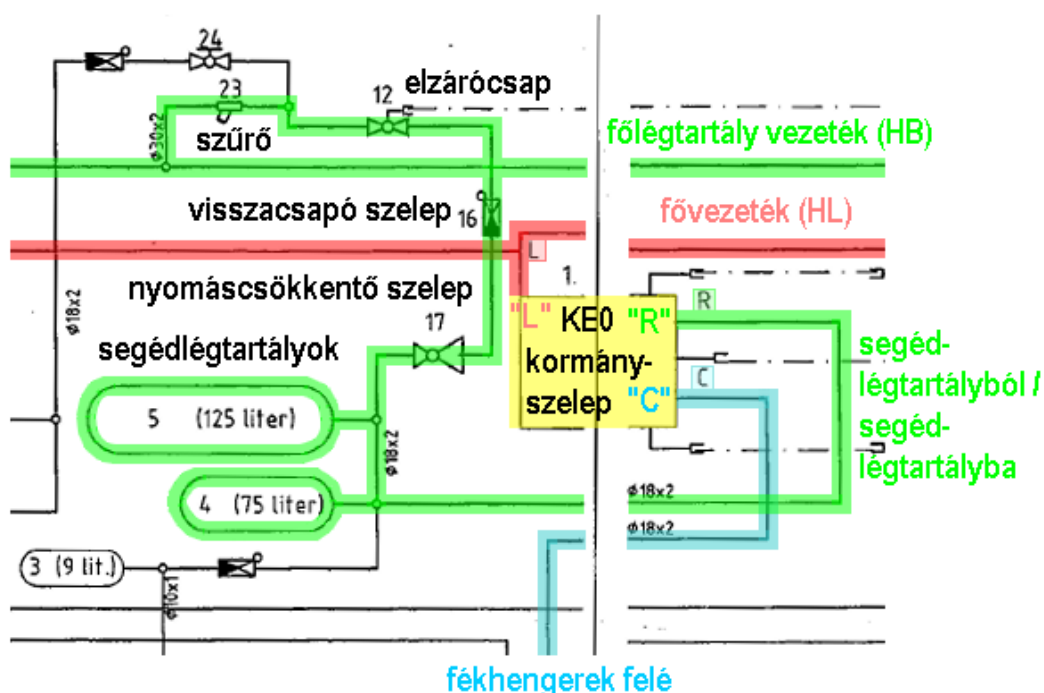
A 20-44 és 10-44 sorozatú kocsik fékrendszere a hagyományostól eltérő, különleges kialakítású. A 4-es és 5-ös tételszámmal jelölt segédlég tartályok töltése nemcsak a tipikus módon, a kormány szelepen keresztül (1-es tétel) a főlégvezetékéből történik, hanem azok egyúttal a főlégtartály vezetékéből egy légszűrőn (23-as tétel), egy, a légfék kiiktató váltóval függésben lévő elzárócsapon (12-es tétel), egy visszacsapó szelepen (16-os tétel) és egy nyomáscsökkentő szelepen át (17-es tétel) is töltődnek (12. ábra).

**12. ábra: részlet a 20-44 sorozatú kocsik légfésémájából
(a teljes légfésémát a 3. melléklet tartalmazza)**

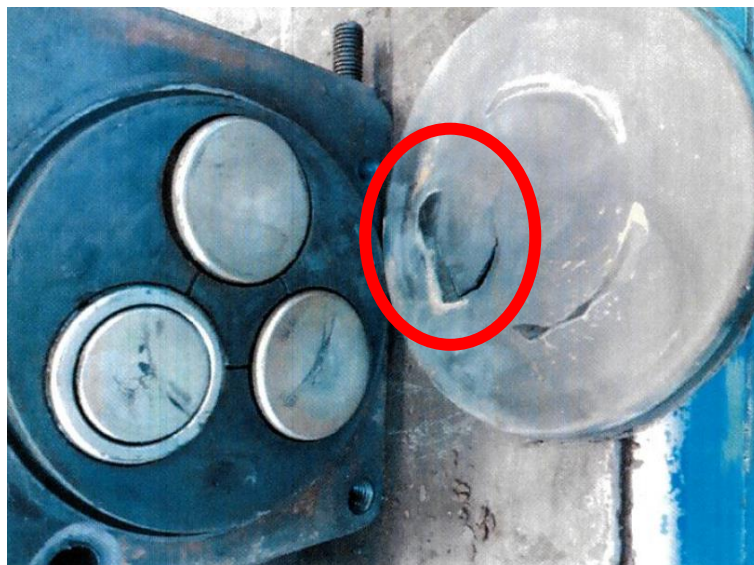
2022. augusztus 17-én a részlegvezető irányításával a kormány szelep megbontására került sor. A szétszerelés során az egységeknél és a bennük lévő alkatrészekon külső szennyeződésre utaló jeleket nem találtak. A törzsszelep szétszerelése során a háromnyomásos kamra alatt megtalálták a kormány szelep nem üzemszerű működésének okát. A hibás működést a fazékmembrán felületén a magasnyomású szelep alatti részen lévő szakadás okozta. A többi alkatrészt rendben találták, más hibára utaló jelet nem találtak.

14. ábra: az 50 55 20-05 615-9 psz kocsi kormány szelepeének átszakadt membránja
