ÉPÍTÉSI ÉS KÖZLEKEDÉSI
MINISZTERIUM
KÖZLEKEDÉSBIZTONSÁGI SZERVEZET

ZÁRÓJELENTÉS

2022-0693-5
(HU-10254)

Váratlan vasúti esemény / Egyéb
Budapest-Keleti, 2022. június 30.

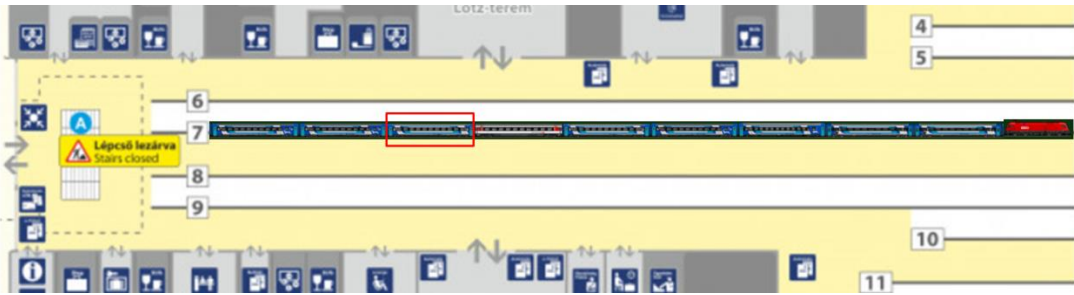
3. ábra: Az EN462 sz. vonat elhelyezkedése az utascarnokban, a hetediként besorozott műszaki hibás jármű jelölésével

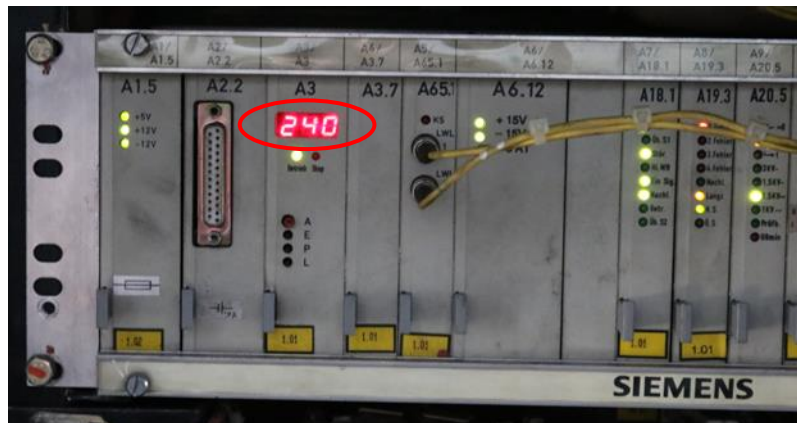
A 21-91 304 psz. kocsiját energiaellátó berendezése a szerelvénynek a 7. vágányra való betolása és a központi energiaellátás bekapcsolása után sem tudott elindulni, ezért vált szükségessé a kocsiját kisorozása. A kocsiját utólagos, műhelyi hibafeltárása során – a berendezés által adott hibakód alapján – megállapításra került, hogy a szűrőköri visszatápláló egységben 2 db olvadóbiztosító kiolvadt. Az említett

biztosítók kiolvadása ismeretlen időben történt, ugyanakkor feltételezhető, hogy ez a szerelvény 7. vágányra történő betolása előtt következett be, mivel a betolás után az energiaellátó berendezés már nem indult be.

4. ábra: Az olvadóbiztosíték kiolvadását jelző hibakód-kijelzés a 21-91 304 psz.-ú kocsni energiaellátó berendezésén a műhelyi vizsgálat során

A műhelyi hibafeltárás során a kocsni akkumulátorai is lemerült állapotban voltak, ami lehetséges következménye az energiaellátó berendezés működésképtelenné válásának.
