# ZÁRÓJELENTÉS

PIK-20 E, D-KBDD

Farkashegy repülőtér (LHFH), 2022. június 11.

2022-0715-4

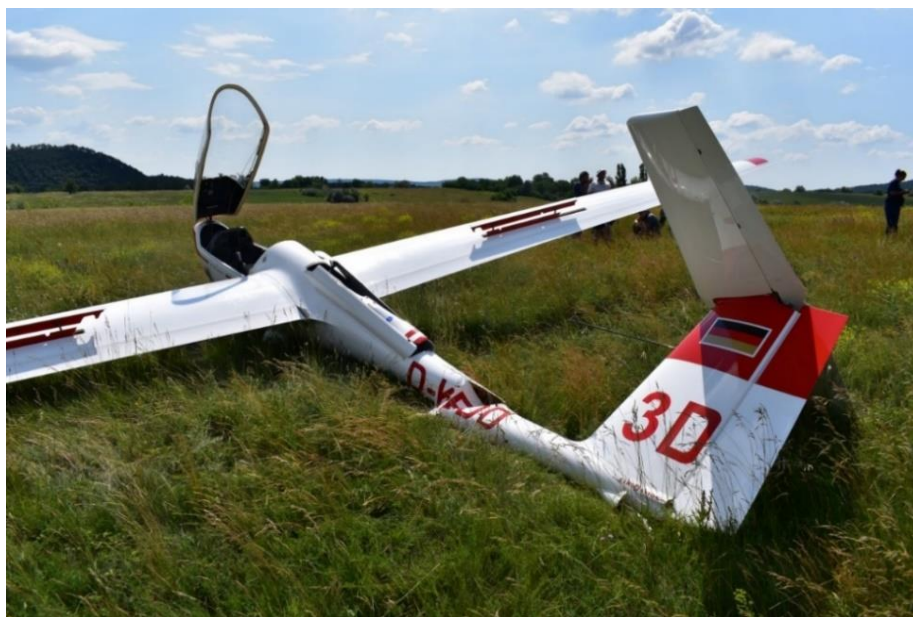
1. ábra – A sérült repülőgép

A vitorlázó-repülőgép törzse a vízszintes vezérsík előtt körülbelül 0,6~0,9 méterrel kettétörött, a törött részeket a kormányokat működtető szerkezeti elemek tartották egyben (1. ábra).

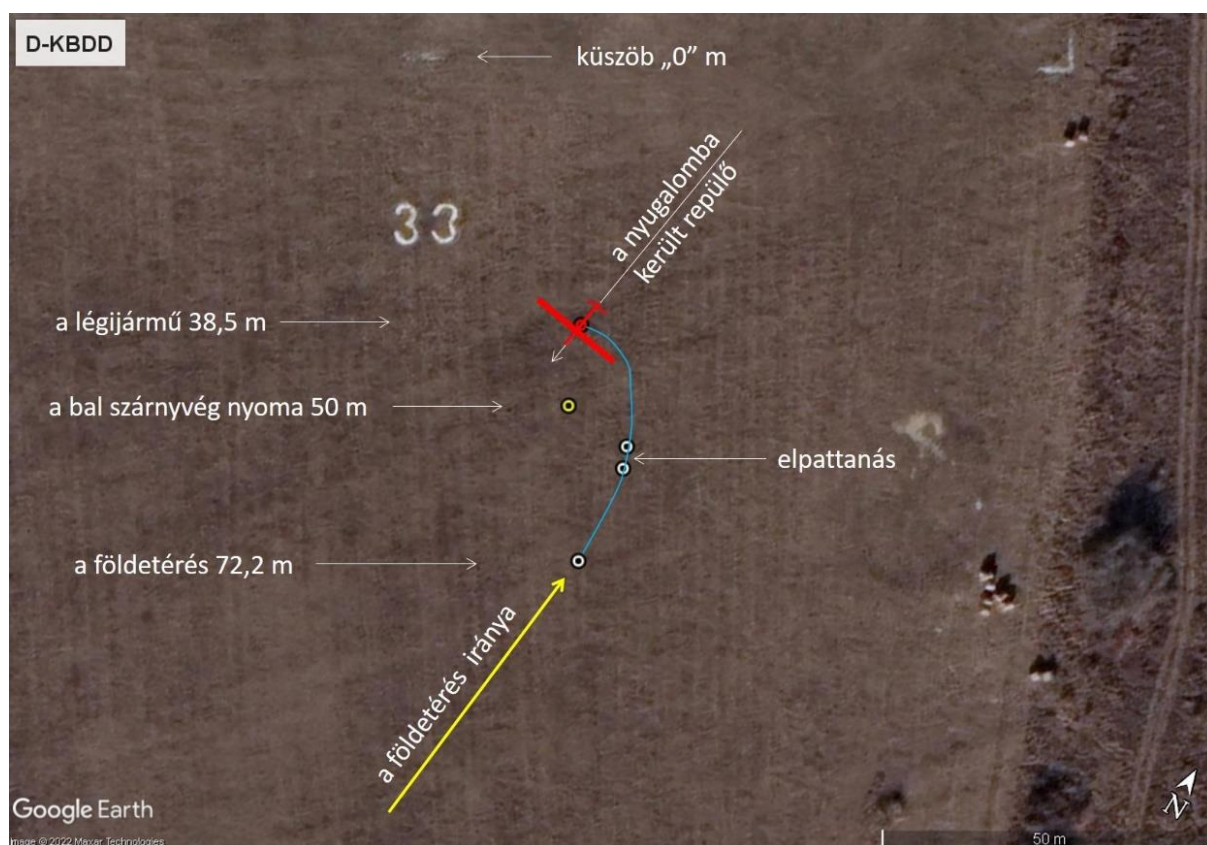
2. ábra: A helyszín

A repülőgép először a 33-as pálya küszöbe előtt 72 méterrel, a pálya tengelyétől jobbra – a pályairánytól 26 fokkal jobbra eltérő irányon repülve – ért földet (É47.48182° K018.91939°), majd elpattanás után a küszöb előtt 39 méterrel balra berádlizva, 200°-os orr-iránnyal került nyugalomba (É47.48156° K018.91962°). A földetérés folyamatát a 2. ábra szemlélteti.

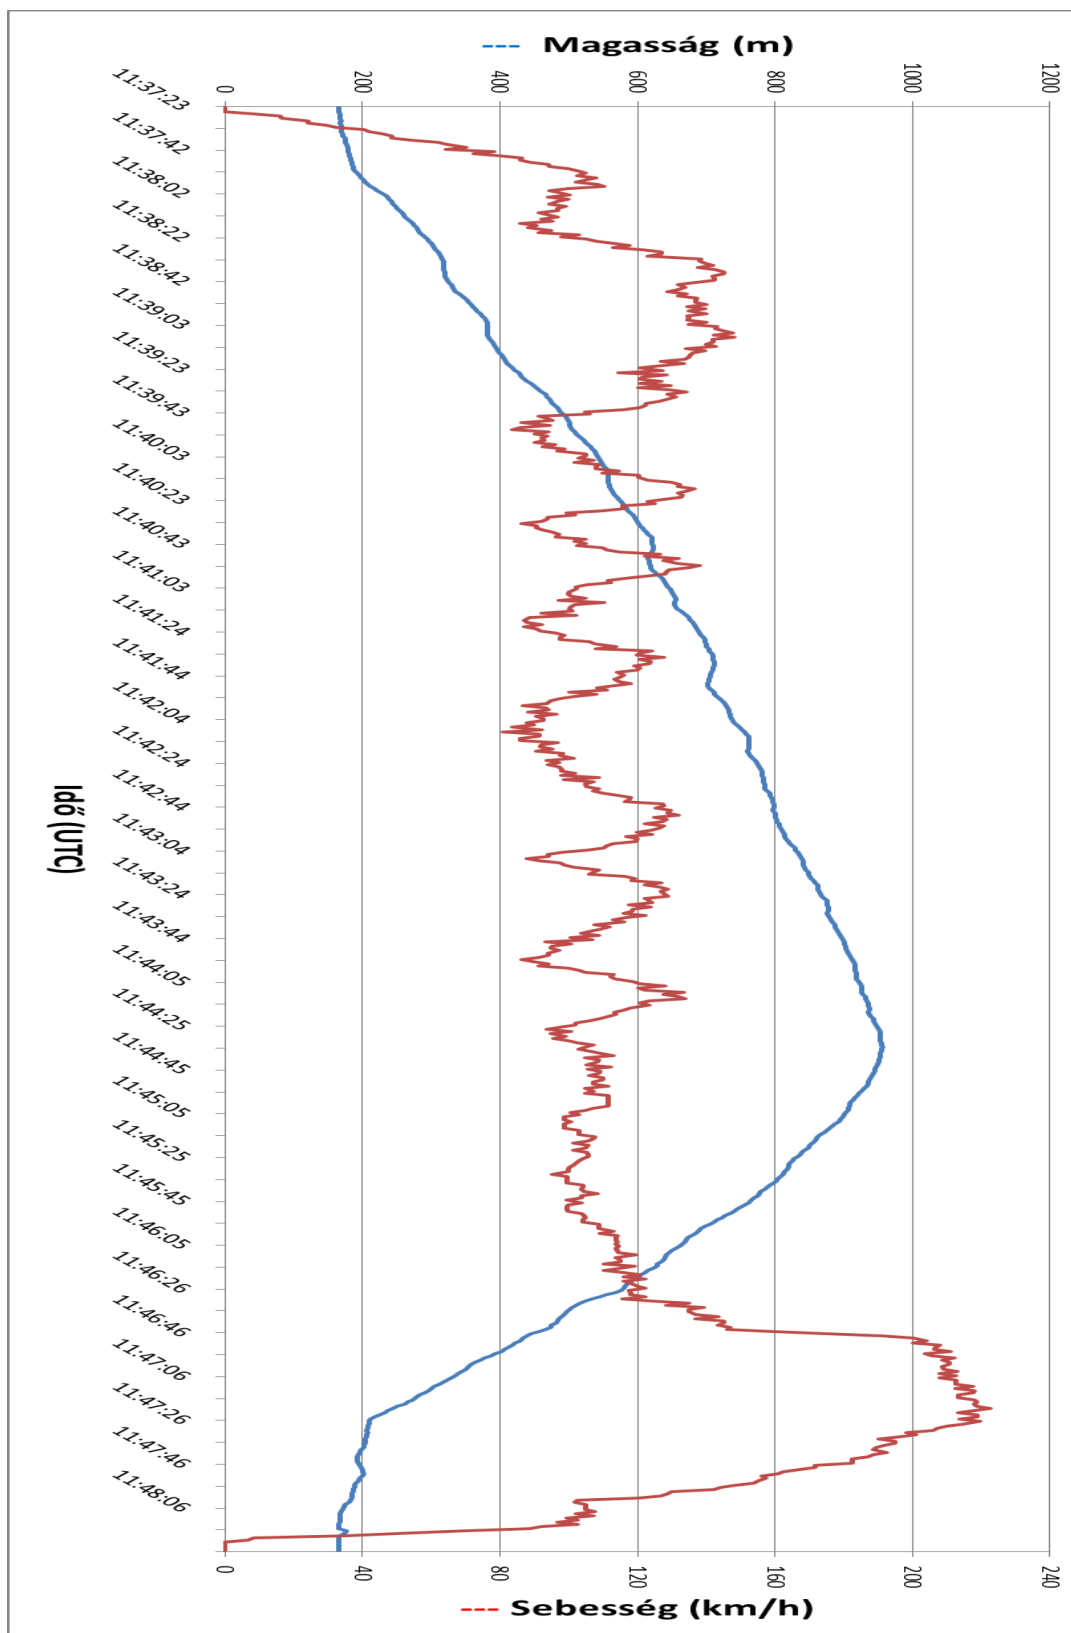
### 1. számú melléklet: A balesettel végződő repülés idő/sebesség, magasság diagramja

A logger adatai szerint az első repülés során a repülőgép sebessége 70 és 200 km/óra között, a második repülés során 80 és 220 km/óra között intenzíven változott, amit a repülési helyzetek nem indokoltak.
