ÉPÍTÉSI ÉS KÖZLEKEDÉSI MINISZTERIUM  
KÖZLEKEDÉSBIZTONSÁGI SZERVEZET

# ZÁRÓJELENTÉS

Zlin Z-326 Tréner, HA-TRT

Szeged Repülőtér (LHUD), 2022. június 13.

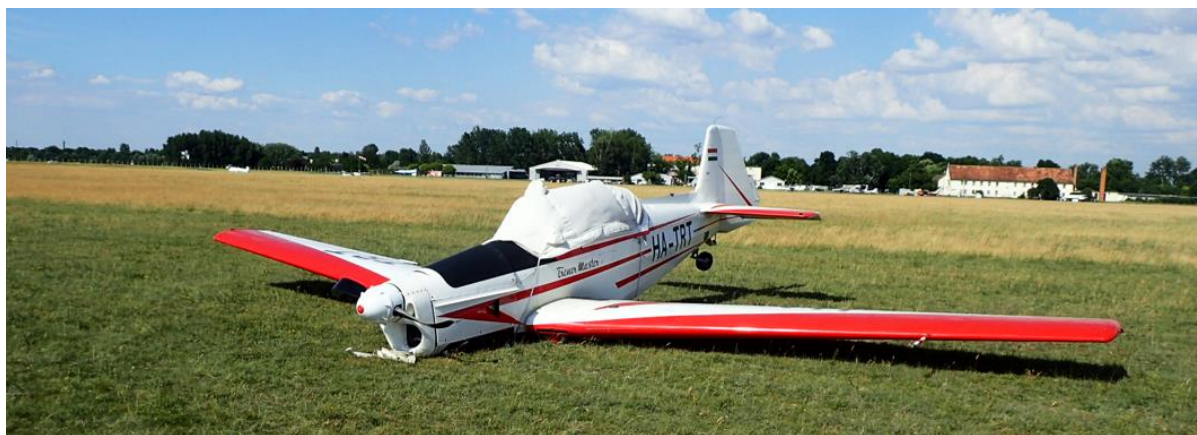
A Zlin Z 326 típusú HA-TRT lajstromjelű repülőgéppel, az eseményben érintett pilóta a 34-es irányú füves pályáról tervezett felszállni. A felszállás kezdeti fázisában, 4-6 méter magasságból a repülőgép süllyedni kezdett, majd földnek ütközött és több mint 60 méter földön csúszást követően került nyugalomba.

1. ábra: Az eseményben érintett repülőgép az esemény után

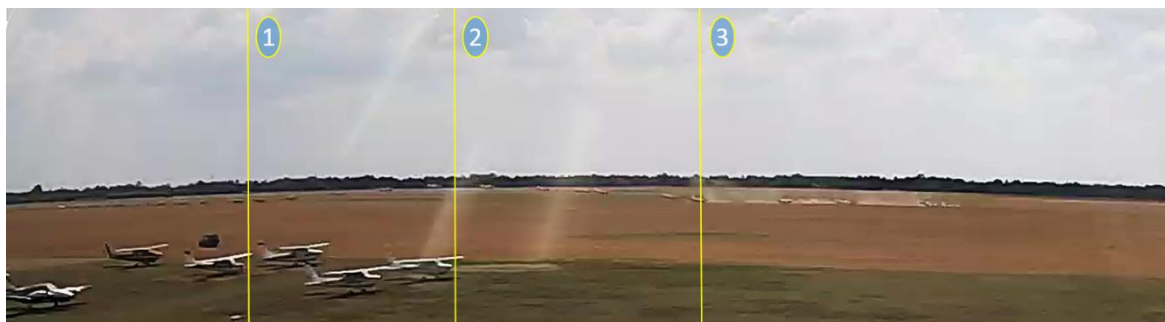
2. ábra: A légijármű repülési pályája a térfigyelő kamera alapján (nagyítás: 1. Melléklet)  
1-elemelkedés, 2-repülési pálya legmagasabb pontja, 3-földnek ütközés

A repülőtér térfigyelő kamerájának felvétele és a meghallgatott személyek elmondásai alapján a felszállás folyamata mindaddig megfelelően zajlott, ameddig a repülőgép el nem emelkedett a földtől. A pilóta az emelkedést követően – jóval a légiüzemeltetési utasításban előírt magasság elérése előtt – megkezdte a futómű és a fékszárny behúzását (50 m, illetve 70 m helyett 4-6 m).

Az esemény bekövetkezése a Vb véleménye szerint a pilóta helyzeti tudatosságának csökkenésére vezethető vissza. A pilóta elmondása alapján a fékszárny működtetésének pillanatnyi nehézsége elterelte a figyelmét, ami miatt nem észlelte a megváltozott repülési helyzetet. Ez idő alatt a repülőgép pályája a kezdeti emelkedésből süllyedésbe ment át, amelyet a földnek ütközést megelőzően nem korrigált.

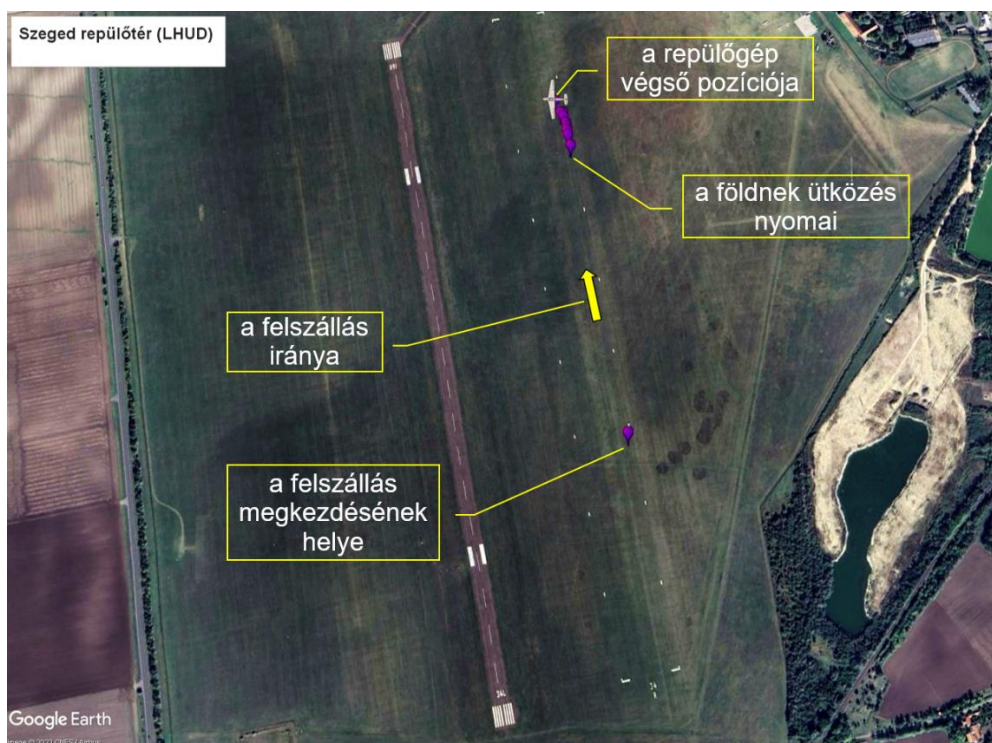
3. ábra: A helyszínen megfigyelt nyomok

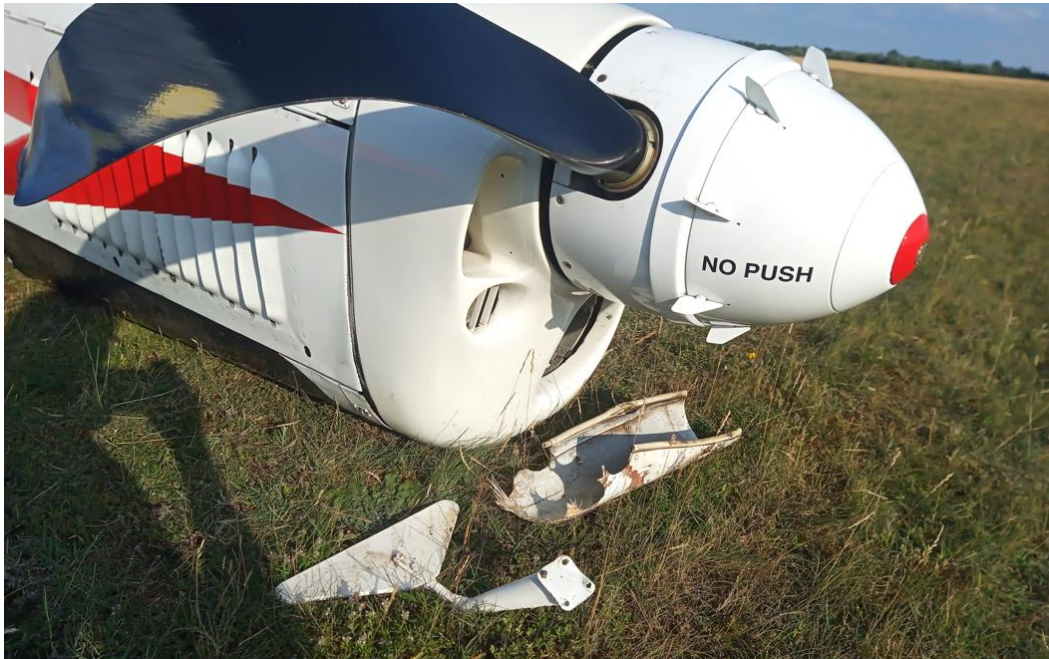
A repülőgép az esemény során súlyosan megrongálódott. A földnek ütközés pillanatában a motor működött, aminek következtében a fém légcsavar tollak meghajlottak és végeik letörtek. A Vb a helyszíni szemle során megállapította, hogy a fékszárnyak behúzott és rögzített állapotban voltak, a légcsavarok állásszögét szabályozó mechanizmus a légcsavar sérülése következtében meghibásodott, a baloldali csűrő kormánylapjára szerelt aerodinamikai kiegyenlítő lap és a baloldali főfutó borítólemeze letört, a repülőgép hasát borító lemez és a kipufogó csomók deformálódtak.

4. ábra: A repülőgép sérülései

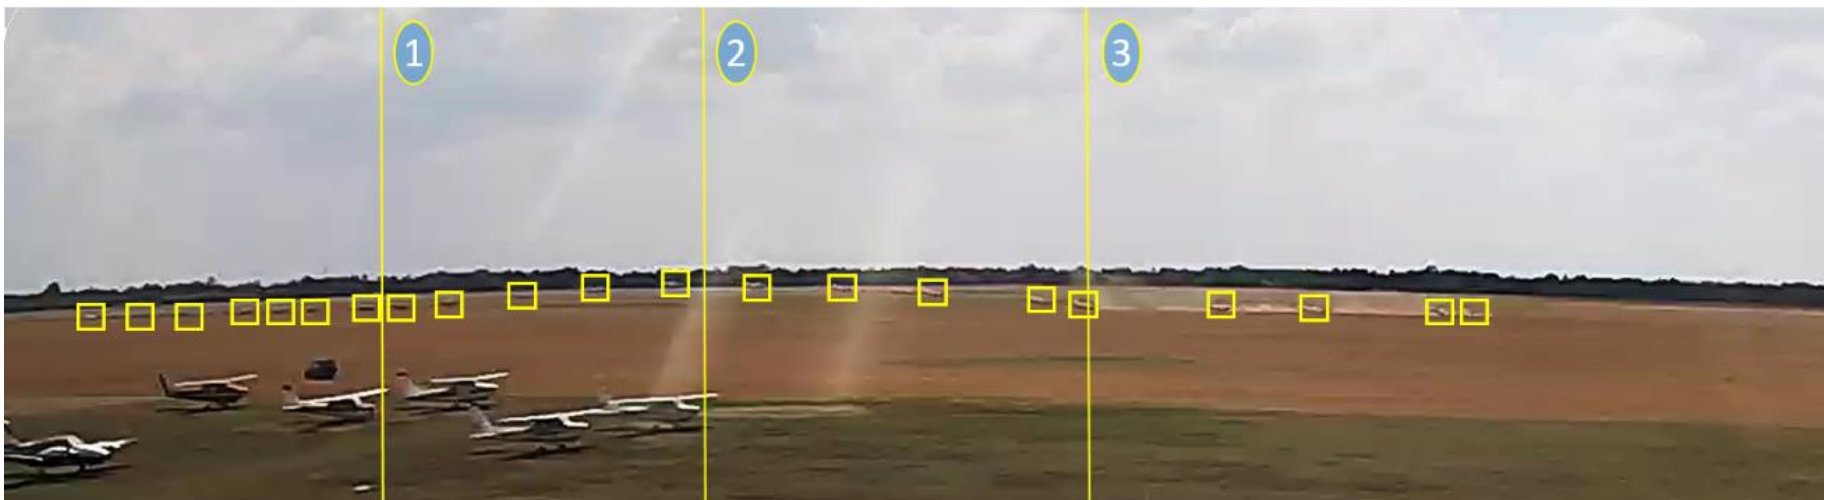
2. ábra nagyítása: A légi jármű repülési pályája a térfigyelő kamera alapján, 1-elemelkedés, 2-repülési pálya legmagasabb pontja, 3-földnek ütközés
