KÖZLEKEDÉSBIZTONSÁGI SZERVEZET

ZÁRÓJELENTÉS

2022-0736-5
(HU-10257)

Vasúti baleset / Vonatok ütközése
Biatorbágy - Herceghalom, 2022. július 10.

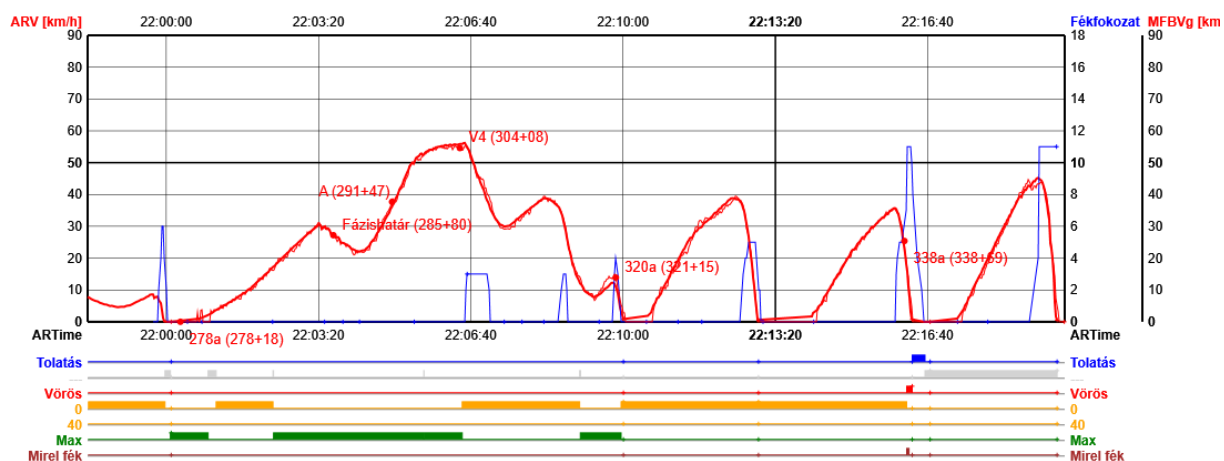
A 48400 sz. vonat mozdonyának adatrögzítő és MFB adatait a Vb által egyesített és jelölésekkel ellátott diagramon mutatja a 2. ábra.

**2. ábra: a 48400 sz vonat menetadatai
vörös: sebesség, kék: fékfokozat
az időtengelyen az adatrögzítőből kinyert UTC időpontok (helyi idő -2 óra)**

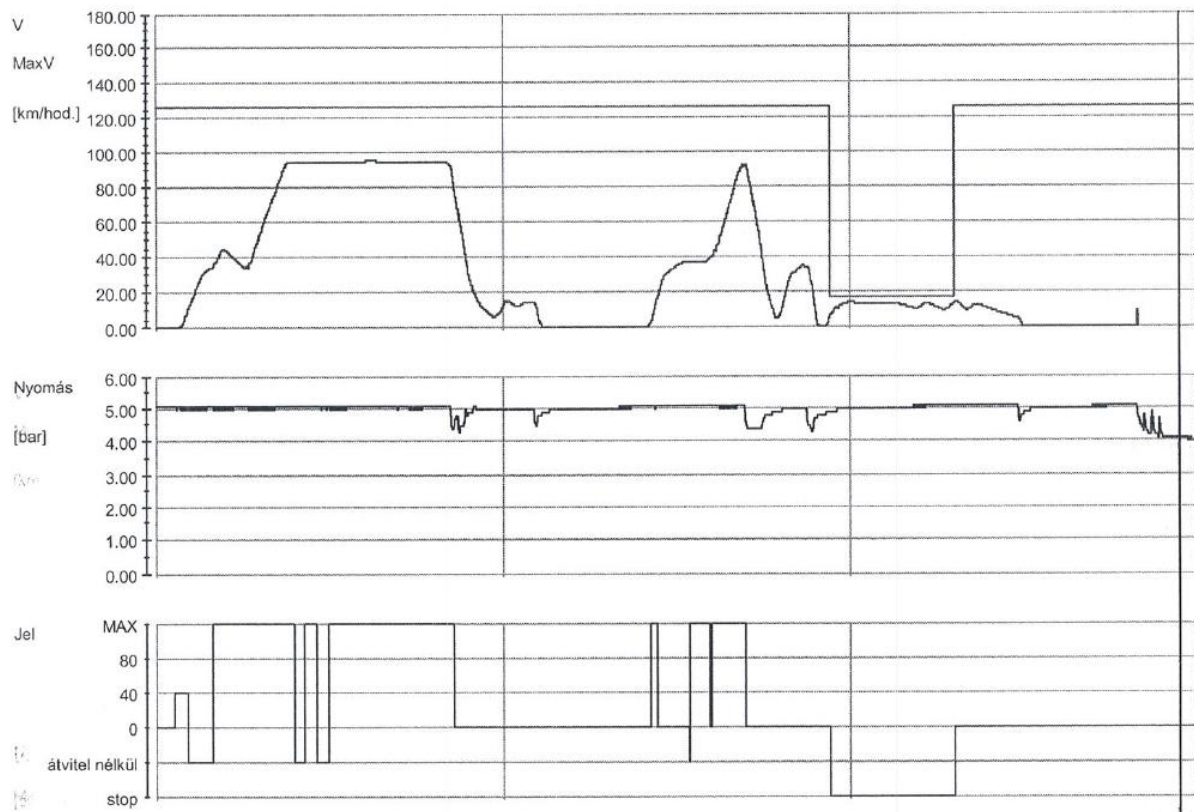
3. ábra: a 45286 sz. vonat menetíró regisztrátuma
