# ZÁRÓJELENTÉS

Glasfügel 304, D-0340

Szatymaz repülőtér (LHST), 2022. június 20.

2022-0741-4

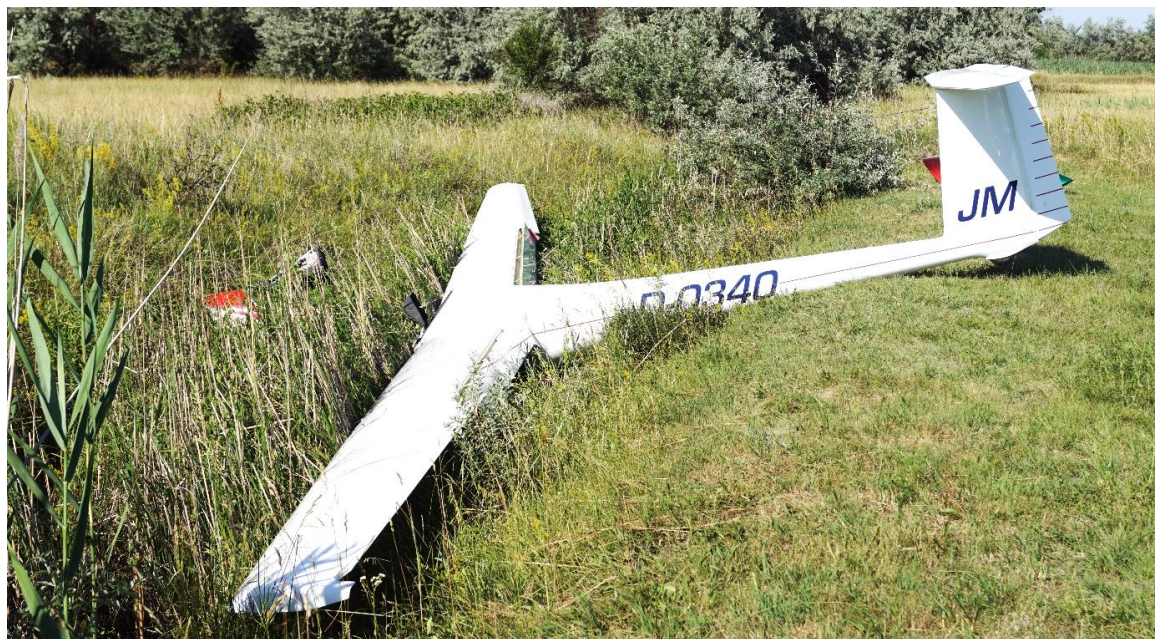
1. ábra: Légijármű az esemény helyszínén

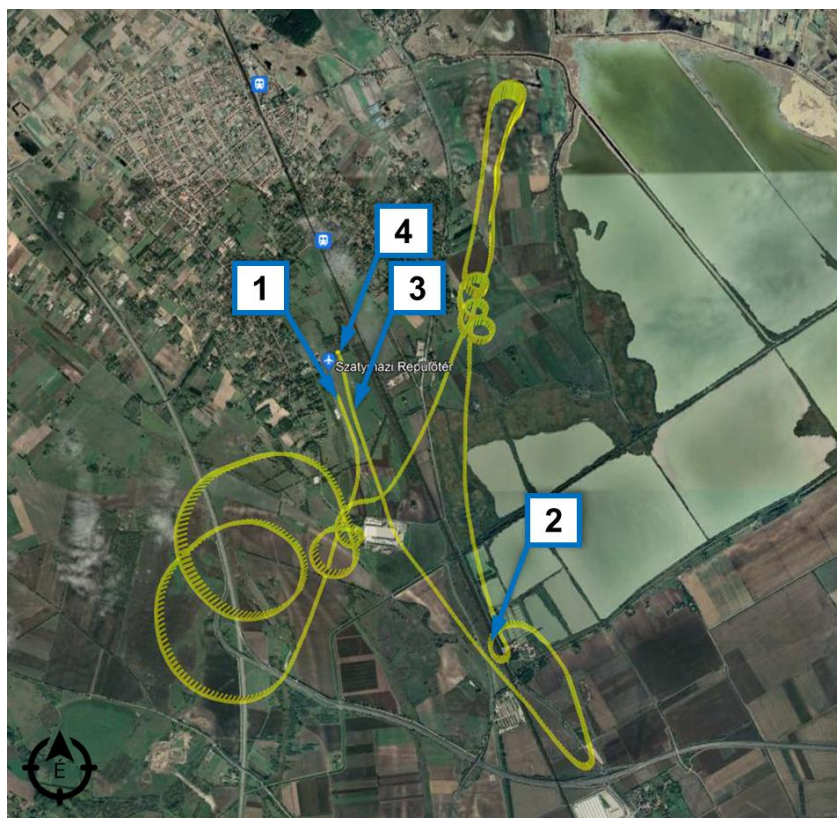
Aznapi első repüléséből termik hiányában visszaszállt, majd ezt követően a 16-os pályáról újbóli vontatást kért (2. ábra 1). Második repülésekor a repülőtértől délre ismét emelés hiányát érezte és újabb termik keresése céljából a repülőtér mellett található Fehér-tó északnyugati, majd onnan a tó délnyugati részéhez repült. A tó délnyugati részénél a földtől számított magassága körülbelül 325 méter volt (QFE szerint) (2. ábra 2), ekkor még a repülőtértől távolodás mellett döntött és 1,4 km-rel tovább, 220 méter magasan döntött a repülőtérre visszatérés mellett. A pilóta elmondása alapján alacsonyan repült vissza, ezért nem akart kockáztatni és megközelítéskor dél felől hátszélben szállt le a repülőtér munkaterületére. Elmondása szerint leszálláskor a szél erősségét rosszul ítélte meg, azonban szellőkéseket nem érzett.

A repülőgép földet érése (2. ábra 3) az adatrögzítők alapján közel 100 km/h-val történt, – a pilóta elmondása szerint 1/3, majd teljesen kinyitott féklappal – a földet érés helyétől a pálya végéig 300 méter állt rendelkezésére. A pilótának nem sikerült megállnia ezen a távolságon belül, így a balesetet szenvedett légijármű a munkaterület végén található 5 méter széles és 1 méter mély árokban, az É46.32558° K020.05350° földrajzi koordinátánál állt meg (2. ábra 4).

2. ábra: A repülés útvonala (adatrögzítők alapján)

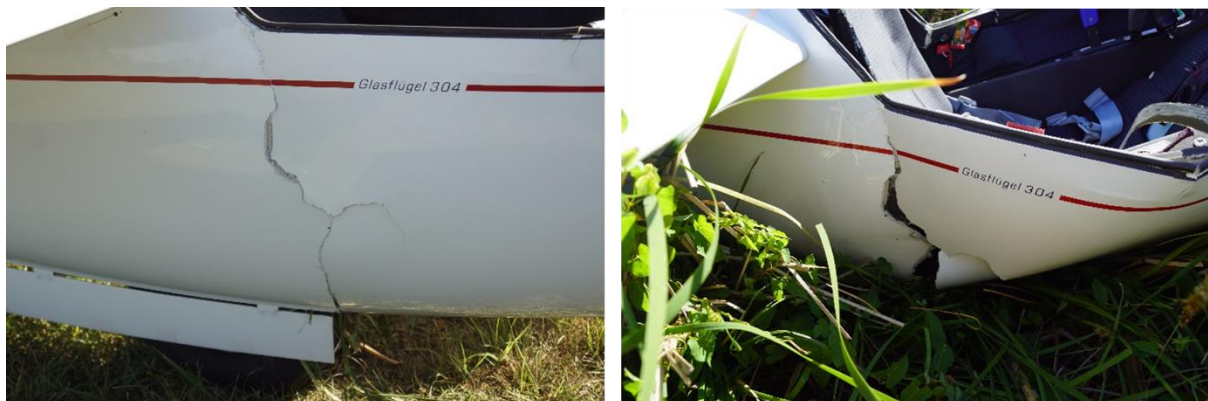
A pilóta elmondása szerint az árokba érkezés előtt már majdnem teljesen megállt, az árokba lényegében csak „belepottyant”. Az adatrögzítők adatai alapján a légijármű sebessége ekkor még 25-35 km/h volt.

A légijármű törzse az árokba esés következtében a pilóta ülés alatt keresztirányban végig repedt (3. ábra). A kabintetőt tartó fül a becsapódáskor letört, ezáltal a kabintető kipattant a helyéről, így az nem sérült. A légijármű külseje több ponton kisebb felületi horzsolásokat szenvedett. A balesetben személyi sérülés nem történt.

3. ábra: A légijármű törzsének sérülései
