ZÁRÓJELENTÉS

2022-0806-5
(HU-10285)

Váratlan vasúti esemény / Jelzőmeghaladás
Vonyarcvashegy, 2022. július 28.

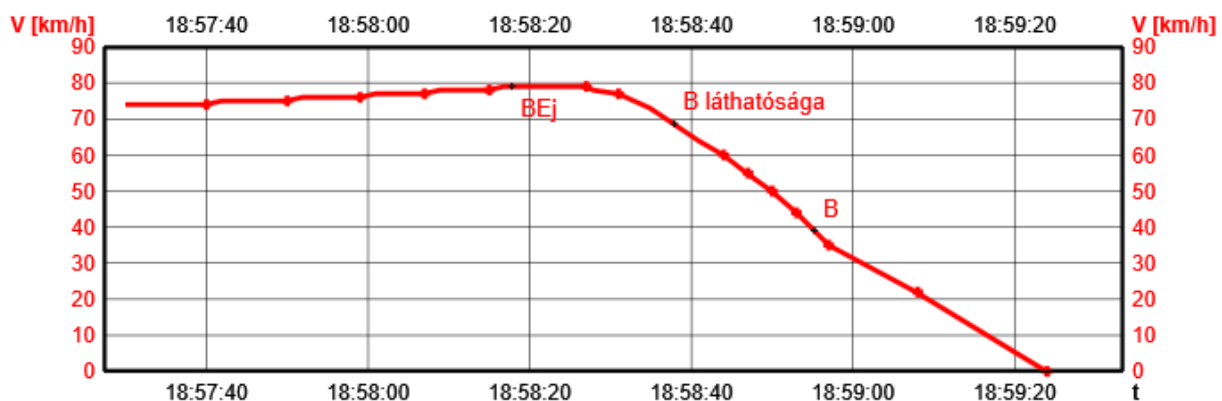
4. ábra A tehervonat fékezésének diagramja

A tudatosság leglátványosabb bizonyítéka Balatongyörök és Vonyarcvashegy között fedezhető fel. A mozdonyvezető Balatongyörök előtt egyenletesen 78 km/h sebességig gyorsította a vonatot, majd a Balatongyöröknél kezdődő 60 km/h sebességre engedélyezett pályaszakaszon – saját stílusában alkalmazkodva a lassújelhez – 73 km/h-ra lassult, majd ismét egyenletes gyorsítással 79 km/h-ra gyorsította a vonatot, annak ellenére, hogy a vonatra engedélyezett sebesség mindvégig 70 km/h volt.

A tudatosan végrehajtott jelentős sebességtúllépés különösen annak fényében kockázatos, hogy a vonat a vtk.-ban feltüntetett ellentétben nem volt megfékezve a menetrendben meghatározott 70 km/h sebességre sem. A Vb számításai szerint 70 km/h sebességről kezdve a fékezést, a vonat a bejárat jelzőnél állt volna meg.

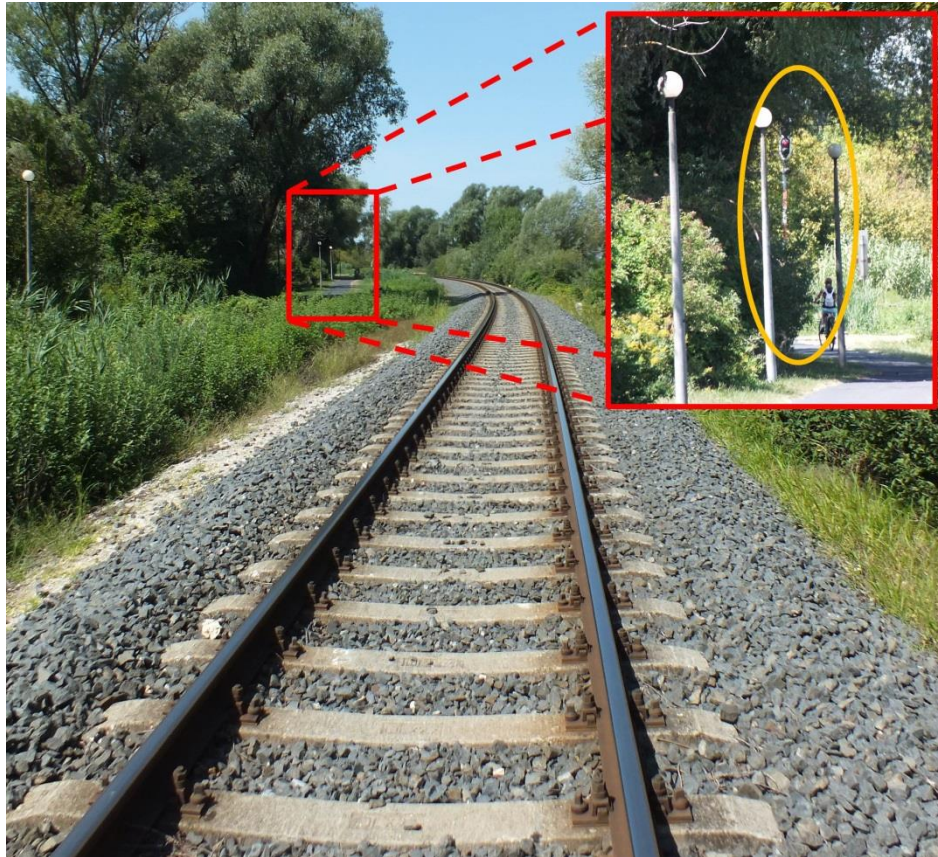
5. ábra A „B” jelző láthatóságának legtávolabbi pontja (kb. 270 méter)

A főjelzőkre előírt rálátási távolság minimális értéke a pályasebesség 10-szeresének harmada, ami az esemény helyszínén lévő 80 km/h sebességre engedélyezett pálya esetében 266,6 méter. A valóságban a jelző kb. 270 méterről folyamatosan látható, ezért ismétlőjelző nincs telepítve. A jelző megfigyeléséhez nagyfokú tudatosság szükséges, mert az ívben, fák takarásában van, emiatt tavasztól ősziig észlelhetősége a jogszabályi minimum érték közelében van.
