# ZÁRÓJELENTÉS

ASW-20L, HA-4027

Békéscsaba repülőtér, 2022. július 19.

**2022-0930-4**

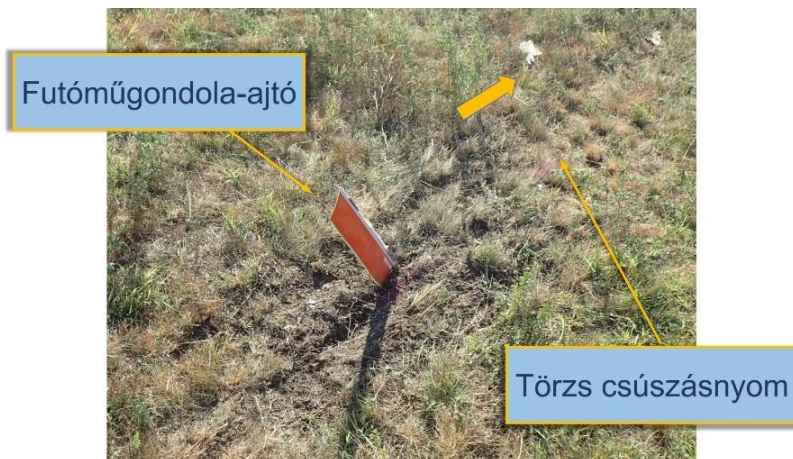
A repülőgép nyugati irányú pályájának végén egy lecsúszó, északnyugat felé kezdett jobbfordulóban ért talajt, ahol először a jobb szárny ért földet, és meghajolva, majd eltörve a mozgási energia egy részét elnyelte. Ezt követően a légi jármű orrának alsó része csapódott a talajba, ugyancsak töréses sérülést szenvedve. A kabintető a kabin deformálódása következtében levált, és összetörve a földön került nyugalomba; a futóműgondola ajtajának szárnyai az ütéskor kissé kinyíltak és a füves talajon elakadva az egyik sérült, a másik leszakadt. A farok ezt követő lecsapódásakor a köpeny lefordult a farokkerékről, a tömlő kiszakadt és nyomását elvesztette; az oldalkormány alsó része letört. A törzs héjszerkezete átszakadt; a farokrész a T-vezérsíkkal elvált a törzstől, de a kormányhuzalok és a rudazat még azzal

összekötötte. A még mozgásban lévő repülőgép a talajról elpattant, és jobb forgását folytatva, a letört farokrészrel a törzs bal oldalán, farokirányban a repülőteret nyugatról határoló bozotos erdőszávba csapódott, ahol a növényzet, valamint a szárnyak, kormányfelületek és a törzs további törései és alakváltozásai a légi jármű maradék mozgási energiáját a megállásig tovább emésztették.

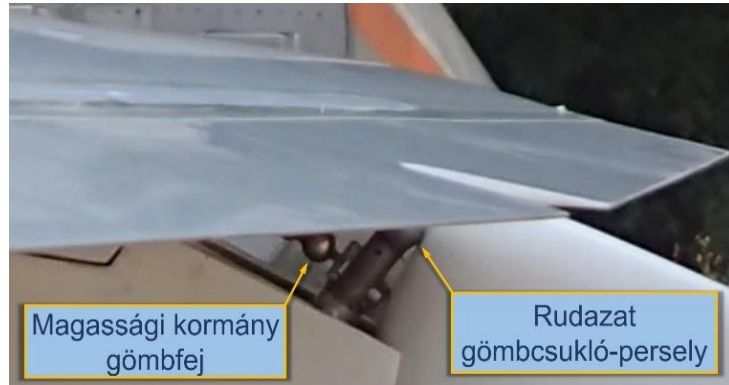
A Vb megvizsgálta az ASW-20 típusú vitorlázó-repülőgép magasságikormány-bekötését és megállapította, hogy előírászerű bekötés esetén a kötés véletlenszerű oldódása kizárható. A jobb oldali, azonos típusú repülőgépről készült képen a bekötetlen magassági kormány rudazatának gömbcsuklója és annak elhelyezkedése látható a botkormány hasrahúzott helyzetében.

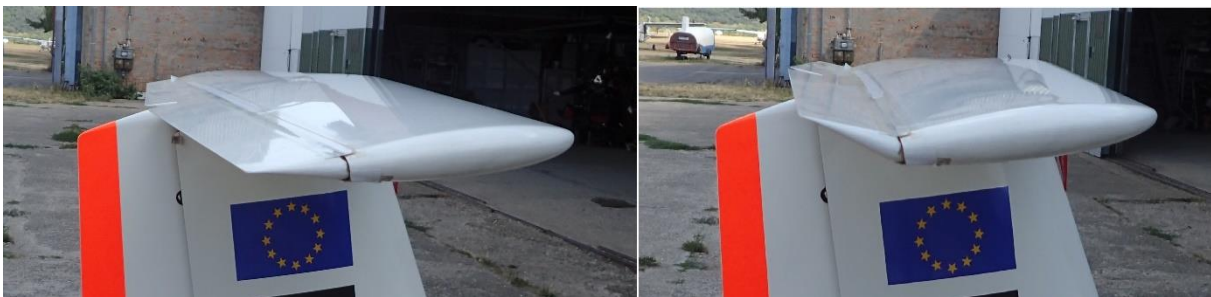
Megállapítást nyert továbbá, hogy a rudazat utolsó, a magassági kormány gömbfejéhez csatlakozó függőleges eleme bekötetlenség esetén a botkormány hasrahúzásakor a magassági kormányznak ütközik, és kismértékben (a vízszintestől kb. 10 fok magasságig) meg tudja azt emelni a *(alsó ábra)*, ami a felületes külső szemlélőben egy rendeltetészerűen működő magassági kormány benyomását keltheti. Hasonló tévedések elkerülése céljából a repülőgép-tulajdonos repülőklub oktatási rendszerében és napi gyakorlatában a kormány szerkezetek bekötését (a repülési kézikönyvben előírt tételes ellenőrzésen túl) két személynek egyszerre kell ellenőrizni oly módon, hogy egy segítő kézzel kis ellenállást fejt ki a kormányfelületeken, miközben az ellenőrző személy a botkormányt a kormányfelületeknek megfelelő mindkét irányban megmozgatja. Ezzel a módszerrel egy esetleges bekötetlenség nagy biztonsággal, idejében azonosítható.

*A bekötetlen (bal oldal) és a helyesen bekötött (jobb oldal) magassági kormány esetén tapasztalt maximális kormánykitérés felfelé, légerők nélkül (azonos típusú, nem a balesetben érintett repülőgépen illusztrálva).*

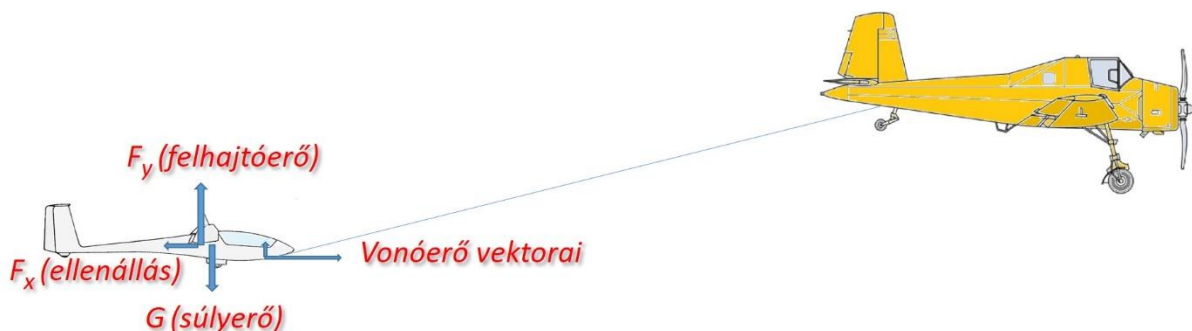
Elemelkedés után – magassági kormány híján – a Pilóta tehát az ívelőlapok használatával próbálta a repülőgép hosszdőlését szabályozni. Ennek során a feszes vontatókötél által kifejtett emelőerő befolyásolta a vitorlázó-repülőgép hosszstabilitását, és az orr süllyedését korlátozva kismértékben átvette a hiányzó magassági kormány szerepét azzal, hogy minél mélyebbre került a vitorlázó-repülőgép a vontatógép mögött, a kötélen annál nagyobb felfelé ható erőt fejtett ki a vitorlázó-repülőgép orrára, így csökkentve a hosszdőlés és süllyedés mértékét.

A vitorlázó-repülőgépre ható erők vontatás közben  
(a vontatókötél hossza nem arányosan van ábrázolva)

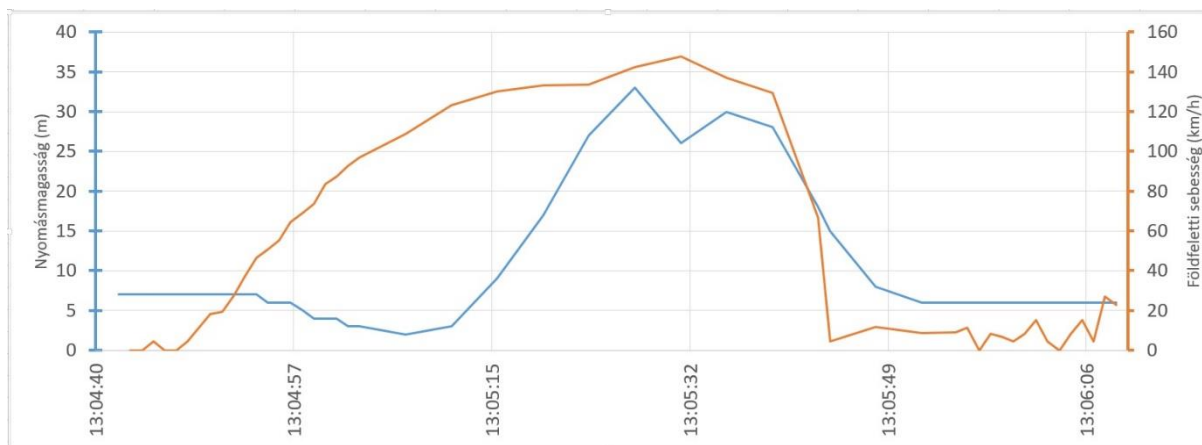
Leoldás után megszűnt a vitorlázó-repülőgép orrát fenntartó kötél, így a légijármű, orrát leadva, süllyedni kezdett, amivel egyidejűleg a Pilóta jobbfordulót kezdeményezett, valószínűleg azzal a szándékkal, hogy a lakott területeket elkerülje és/vagy a repülőtérre visszatérjen. Mivel a repülőgép növekvő bólintását magassági kormány nélkül nem tudta megszüntetni, a kis magasság és a megkezdett forduló pedig nem tette lehetővé, hogy a repülőgép növekvő sebességének állásszög-csökkentő hatása érvényesüljön, már nem maradt lehetőség a bal-eset elkerülésére: a repülőgép egy lecsúszó jobbfordulóban a földnek ütközött.

A vitorlázó-repülőgép pályájának magassági-, idő- és sebességdiagramja  
(kék: barometrikus magasság (m); barna: föld feletti sebesség (km/h).

A logger a valós időnél két perccel későbbi időre volt állítva.
