ÉPÍTÉSI ÉS KÖZLEKEDÉSI
MINISZTERIUM
KÖZLEKEDÉSBIZTONSÁGI SZERVEZET

ZÁRÓJELENTÉS

2022-0940-5
(HU-10296)

Vasúti baleset / Kisiklás
Karcag - Püspökladány, 2022. augusztus 30.

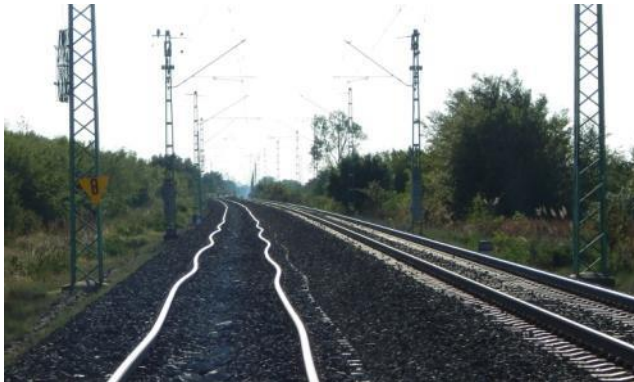
- A vasúti pálya a kisiklás helye és a megállás helye között (az 1674-1686. szelvények között) kb. 1,2 kilométer hosszban megrongálódott, a jobb vágányban kb. 2000 db betonalj összetört és az 1674+77 sz. szelvényben lévő útátjáró STRAIL elemei megrongálódtak.

2. ábra: a megrongálódott vasúti pálya a megállás helyétől visszafelé nézve

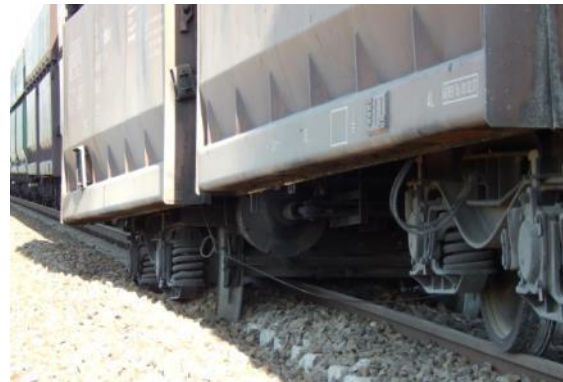
- A kisiklott 33 80 6667 932-9 psz. kocsiban balesetben érintett forgóvázának kerekei, rugói, lengéscsillapítója megrongálódott, a kocsinál a forgóváz cseréje vált szükségessé.

3. ábra: a 22. kocsi menetirány szerinti első forgóváza 2 tengellyel siklott

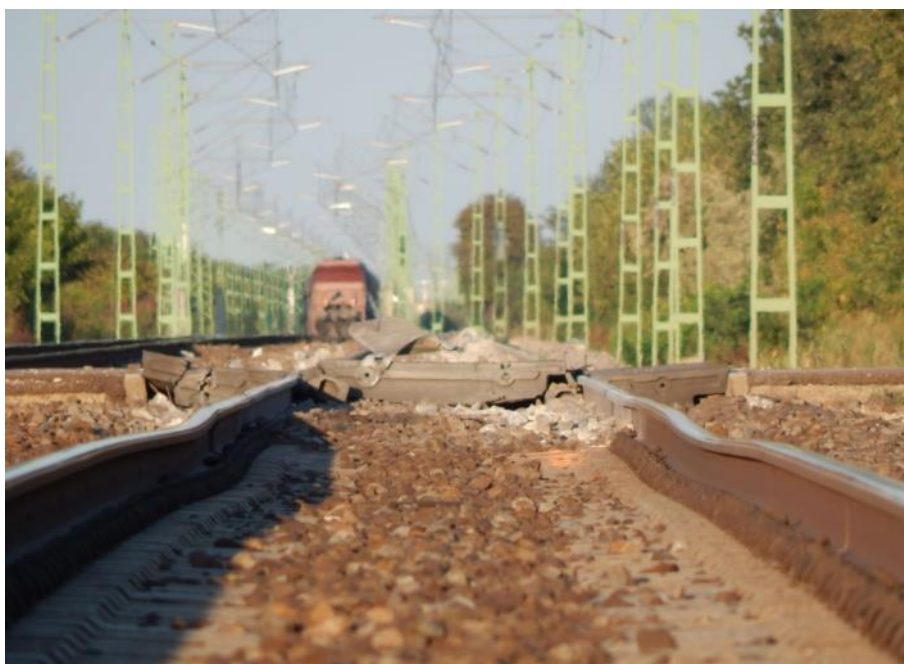
5. ábra: a kisiklás helyét megelőző vágánygeometriai hiba

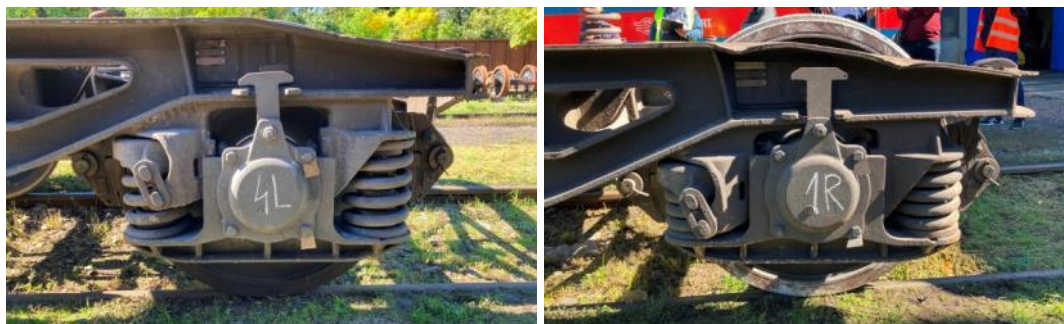
7. ábra: a teherkocsi sínen maradt forgóvázának 4L csapja (balra) és a siklott forgóvázának 1R csapja (jobbra) a kocsi alól kisserelve: látható, hogy a kisiklott 1R kerék terheletlen állapotban sem volt képes kirugózni

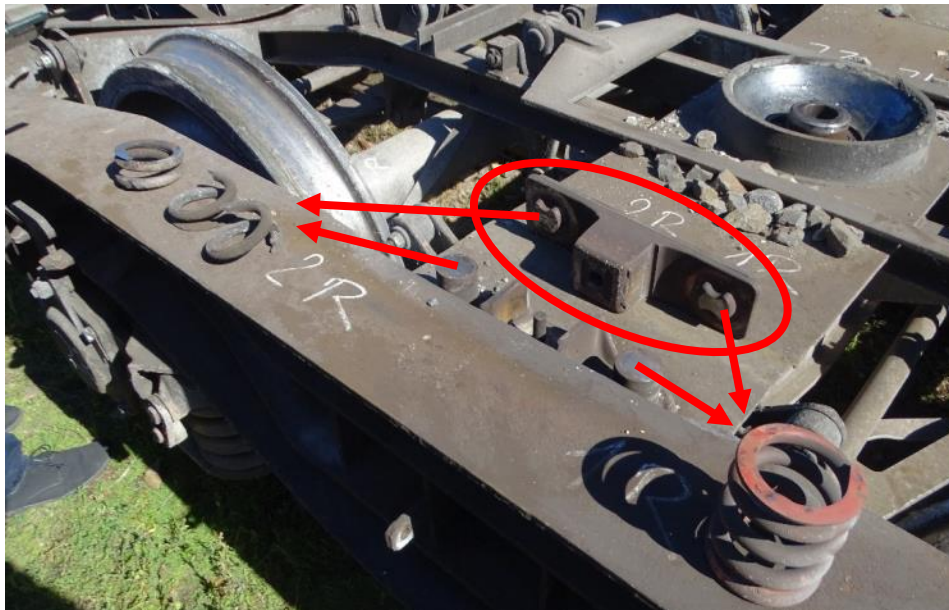
A forgóvázak kiszerelésével a hordmú vizsgálatánál megállapítható volt, hogy a siklott forgóvázon a 2R, 3L és 4R jelű kerékcsapok felől az oldaltám rugók töröttek voltak (8. ábra).

8. ábra: kiszerelt csúszótám a törött rugóival

A törési felületek vizsgálatával nem volt egyértelműen megállapítható, hogy azok a balesetet megelőzően vagy a baleset következményeként törtek el.

Elképzeltető, hogy az a balesetet megelőzően történt, mert az oldaltám rugókat az ilyen típusú kocsiknál a kocsvizsgálók a vonatvizsgálatkor a kocsiszekrény kialakítása miatt nem tudják megvizsgálni, így egy törött oldaltám rugó hosszabb ideig is rejtve maradhat.

Amennyiben azonban korábban törtek el, a baleset bekövetkezéséhez a törött oldaltám rugók akkor sem járulhattak hozzá, mivel az Y25 típusú forgóváz kis súrlódó nyomatékú, ahol a kocsiszekrény a forgótányérra támaszkodik és az oldalsó csúszótámok hézaggal illeszkednek (9. ábrán balra), azok a kocsi súlyához képest jelentéktelen rugómerevségüknél fogva a forgóváz ívbe való beállítását nem akadályozhatták.

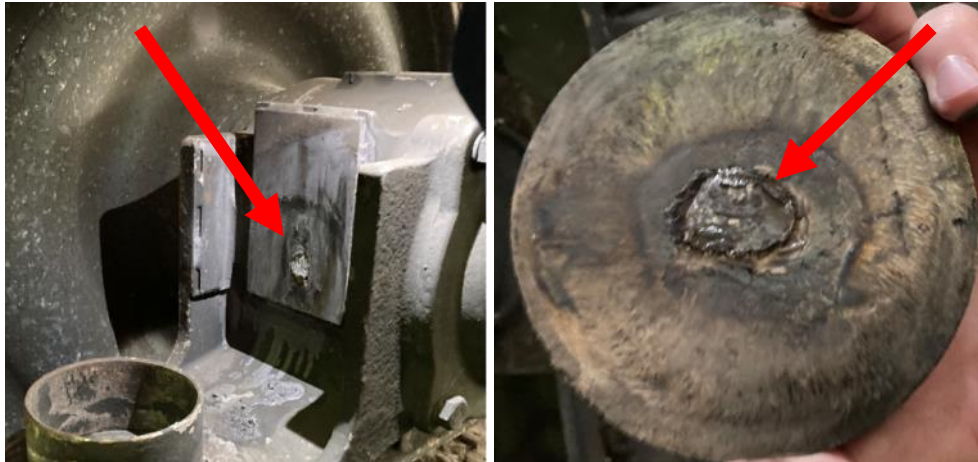
A siklott kerékpár szétszerelése során megállapítható volt, hogy az 1R jelű kerékcsapnál, a súrlódásos lengéscsillapító „gombája” a csapágyvezetéken lévő

mangánbetétes súrlódó laphoz volt hegedve (10. ábra), ezért a külső és belső hordrugók – a 7. ábrán is látható módon – folyamatosan összenyomott, berugózott állapotban voltak.

10. ábra: az összehegedés nyomai

A lengéscsillapító „gombának” a kopólemezhöz való hegedése hatására az 1R csapágytok rugózása megszűnt, az 1L jelű kerék terhelése lecsökkent, a kerékpár pedig jelentősen veszített a „terepjáró” képességéből.

A hiba keletkezési idejének meghatározhatatlansága miatt a keletkezés körülményei sem voltak feltárhatóak, azonban az a műhelyi vizsgálatok során észlelt nyomokból valószínűsíthető, hogy az összehegedés egy, az érintett futóműalkatrészen keresztül bekövetkező rendkívül nagy áramerősségű elektromos kisülés következménye volt (ilyet okozhat akár villámcsapás, felsővezetékszakadás, helytelen technológiájú hegesztés stb.).

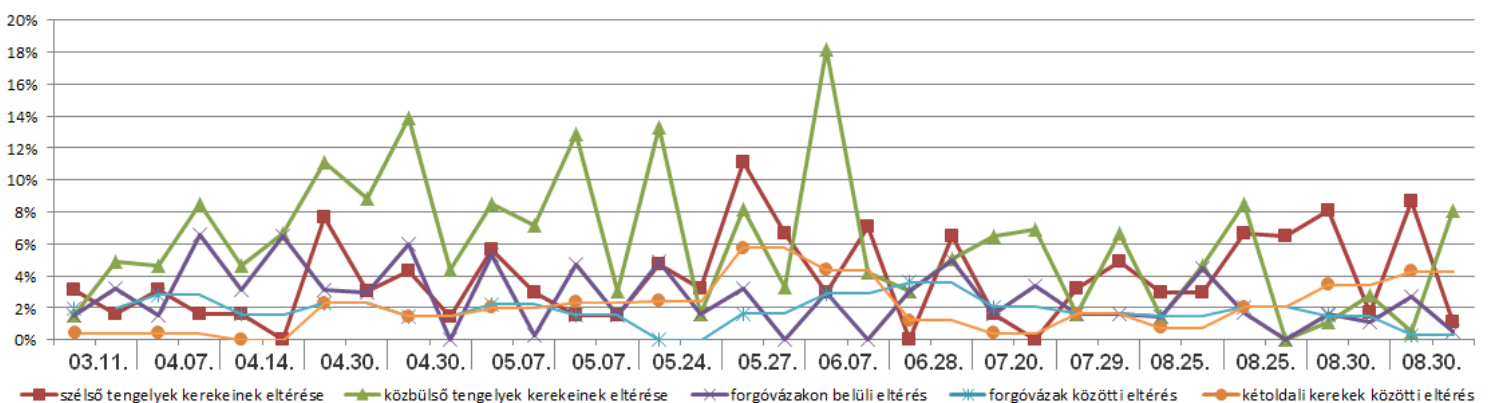
Az érintett vasúttársaságok adatszolgáltatása szerint 17 olyan alkalmat sikerült azonosítani, ahol az ország különböző pontjain a később kisiklott kocsin üresen áthaladt ilyen mérőeszközzel. Valamennyi kiértékelhető tengelyterhelés mérést felhasználva a Vb elkészítette a kerékterhelés eltérések változásának grafikonjait (13. ábra), azonban az összesített adatok alapján nem volt azonosítható olyan időintervallum, ahol a releváns adatokban szignifikáns változás következett volna be. Egyedül a közbülső tengelyek kerekeinek kerékterhelés eltérése (zöld vonal) volt azonosítható 2022. június elején egy határozott csökkenés, de mivel a siklott tengely (a menetirány szerinti első) a négytengelyes kocsin egy szélső tengely, ezért ez nem releváns a feltárt hiba szempontjából. A Vb azonban nem tartja valószínűnek, hogy egy ilyen jellegű, a futásbiztonságot közvetlenül befolyásoló hibával a kocsin régóta közlekedhetett.

13. ábra: a MÁV Zrt. hálózatán a pályába épített dinamikus kerékterhelésmérő berendezések által mért kerékterhelés adatai a később kisiklott teherkocsinak a balesetet megelőző fél évből

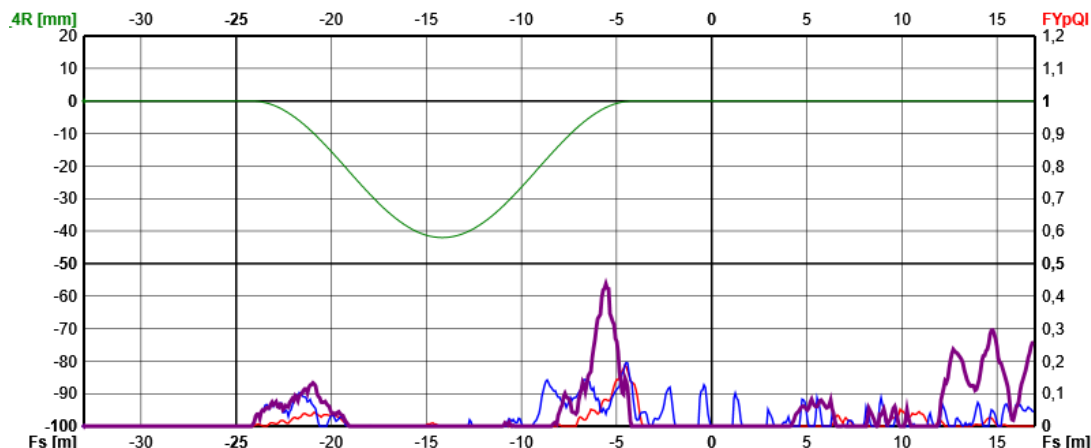
- a pályahibába való belépéskor az Y/Q érték kis mértékben felugrik;
- majd legközelebb a pályahiba végén, ám ott kiugróan magas értékkel jelenik meg (ez összhangban van azzal a ténnyel, hogy a vizsgált balesetekben is a pályahiba végén következett be a kisiklás);
- bármelyik hiba önmagában (akár irányhiba, akár fekszínhiba) hasonló jelenségeket okoz, de a hibahely végén lényegesen kisebb Y/Q értékekkel;
- a sebesség növelése növeli az Y/Q értéket is, különösen a két hiba együttes fennállása esetén.

16. ábra: a kisiklás veszélyét leíró Y/Q arányszám szimulált értéke a különböző pályahibákon adott, egyenletes sebességgel történő áthaladáskor (zöld: pályahiba helye, piros: Y/Q értéke csak fekszínhiba esetén, kék: Y/Q értéke csak irányhiba esetén, lila: Y/Q értéke irány- és fekszínhiba együttes jelenléte esetén)

Összességében a modellezés azt mutatja, hogy a két hiba együttes fennállása jelentősen megváltoztatja a futásbiztonságot, tehát az azonos helyen egyidejűleg fennálló hibák külön-külön kiértékelése nem elegendő a biztonságos közlekedés paramétereinek meghatározásához.

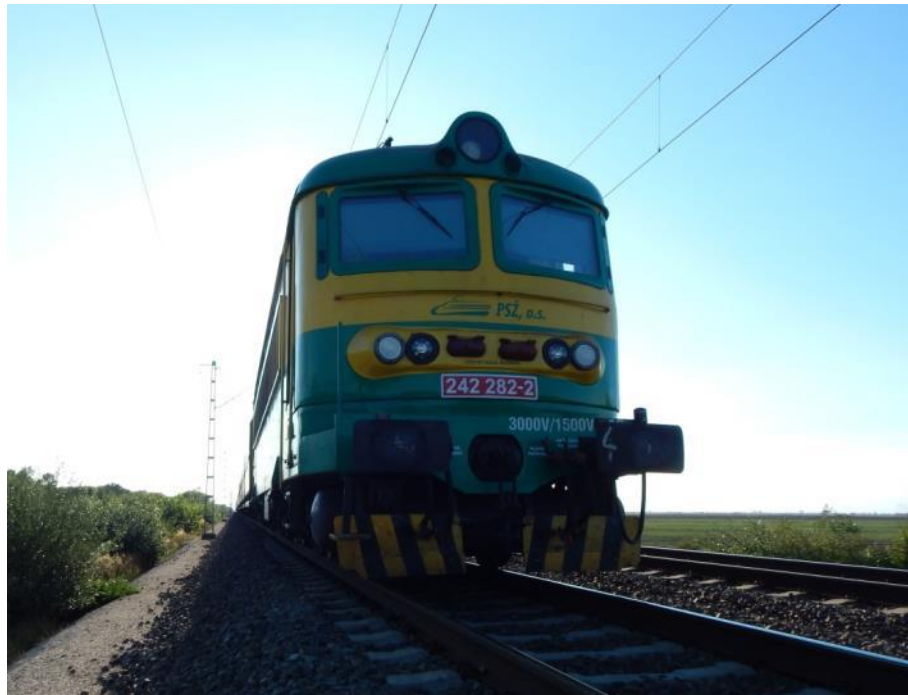
17. ábra: a vonatot továbbító mozdonyon nem volt visszapillantó tükör

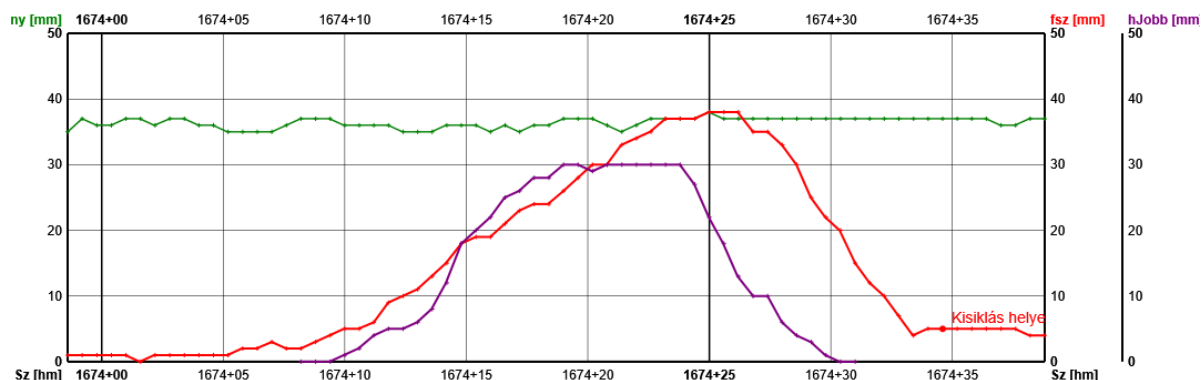
1. melléklet A vágány mért adatai (kisiklás utáni állapot)

A kisiklást megelőző pályaszakaszon a vasúti pálya mért adatai a lenti táblázatban (mérési jegyzőkönyv) és az adatokat ábrázoló diagramon* láthatók. A nyomtáv- és fekszintmérés kézi vágánymérővel, aljanként történt. A fekszinthibában a jobb sínszál volt alacsonyabban, mint a bal. Az irányhiba pontos alakjának meghatározása a hibát átfedő fix húrhoz képest, aljankénti húrméréssel történt.

*zölddel a nyomtáv, pirossal a fekszint(különbség) és lilával az irányhiba (jobb húrmagasság)
