ZÁRÓJELENTÉS

2022-0960-5
(HU-10310)

Vasúti baleset / Baleset vasúti átjáróban
Kunfehértó – Kiskunhalas (94. szelvény), 2022. szeptember 5.

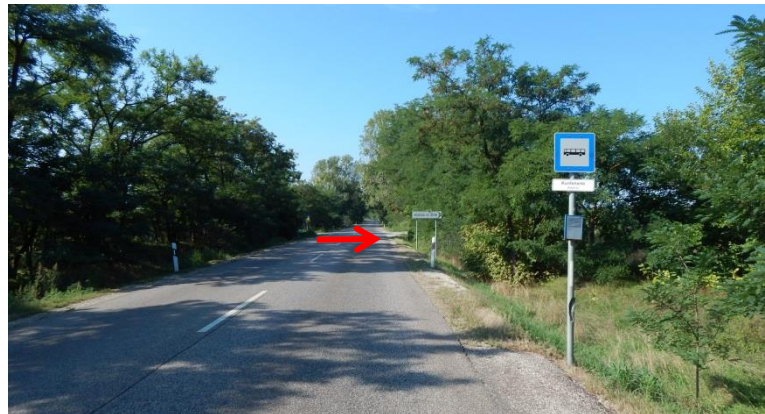
7. ábra: a nem biztosított vasúti átjáró az 5412 sz. közútról lekanyarodva a gépkocsi érkezési irányából

A vonatkozó jogszabályok szerint kötelező, a vasúti átjárót jelölő közúti jelzőtáblák a jogszabályokban meghatározott helyükre és hiánytalanul ki voltak tűzve, valamint ezek az eset idején épek, jól láthatóak voltak (7. ábra).

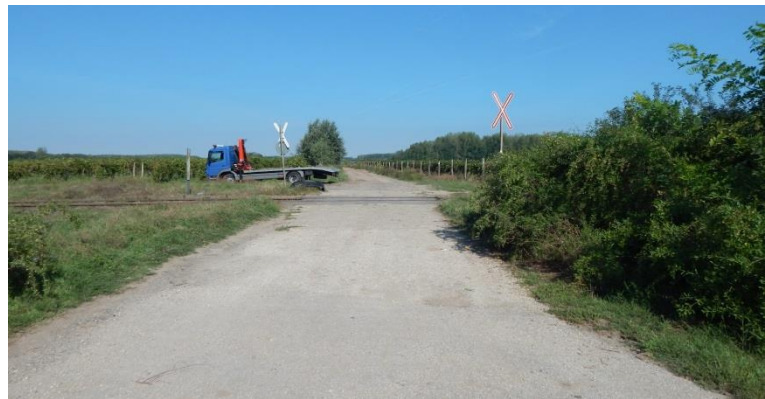
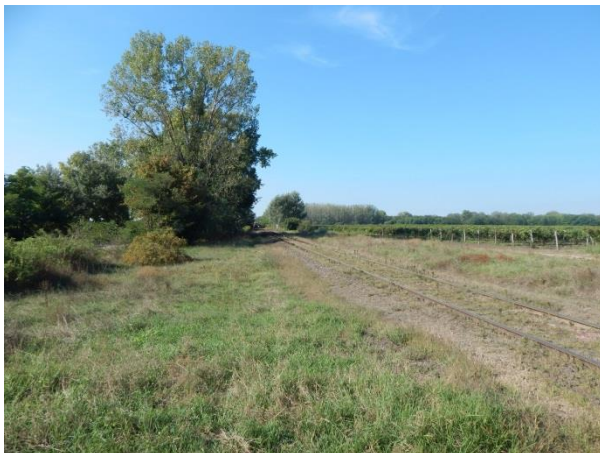
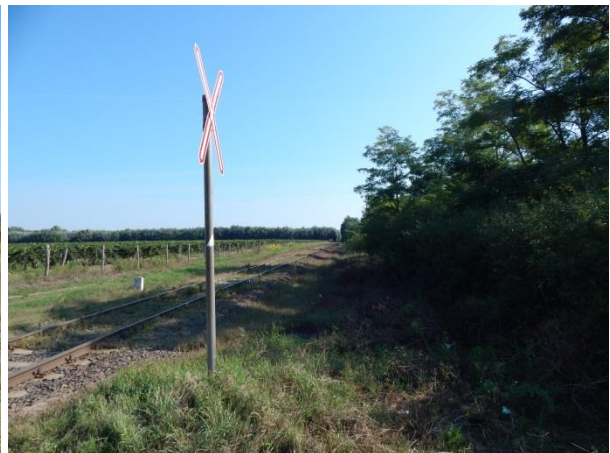
8. ábra: rálátás a vasúti pályára a személygépkocsi érkezési irányából (balra kb. 500 méter, jobbra kb. 550 méter – a vonat jobbról érkezett)

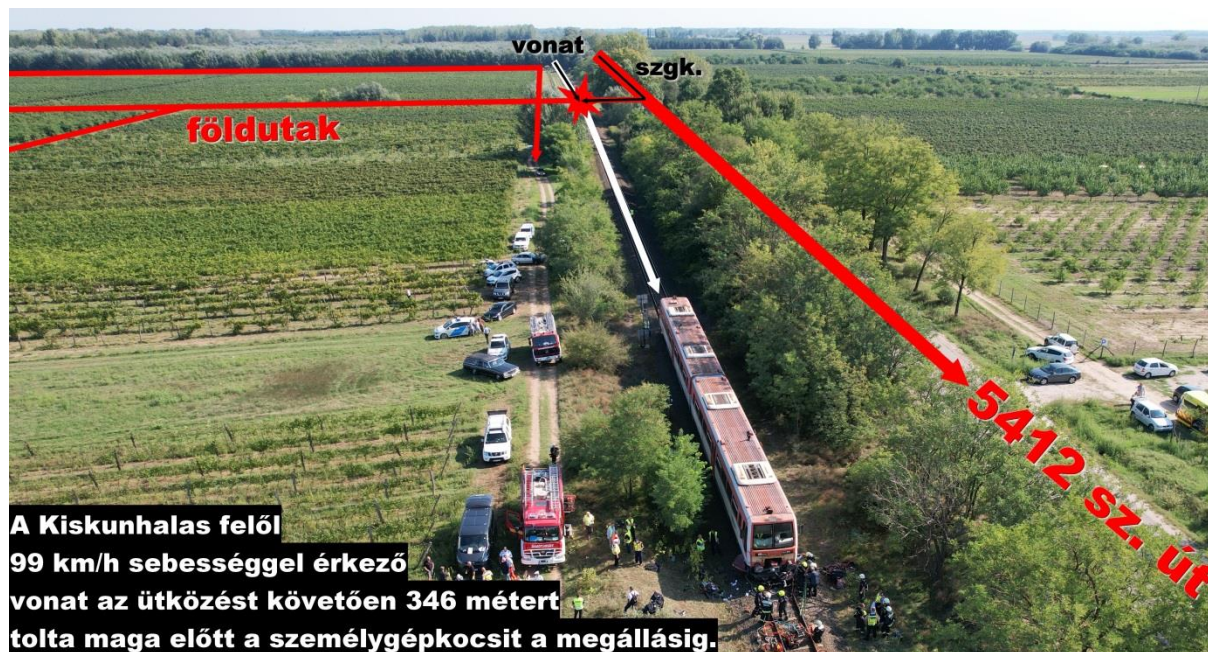
9. ábra: a baleset helyszíne

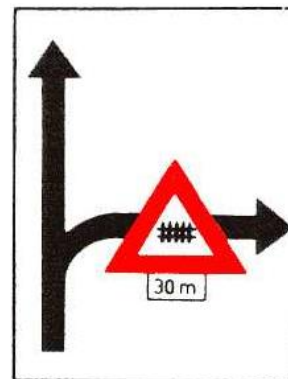
KRESZ 139. ábra

A közúti jelzőtáblák megtervezésének, alkalmazásának és elhelyezésének követelményeiről szóló 83/2004. (VI. 4.) GKM rendelet mellékleteként kiadott „A közúti jelzőtáblák megtervezésének, alkalmazásának és elhelyezésének követelményei” műszaki szabályzata (JETSZ) II. fejezetének 9.9.1 pont bb) alpontja csak normál nyomtávú vasúti pályát keresztező szilárd burkolatú út esetén írja elő, hogy *„ha az utat lakott területen kívül a vasúti átjárótól számított 150 méteren belül másik szilárd burkolatú út keresztezi, akkor ezen az úton a vasúti átjárót – az átjáró biztosítási módját feltüntetve – „Útírányjelző tábla”-val kell előjelezni.”*

Annak ellenére, hogy az „Útírány-előjelző tábla” kitűzését a földutas átjáró esetén jogszabály nem írja elő, a Vb véleménye szerint az jelentős segítséget nyújthatna a közúti járművek vezetőinek a veszély előrejelzésében.

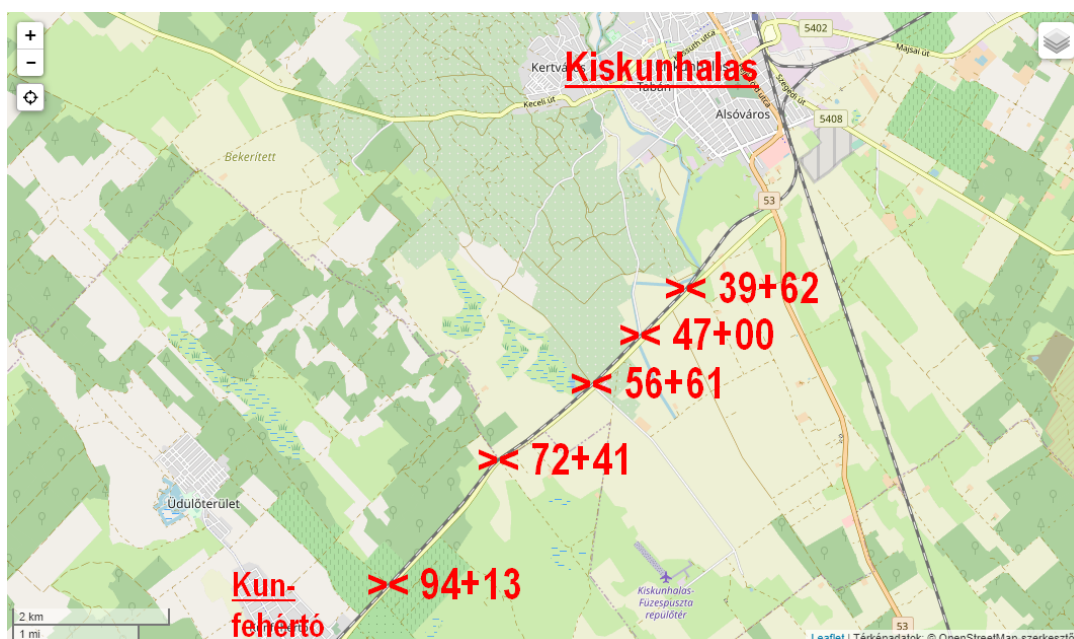
10. ábra: a Kunfehértó – Kiskunhalas állomásközben lévő és az 5412 sz. közútról kiágazó utakon található vasúti átjárók

- A 39+62 sz. vasúti szelvényben fekvő, műszaki biztosítással nem rendelkező földutas vasúti átjárónál (N46.401607, E19.481981) az 5412 sz. közúton az útkereszteződést követő útszakaszon fennálló veszélyt előjelző „Útirány-előjelző tábla” (KRESZ 139. ábra) egyik irányból sincs kitzúzve, valamint az utak forgalomszabályozásáról és a közúti jelzések elhelyezéséről szóló 20/1984. (XII. 21.) KM rendelet mellékleteként kiadott Forgalmiszabályozási Műszaki Szabályzat (FMSZ) által előírt csökkentett rálátási háromszög az 5412 sz. közúttal átellenes irányból érkeve bal kéz felé nem biztosított (a vasúti pályára a rálátás a szükséges 500 méter helyett kb. 300 méter).
- A 47+00 sz. vasúti szelvényben fekvő, félsorompóval kiegészített fénySOROMPÓVAL biztosított vasúti átjáró (N46.396521, E19.474700) kialakítása a hatályos jogszabályoknak megfelelő.

- Az 56+61 sz. vasúti szelvényben fekvő, fénysorompóval biztosított vasúti átjáróban (N46.390721, E19.466459) az 5412 sz. közúttal átellenes irányból érkező két- és egysávos „Vasúti átjáró előjelző” táblák (KRESZ 101. és 102. ábra) nincsenek kitűzve. A háromsávos „Vasúti átjáró előjelző” tábla (KRESZ 100. ábra), továbbá a háromsávos „Vasúti átjáró előjelző” tábla oszlopán elhelyezett „Sebességkorlátozás” (KRESZ 30. ábra) és „Sorompó nélküli vasúti átjáró” (KRESZ 90. ábra) jelzőtáblák, valamint a „Sorompó nélküli vasúti átjáró” fénysorompós biztosításra utaló kiegészítő tábla (KRESZ 91. ábra) jelzései lekoptak.

- A 72+41 sz. vasúti szelvényben fekvő, műszaki biztosítással nem rendelkező földutas vasúti átjárónál (N46.381900, E19.450392) az 5412 sz. közúton az útkereszteződést követő útszakaszon fennálló veszélyt előjelző „Útirány-előjelző tábla” (KRESZ 139. ábra) egyik irányból sincs kitűzve, valamint az utak forgalomszabályozásáról és a közúti jelzések elhelyezéséről szóló 20/1984. (XII. 21.) KM rendelet mellékleteként kiadott Forgalomszabályozási Műszaki Szabályzat (FMSZ) által előírt csökkentett rálátási háromszög az 5412 sz. közút irányából érkező sem jobb, sem bal kéz felé nem biztosított (a vasúti pályára a rálátás a szükséges 500 méter helyett jobb kéz felé kb. 250 méter, bal kéz felé kb. 350 méter). Mivel az 5412 sz. közútnak a vasúti átjárótól számított távolsága 6 méter, így a vasúti átjáró kialakítása nem felel meg az utak forgalomszabályozásáról és a közúti jelzések elhelyezéséről szóló 20/1984. (XII. 21.) KM rendelet 9. § (6) bekezdésében foglaltaknak sem, miszerint *ha lakott területeken kívül a vasúti átjárón átvezető út földút, a vasúti átjárótól számított 21 méter távolságon belül pedig útkereszteződés van és az útkereszteződésben a vasúti átjáró felől érkező járműveknek – a keresztező útról mindegyik irányból érkező járművel szemben – elsőbbségük nincs, az útkereszteződés forgalmát a vasúti átjárónál elhelyezett fénysorompóval függésben lévő jelzőkészülékkel kell irányítani, vagy a vasúti átjáró felől érkező járműforgalom részére az útkereszteződésnél külön – a rendelkezésre álló hosszban – útfelületet (menekítő sávot) kell biztosítani, kivéve, ha a vasúti átjárót szabályosan igénybevevő leghosszabb jármű a vasúti átjáró és az elsőbbséggel rendelkező út között biztonságosan elfér.*

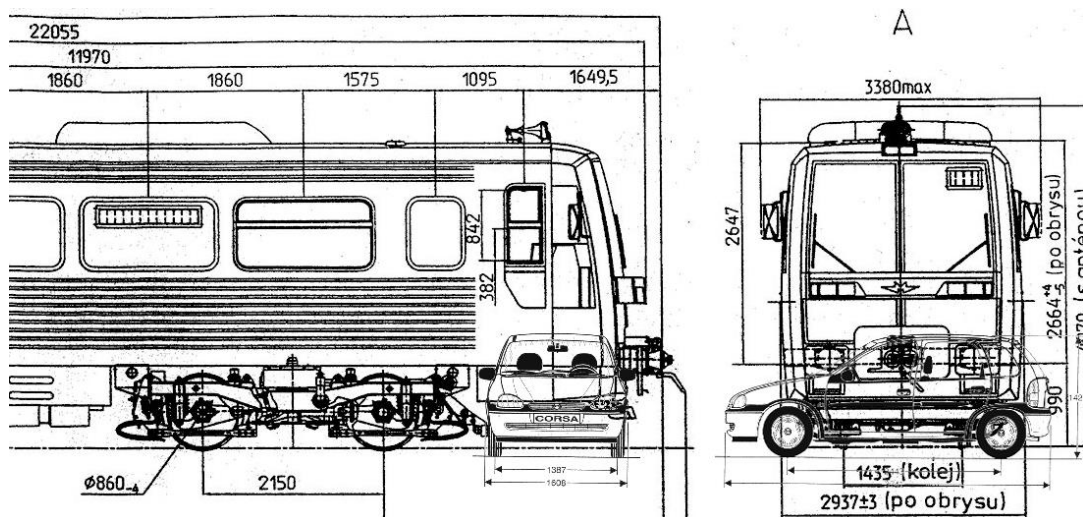
A vonat nagy sebessége, valamint a vonat és a személygépkocsi jelentős tömegkülönbsége miatt az ütközéskor olyan erőhatások léptek föl, melyek a személygépkocsiban utazók testére gyakorolt ütések ereje és a testekre ható oldalgyorsulás mértéke miatt a túlélés lehetőségét minimálisra csökkentették.

A motorkocsi és a személygépjármű méret- és tömegkülönbsége miatt a vonaton utazók testi épsége komolyabban nem volt veszélyeztetve, mivel a vonat nem siklott ki. Az utastérben nem is történt személyi sérülés, egyedül a vezetőálláson tartózkodó mozdonyvezető szenvedett könnyű zúzódásos, hámsérüléssel járó és nyakrándulást. Amennyiben az ütközés kissé más körülmények között történik, fennáll a vonat kisiklásának, esetleg felborulásának veszélye, ami az utasok és a vonatszemélyzet súlyos sérülésének kockázatát hordozza magában.

11. ábra: a balesetben érintett járművek méretarányos rajza az ütközési pozícióban (a személygépkocsi túlterheltsége oly módon került figyelembe vételre, hogy az illusztráción annak kerekei minimálisan a sínkoronaszint alá kerültek)

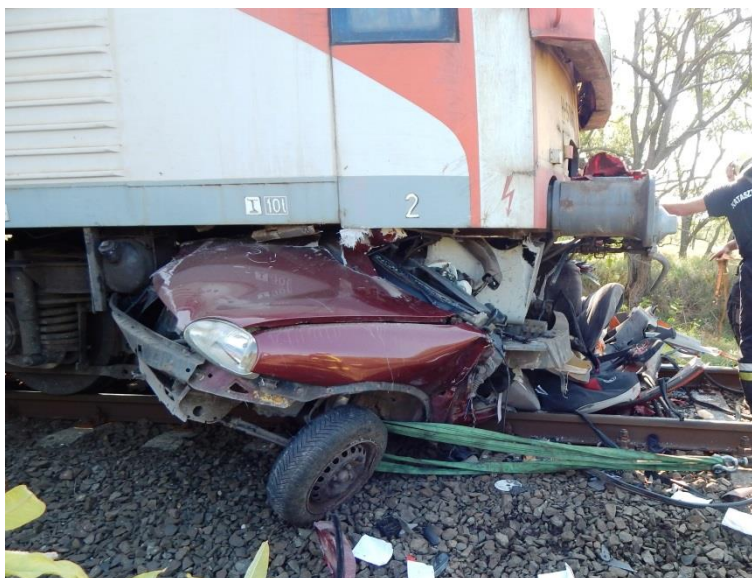
A személygépkocsi gazdaságosan nem javítható módon megrongálódott.

12. ábra: a személygépkocsi roncsa

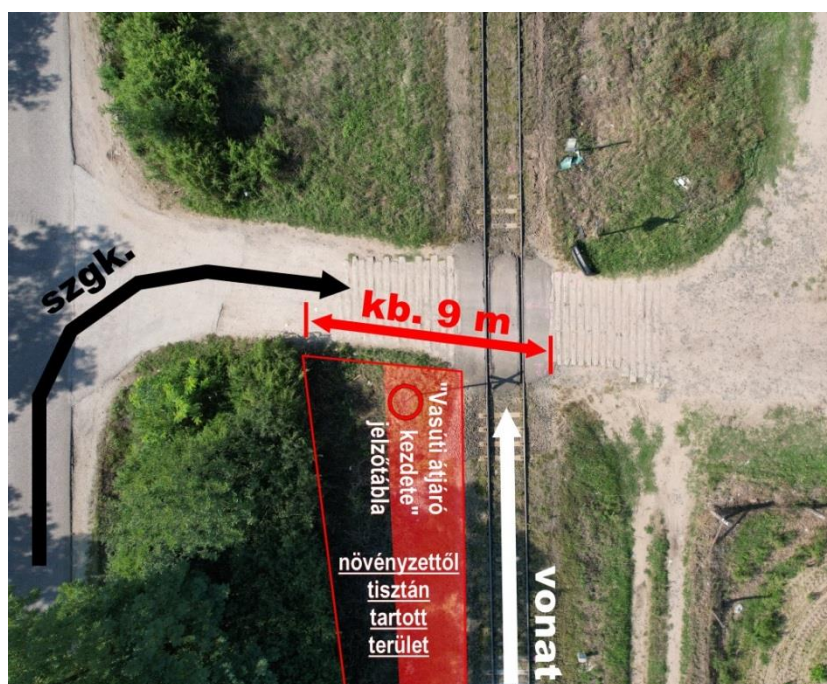
1. **Növényzet:** A növényzet egy darabig a mozdonyvezetőt és a személygépkocsi vezetőjét is akadályozta egymás észlelésében. Számukra a kölcsönös észlelhetőség állapota onnantól teremtődött meg, amikor a személygépkocsi a vasúti átjáróhoz közeledve, attól kb. 5 méterre, kikerült a növényzet takarásából. Innentől a személygépkocsi kb. 9 métert tett meg az ütközésig.

13. ábra: a növényzettől tisztán tartott terület (pirossal bekeretezve) és a csökkentett rálátási háromszög (piros háttérrel) a releváns térnegyedben

Az utolsó 9 méter megtétele a személygépkocsival egyenletes 5-10 km/h sebességgel haladva 4-6 másodpercig tartott, ami alatt a vonat 110-180 métert tett meg. Tekintettel arra, hogy az érintett térnegyedben a vasúti pályára a rálátás kb. 550 méter, a vonat pedig 200 méteren belül volt, a személygépkocsi vezetője részére a vasúti átjárótól való kb. 5 méteres távolságon belül az érkező vonat folyamatosan észlelhető lett volna (13. ábra).
