# ZÁRÓJELENTÉS

MXS típusú műrepülőgép, N540XX

Hajdúszoboszló repülőtér (LHHO), 2022. július 16.

2022-1010-4

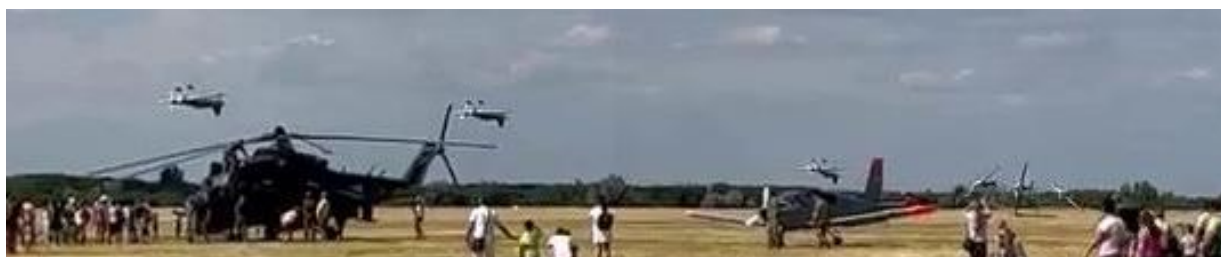
Az AEROFest2022 repülőrendezvény 2022 nyarán Hajdúszoboszló repülőtérén (LHHO) került megrendezésre, ahol légi bemutatókat és sétarepüléseket tartottak. Az egyik bemutató során, egy fél orsó végrehajtása közben, az eseményben érintett pilóta *(továbbiakban: Pilóta)* olyan alacsonyan kezdte meg manőverét, hogy a légijármű bal szárnyvége annyira közel került a talajhoz, melynek következtében nagy valószínűsége volt egy légiközlekedési baleset bekövetkezésének.

1. ábra: Az esemény sorozatfelvétele a Vb részére eljuttatott videófelvétel alapján

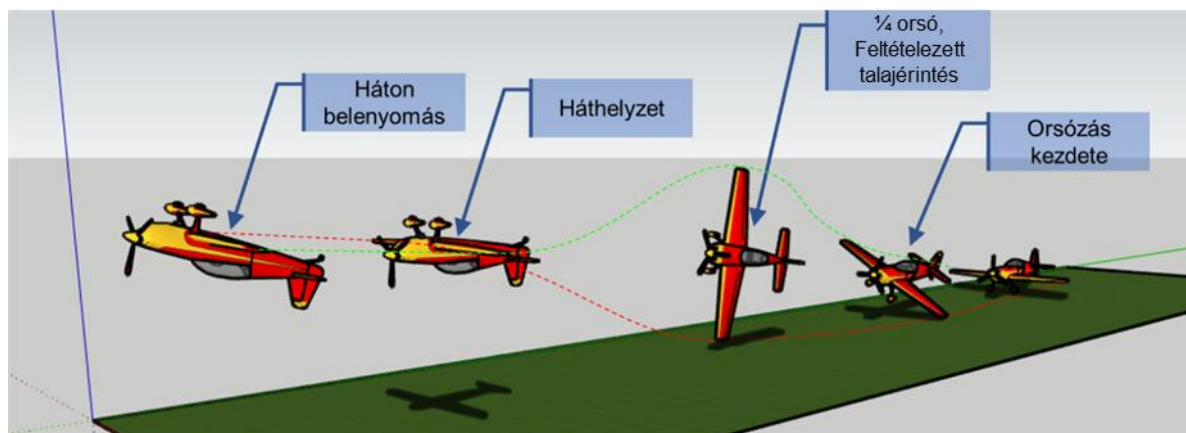
Rövid pihenő után – a repülőnap felelős vezetője *(továbbiakban: Szervező)*<sup>1</sup> kérésére – Gyúró repülőtérre visszarepülése előtt egy – a hatóság által kiadott engedélyen nem szereplő – rövid bemutatót „*elköszönő áthúzást*” mutatott be. A 04-es pályáról végrehajtott felszállás után a Pilóta egy jobb fordulóval visszafordult a pálya tengelyére és – elmondása szerint körülbelül 360-370 km/h-s sebességgel – alacsony áthúzás közben egy fél orsót (2. ábra) mutatott be. A KBSZ részére eljuttatott videófelvételen a légijármű bal szárnyvége a manőver során olyan közel került a talajhoz, hogy a szárnyvégnél porfelhő látható.

2. ábra: Az esemény szemléltetése

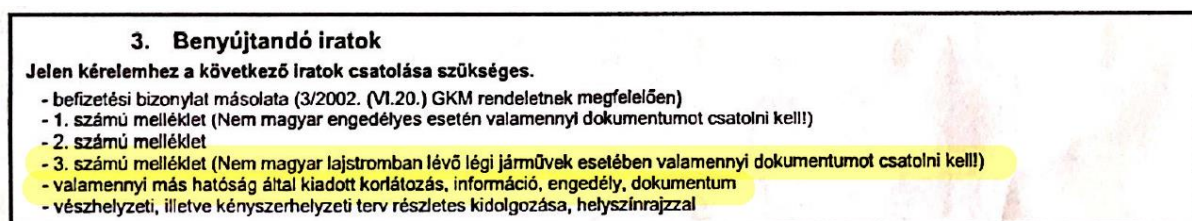
Az AS-01 nyomtatvány mellékletein szereplő „valamennyi dokumentum” (4. ábra) megfogalmazás nem pontos, a Vb a részére eljuttatott dokumentumok és belső eljárások között erre a fogalomra magyarázatot nem talált.

4. ábra: AS-01 nyomtatvány, benyújtandó iratok listája

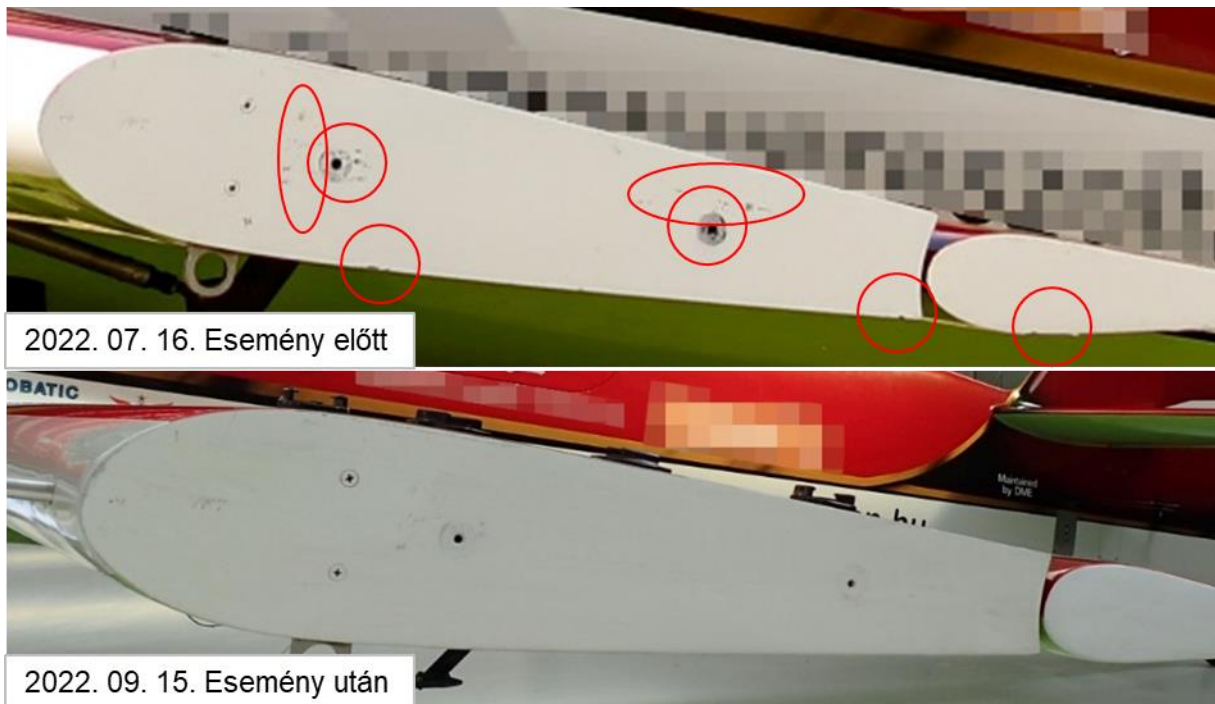
A Vb a vizsgálat során szemtanúkat kutatott fel, akiktől a rendezvény során készült fénykép- és videófelvételeket bekérte, és a vizsgálatához felhasználta. Hajdúszoboszló repülőtéren (LHHO) az első bemutató után, a pihenő alatt készült fényképfelvételeket a Vb összevetette a 2022. 09. 15-i szemle során, a KBSZ balesetvizsgálói által Gyúró repülőtéren (LHGR) készített felvételekkel (2.8 Légijármű sérülése, 6. ábra).

A balesetvizsgálók azon kérdésére, hogy a légijárművön az eseményt követően történt-e bármilyen javítás, a Pilóta nemleges választ adott, elmondása szerint a légijármű nem szenvedett sérülést a bemutató napján. A késői bejelentés miatt helyszíni szemle nem valósult meg, így a Vb az esemény előtt – az első bemutató után, a pihenő alatt – és az esemény után – a KBSZ szemle során – készült fényképeket vetette össze. A bal szárnyvégen látható eltérések közül többet a 6. ábrán a Vb piros színű karikákkal jelölt.

A Vb a szárnyon felfedezhető különbségeken kívül nem talált bizonyítékot sem sérülésre, sem javításra, azonban a különbségek alapján vélelmezi a szárnyvég javítás miatti festését. A Vb a 6. ábrán látható eltérések miatt valószínűsíti, hogy a szárnyvég a bemutató során a földfelszínt súrolta.

6. ábra: Az esemény előtti és utáni fényképfelvételek összevetése
