ÉPÍTÉSI ÉS KÖZLEKEDÉSI MINISZTERIUM
KÖZLEKEDÉSBIZTONSÁGI SZERVEZET

ZÁRÓJELENTÉS

Cessna 182 Q, HA-RAP

Szolnok-Szandaszőlős repülőtér (LHSS), 2022. augusztus 12.

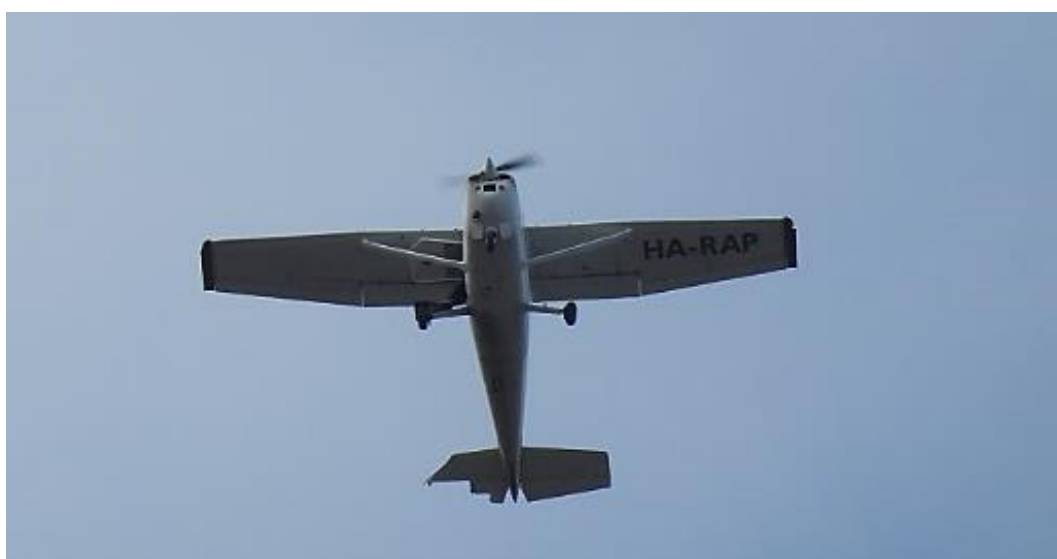
1. ábra: Az eseményben érintett légijármű leszállás közben
(forrás: magánszemély)

Az ejtőernyő zsinórzata a jobb oldali vízszintes vezérsíkon fennakadt, és annak külső negyedét lefelé deformálva a magassági kormány külső kétharmadát leszakította (1. ábra), amely az ejtőernyő zsinórzatában a földet érésig fennakadva maradt. A repülőgép sérülését

A légijármű jobb oldali vízszintes vezérsíkjának külső negyede lefelé deformálódott. A jobb oldali magassági kormány külső kétharmadát az ernyő zsinórzata a vezérsíkról a trimmlappal együtt leszakította. A repülőgépen a magassági kormány megmaradt része még működőképes volt, így a légijármű a leszálláshoz szükséges mértékig irányítható maradt (1. ábra).

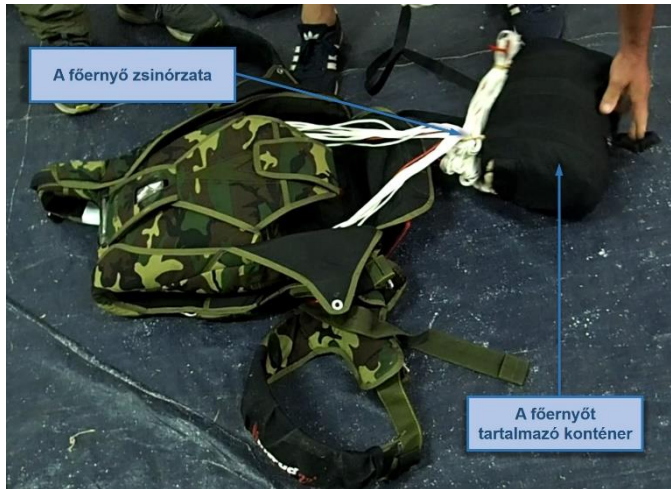
3. ábra – A konténer és a főernyő zsinórzata

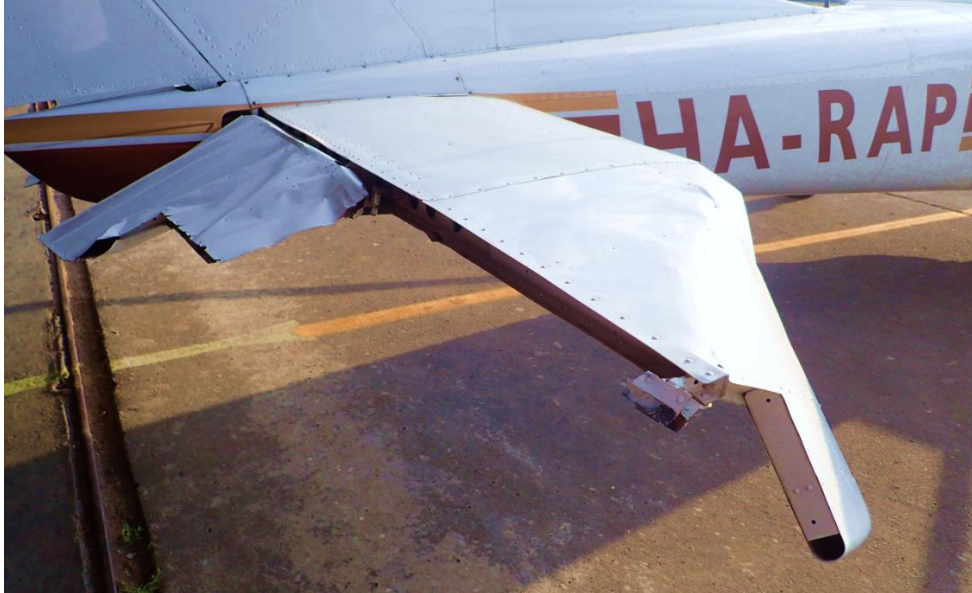
A fennakadó ernyő zsinórzata a légi jármű jobb oldali vízszintes vezérsíkját lefelé deformálta és a jobb oldali magassági kormány külső kétharmadát leszakította (4. ábra).

A jobb oldali vezérsíkon levő két csuklópántból egy a helyén maradt; a megmaradt kormányrészrel a magassági kormány működőképes maradt, így a leszálláshoz megfelelő mértékű bólintásvezérlés állt a pilóta rendelkezésére.

4. ábra: Légi jármű sérülése

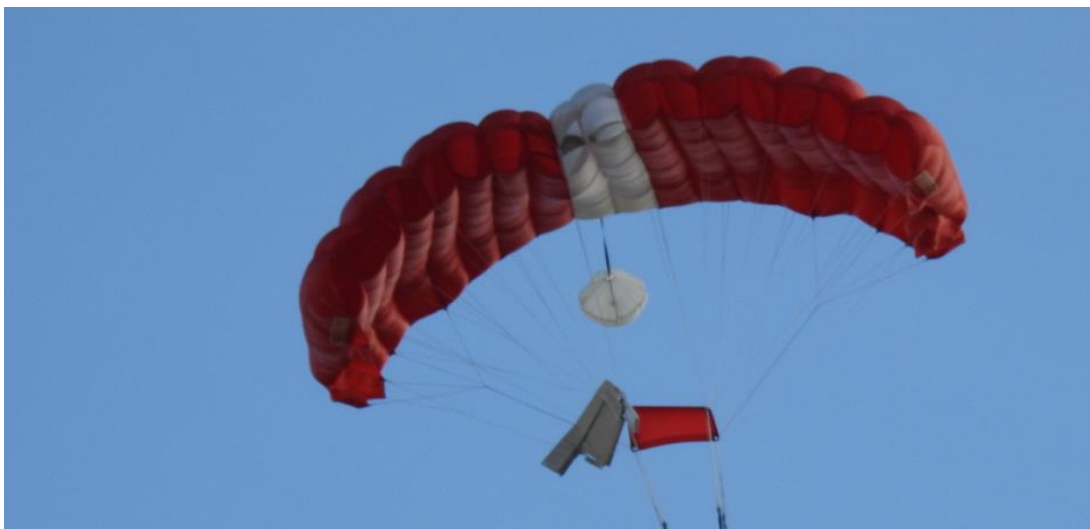
A Növendék a főernyővel és a zsinórzatba akadt repülőgép-alkatrésszel (5. ábra) sérülés nélkül ért földet a repülőter kijelölt területén. A repülőgép is irányítható maradt, a pilóta fokozatos süllyedéssel behelyezkedett a leszálláshoz, és elővigyázatossági okokból fékszárnyat nem használva további sérülés nélkül földet ért.

A leszakított darab az ejtőernyő zsinórzatában a leszállásig fennakadva maradt. Az idegen tárgy megakadályozta, hogy a csúszólap a helyére lecsússzon, ezért a zsinórzat nem engedte a kupolát teljesen kiterülni (5. ábra). A felhajtóerő így a tervezettnél kisebb volt, ami nagyobb süllyedősebességet eredményezett. A kupola szimmetriája nagyrészt megmaradt és a fékzsinórok sem akadtak el, ezért az eszköz irányíthatósága elfogadható mértéken belül maradt.

5. ábra: Az ejtőernyő zsinórzatába akadt repülőgép-alkatrész következtében részlegesen felfúvódott kupola (forrás: magánszemély)

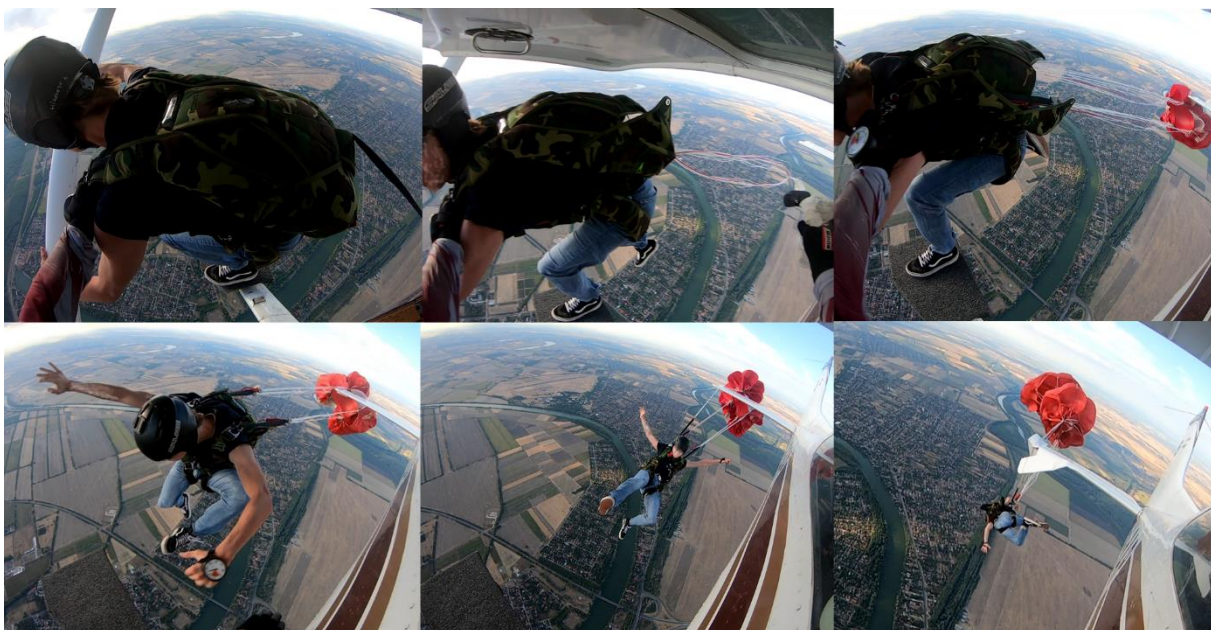
- A főernyő jobb oldali felszakadó hevederének elülső zsinórkötege a vezérsík belépő-élén kifelé csúszva a vezérsík elülső sarkát és a magassági kormányt lefelé deformálta, majd a magassági kormány előrenyúló kormányerő-kiegyenlítő nyúlványában elakadva a jobb oldali magassági kormány nagy részét leszakította (6. ábra).

6. ábra: A Növendék gépelhagyásának folyamata
(forrás: Oktató fejkamera)

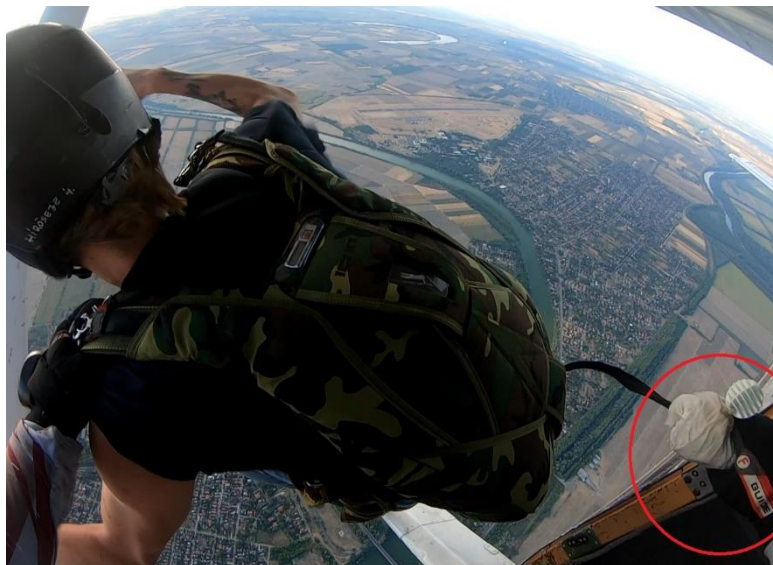
Amikor a harmadik ugró megkezdte a kimászást, összefogott felkötőszalagját az Oktató jobb kezében tartotta, mellyel egyidejűleg az ajtókeretbe is kapaszkodott (*ld. mellékelt kép*). Ennek eredményeképpen, amikor a Növendék a kilépőfelületen kijebb lépett, az Oktató által szorosan tartott felkötőszalagja megfeszült, és kihúzta a zárótüskét.

Növendék a kilépőfelületen kijebb lépett, az Oktató által szorosan tartott felkötőszalagja megfeszült, és kihúzta a zárótüskét.
