ZÁRÓJELENTÉS

2022-1151-5
(HU-10320)

Vasúti baleset / Baleset vasúti átjáróban
Aszód - Galgamácsa, 2022. október 14.

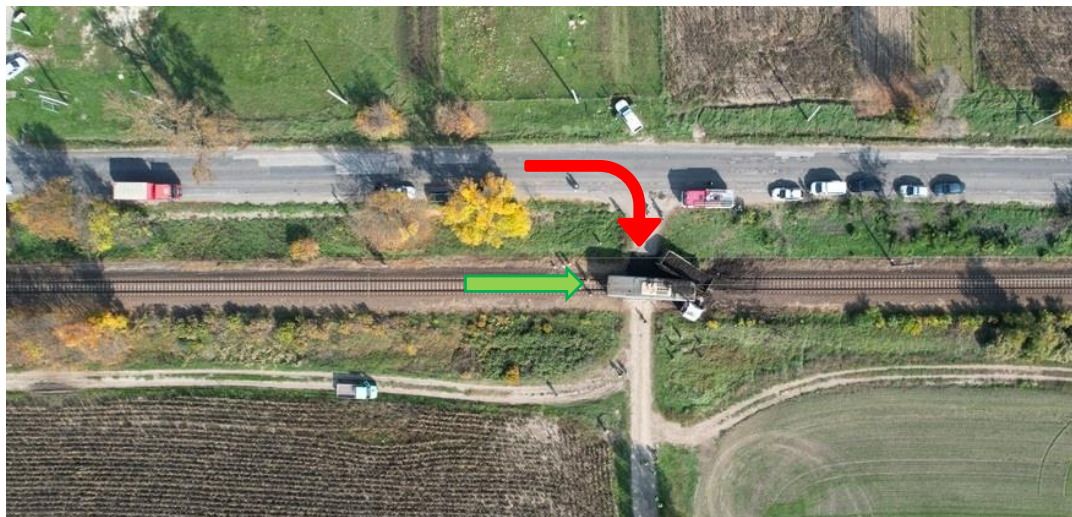
2. ábra: az eset helyszíne

A vasúti pálya ezen a szakaszon egyenes, párhuzamosan vezet a 2108 sz. úttal, az abból kiágazó földút keresztezi a vasúti pályát (2. ábra).

A 2108 sz. út szélétől a vasúti átjáró kezdete jelzőtábla 9,5 méterre van.

A baleset helye az 57. szelvényben lévő nem biztosított útátjáró, amelyen földút vezet keresztül, és merőlegesen keresztezi a vasúti pályát. A vasúti pálya mentén fás-bokros sáv található, amelynek a rálátási viszonyokra való hatását a 4.2.2 fejezet mutatja be.

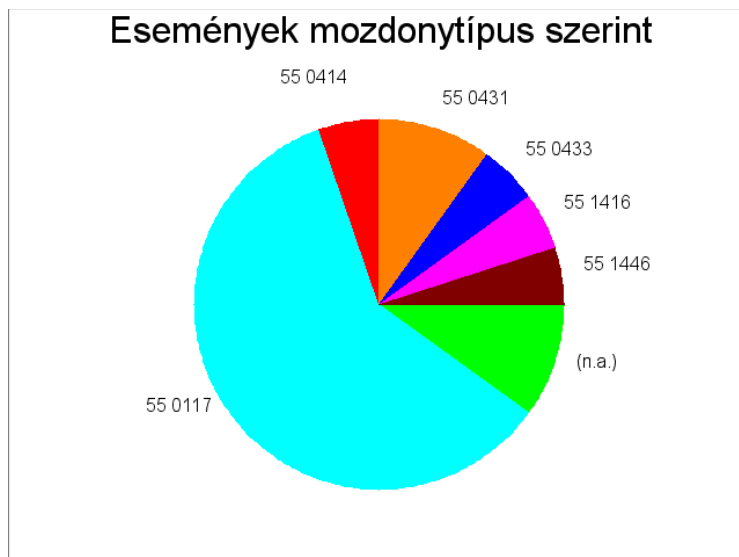
A baleset során a vasúti jármű kisiklott. A KBSZ adatbázisában szereplő adatok szerint 2006-2022 között az összes útátjáróban történt baleset 23%-ában részes a 0117 (ex. Bzmot) járműtípus, miközben ezek közül 19 hasonló, azaz kisiklással járó, útátjáróban történt ütközésből 12 esetben, kb. 63%-ban érintett ugyanez a járműtípus (lásd még: 4.5 fejezet). Hasonló arányt képvisel a jármű az utasok sérülésének ténye alapján.

3. ábra: útátjáróban történt kisiklások az országos pályahálózaton mozdonytípus szerint

A baleseti tapasztalatok tehát alátámasztják, hogy a 0117 sorozatú motorkocsi a közúti járművekkel való ütközéskor kisiklásveszélyes, amely nem az eset bekövetkezésével, de a következmények súlyosságával összefüggő tulajdonság – egyúttal megerősíti a járműből való menekítési lehetőségek fontosságát.

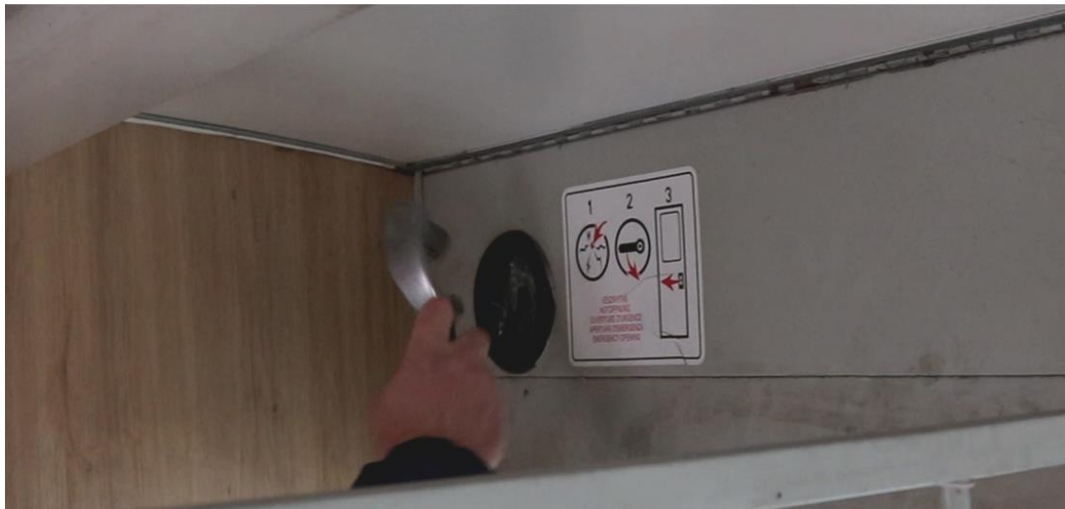
Mivel más körülmények között az utasok csak vésznyitó használatával hagyhatnák el a motorkocsit, a Vb ellenőrizte a jármű vésznyitóinak használhatóságát. Kialakítása szerint az ajtó fölött egy kör alakú üveglap takarja a levegőszelepet, amelyet az ajtó nyitásához el kell fordítani (erről az utasokat piktogramok tájékoztatják is).

1. az üveglapot először kézzel betörni nem sikerült,
2. majd az utastérben talált fa roncsdarabbal sem sikerült betörni,
3. a törés a vezetőállásból hozott fém tárggyal lett sikeres, amely után még a szilánkokat el kellett távolítani,
4. ezután a szelep kezelhető volt,
5. azonban annak plombája nem szakadt el.

- 4. ábra: a vésznyitó üvegeinek törése egy, az utasok által nem hozzáférhető tárggyal**
- Az üveglap 5 mm vastag, nem biztonsági üveg volt. A kis ablakméret miatt – amint a próba is igazolta – csak nehezen törhető be, és szilánkosra törik. Ez a kialakítás
- akadályozza a gyors menekítést, mert nem, vagy csak hosszas próbálkozással lehet hozzáférni a vésznyitóhoz,
 - valamint más biztonsági kockázatot is hordoz, mert a keretben maradó nagyobb szilánkok sérüléseket okozhatnak a szelephez benyúló kézen.

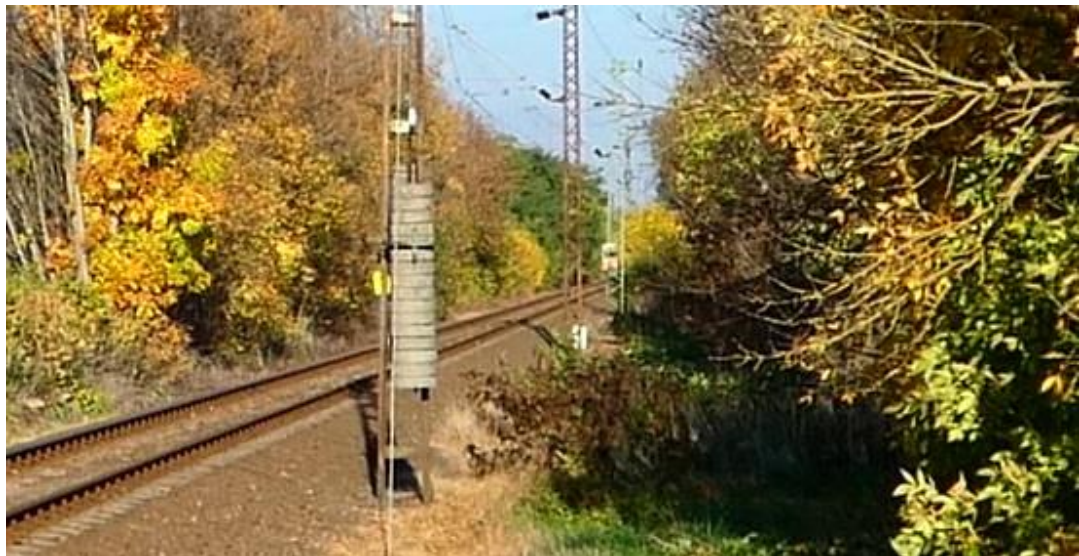
A Vb az esemény után két nappal a vasúti jármű láthatóságának vizsgálatával is (1. melléklet) megállapította, hogy az eseményben releváns csökkentett rálátási háromszög megfelelő. Az út másik irányából, dél felől viszont a rálátási távolság már mindkét irányban kevés, kezdőpont felől érkező vonatokhoz csak 50 km/h, a végpont felől érkezőkhöz 40 km/h sebességig elegendő.

A Vb rálátás határának azt a pontot tekintette, amikor a vasúti jármű homlokfalának kb. fele már látható, nincs takarásban (5. ábra).

5. ábra: a vonat láthatóságának határa a balesetben érintett rálátási háromszögben

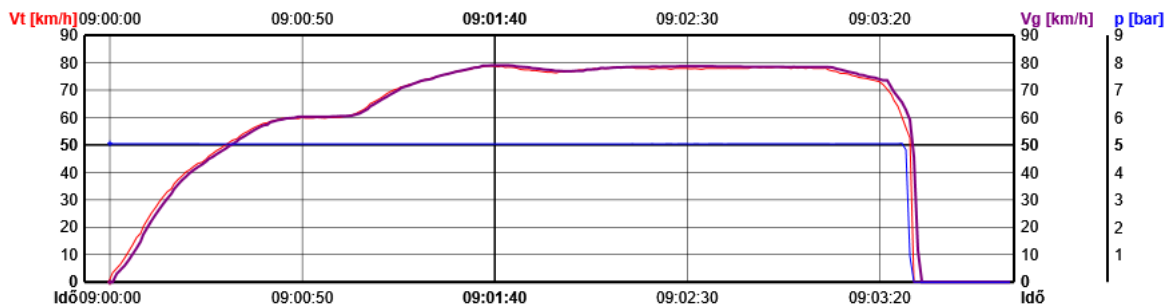
6. ábra: a motorkocsi MFB adatai

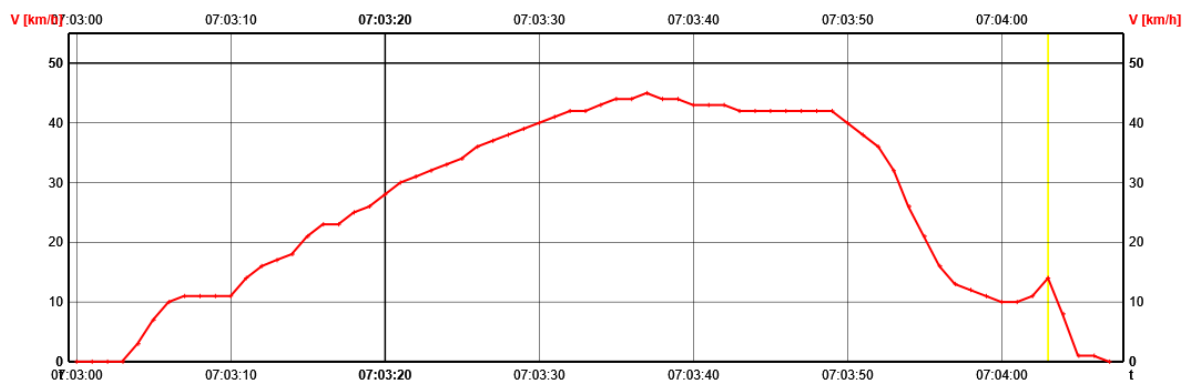
7. ábra: a tehergépkocsi menetadatai

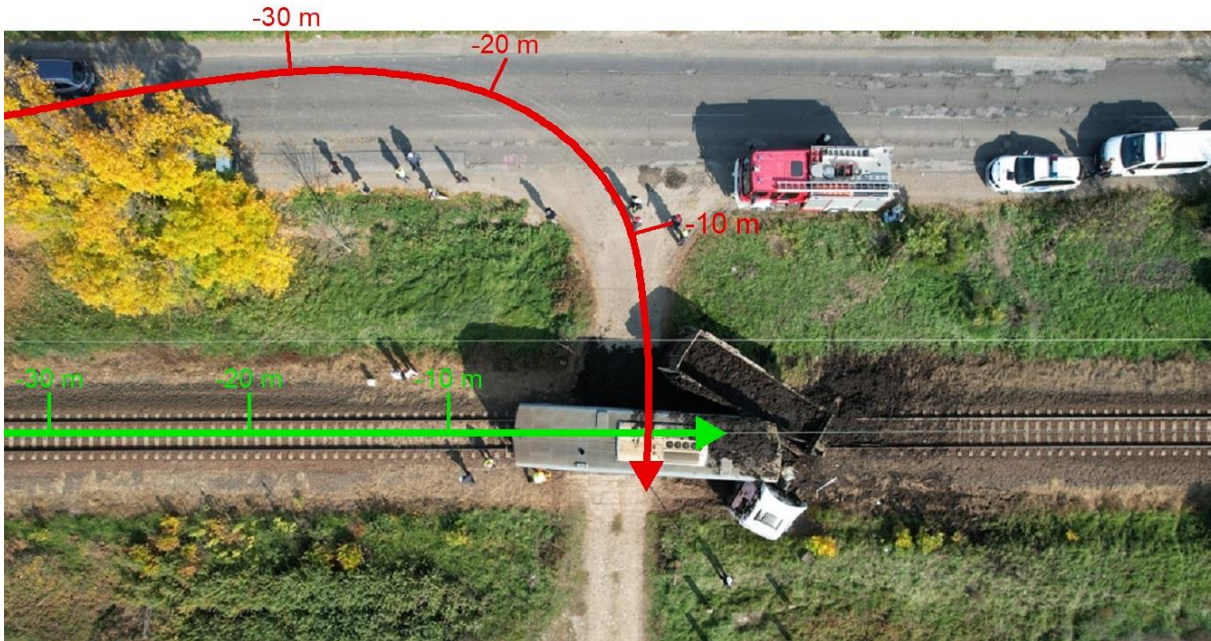
8. ábra: a járművek útvonalala
