ZÁRÓJELENTÉS

2022-1166-5 és 2022-1188-5
(HU-10322)

Vasúti baleset / Tűzeset gördülő állományban
Budapest, M1 Deák Ferenc tér állomás, 2022. október 17.
Budapest, M1 Széchenyi fürdő állomás, 2022. október 21.

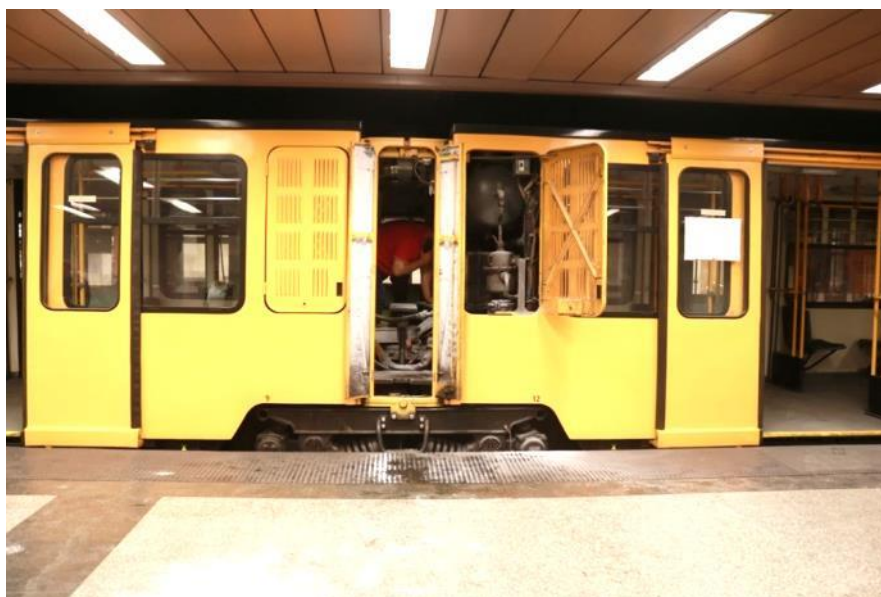
3. ábra: Az eseményben érintett szerelvény a tűz eloltása után a Deák Ferenc tér állomáson

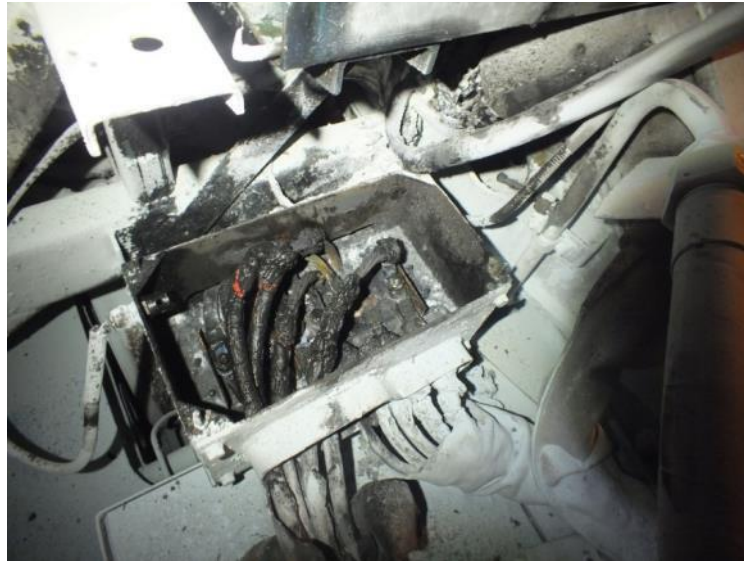
A 2022.10.17-én bekövetkezett tüzeset helyszíni szemléje és utólagos vizsgálata során megállapításra került, hogy a B-C alagútsatorna bekötődobozában a „H” jelű motorkábel – a 8. ábrán jobbról a második – saruja eltört, a törött kábelvég a sarutól eltávolodott, azonban a motoráram villamos ív formájában fennmaradt. Az ív hőhatása a bekötődobozban tüzet okozott.

8. ábra: A rongálódott bekötődoboz a megégett kábelezéssel

A KBSZ a 2022.10.17-i tüzeset kapcsán biztonsági ajánlást ad ki a járműveket üzemeltető BKV Zrt. részére abból a célból, hogy a járművek alagútcsatornáiban található motorkábelezés és a kábelsaruk a többlet mechanikai igénybevételektől minél inkább megkímélhetők legyenek.

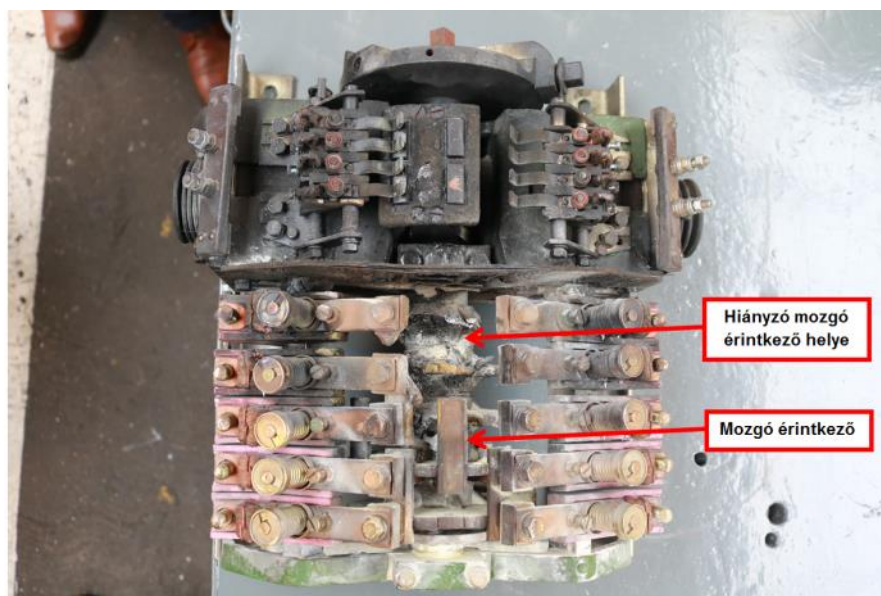
Az utólagos vizsgálat során megállapítást nyert, hogy a 2022.10.21-én bekövetkezett tűz szintén az érintett vonat B-C alagútcatornájában keletkezett, azonban nem a motorkábeleknél, hanem az irányváltó hengernél. A vizsgálat feltárta, hogy az irányváltó henger főáramköréhez tartozó egyik mozgó érintkező letört, ezáltal a hengernél villamos ív keletkezett, ami a környezetében található anyagokat felhevítette és meggyújtotta.

10. ábra: A 2022.10.21-i tüzesetben érintett irányváltó henger

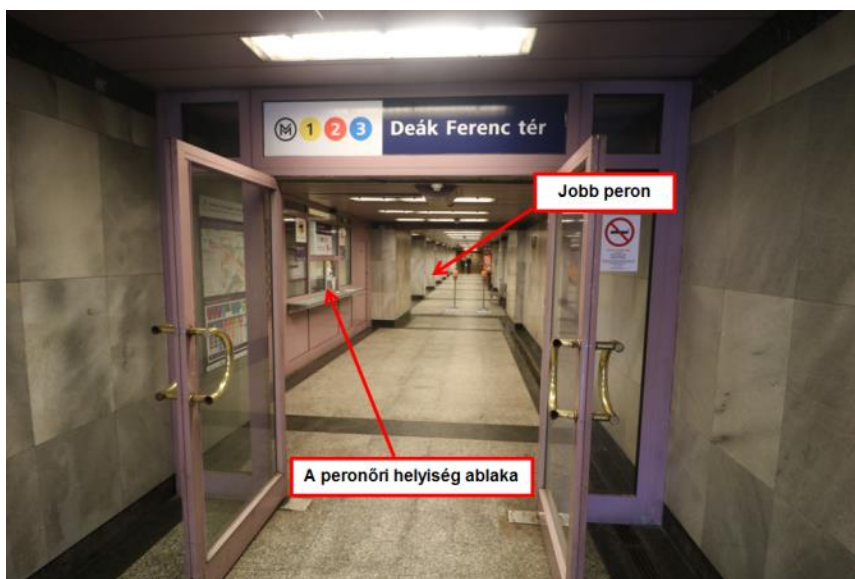
A Vb a vizsgálat során megtekintette mind a Deák Ferenc tér, mind pedig a Széchenyi fürdő állomások peronőri helyiségeit. A tapasztalatok alapján mindkét helyiség közös jellemzője – ami jellemző a többi állomás peronőri helyiségeire is –, hogy egyik helyiség sem rendelkezik a tér áttekintését segítő eszközökkel. A vonal állomásain zártláncú kamerarendszer került kiépítésre az 1995-ben történt rekonstrukció alkalmával. A kamerák élőképet közvetítenek a KFM szolgálati helyiségében található monitorfalra, azonban a peronőri helyiségekbe nem kerültek bekötésre a hozzájuk tartozó kamerák képei, így nagyobb utasforgalom vagy a vonatok takaró hatása esetén az állomások egyik peronján szolgálatot teljesítő peronőr nem biztos, hogy biztonsággal látja a másik peronon zajló eseményeket. Ez a probléma a legmarkánsabban a Deák Ferenc tér állomáson jelentkezik. Itt a peronőri helyiség elhelyezkedése miatt a helyiségben tartózkodó peronőr az állomás egyik peronjára sem lát rá, ezért kiemelt szerepe lenne az állomási kameraképek peronőri helyiségben történő megjelenítésének. A 2022. október 17-én a Deák Ferenc tér állomáson bekövetkezett tüzesetről a peronőrt az állomáson tartózkodó utasok értesítették, mivel ő a szolgálati helyiségéből nem észlelte az eseményt.

14. ábra: A peronőri helyiség elhelyezkedése a Deák Ferenc tér állomáson

A két esemény vizsgálatának konklúziójaként továbbá a KBSZ biztonsági ajánlást ad ki a BKV Zrt. részére abból a célból, hogy az M1 jelzésű metróvonalra korábban már telepített műszaki eszközök jobb kihasználásával segítse elő a peronőrök hatékonyabb feladatellátását.
