ÉPÍTÉSI ÉS KÖZLEKEDÉSI
MINISZTERIUM
KÖZLEKEDÉSBIZTONSÁGI SZERVEZET

ZÁRÓJELENTÉS

2022-1184-5
(HU-10324)

Vasúti baleset / Kisiklás
Kaposvár, 2022. október 21.

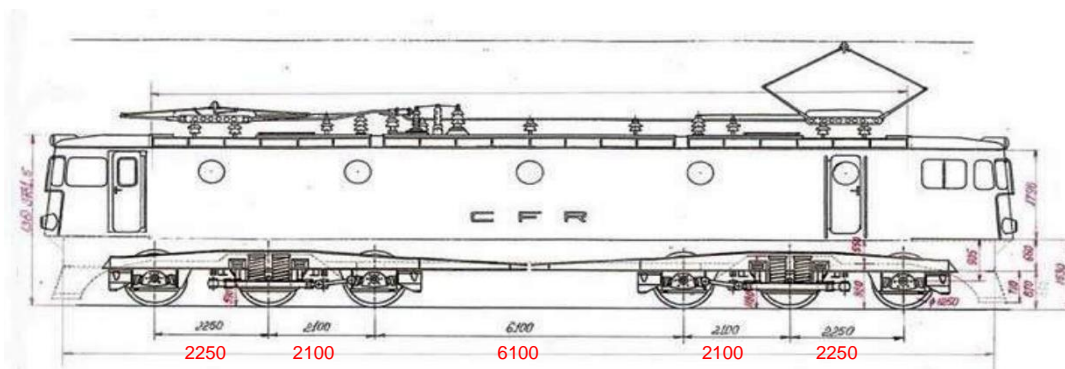
2. ábra: a mozdony jellegrajza

A síktorzulást a Vb a kisiklott mozdony esetében mérvadó, a háromtengelyes forgóváz tengelytávolságaihoz közeli értékekre (lásd 2. ábra) számította ki.

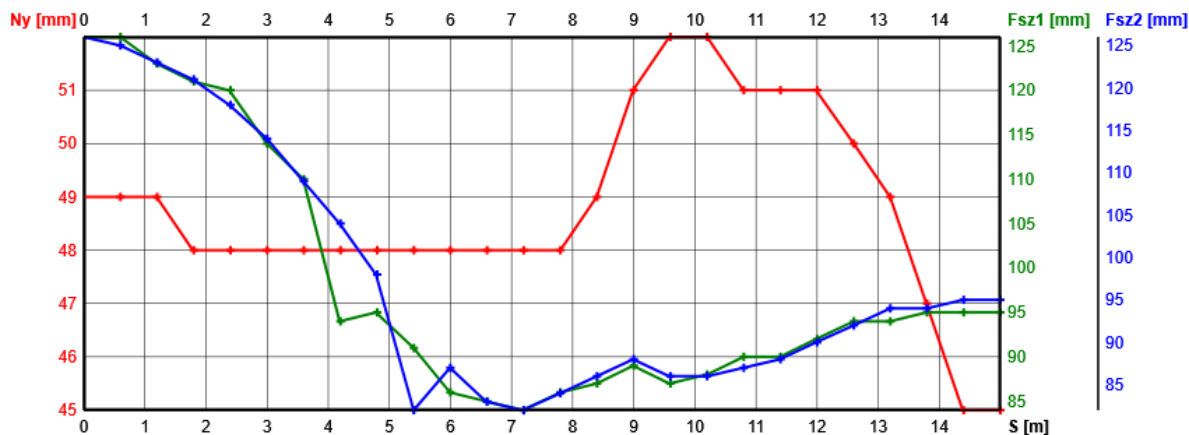
5. ábra: a pálya mért adatai
 (pirossal a nyomtávolság mért értékei aljanként,
 zölddel és kékkel a fekszint – eltérő eszközökkel – mért értékei aljanként)

A vágányok építésénél és üzemeltetésénél alkalmazandó mérethatárokat tartalmazó D.54. utasítás I. kötet 51. fejezetének 2. táblázata szerint a siklás helyén mért 13-14 mm nyombővülés $v \leq 80$ km/h engedélyezett sebesség esetén megfelelőek, a „B” mérethatáron (karbantartási kategória) belül vannak (azaz karbantartási munkák után kell az értékeknek e mérethatáron belül lenniük).

A D.54. utasítás I. kötet alapján $R=300$ m sugarú ívben $v=40$ km/h esetén nem szükséges túlemelést alkalmazni, ezzel szemben a pályában jelentős mértékű, 80-130 mm közötti túlemelés található (70 km/h-hoz 92-112 mm a túlemelés határai²).

A jármű ívben haladása pozitív szabad oldalgyorsulást eredményez, amelyet alapesetben a túlemelés kompenzál, a szükségesnél nagyobb túlemelés azonban túlkompenzálja azt. A vizsgált helyzetben a kimért túlemelés és az engedélyezett sebesség alapján $-0,23$ m/s² értékű, azaz negatív szabad oldalgyorsulás adódik az ívben való haladáskor.

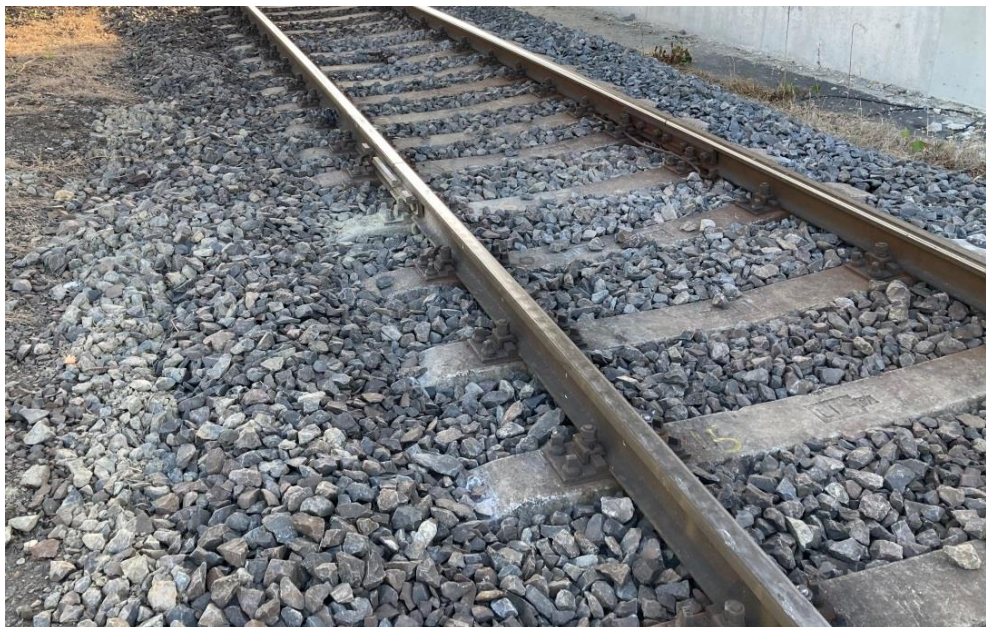
6. ábra: alépítményhibára utaló nyomok a baleset helyének környezetében

A helyszíni szemle során, a kisiklás helyének környékén a Vb alépítményi hibára utaló jeleket talált (agyagos föld, kifehéredő zúzottkőagyazat, süppedés okozta folyamatos mozgástól morzsolódó betonalj-végek).

A Vb megfigyeléseit a vizsgálat során a pályahálózat-működtető alátámasztotta. Tájékoztatásuk szerint a balesetben érintett hibahely 2019 óta szerepel az egyes Pályavasúti Területi Igazgatóságok által vezetett, a Pályalétesítményi Igazgatóság részére is meghatározott rendszerességgel megküldött lokális alépítményi hibahelyek központi kimutatásában.

A hibák feltárása után azok megszüntetésére korlátozott műszaki lehetőségek állnak rendelkezésre, mert az ágyazat- és védőréteg csere/beépítés, rostálás, vágányszabályozás csupán rövid távú megoldásokat jelentenek, a hosszú távú megoldás a részleges vagy teljes átépítés, ami viszont jelentős gép- és anyagigénnyel együtt valósítható csak meg.

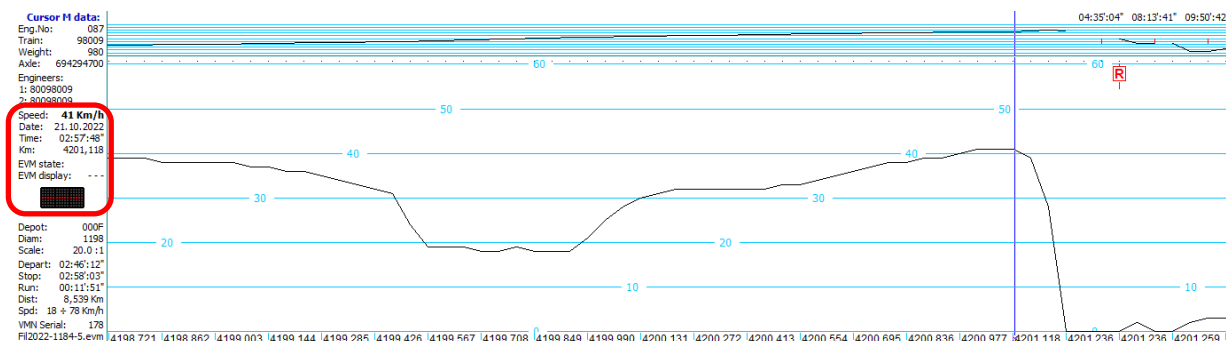
7. ábra: a mozdony regisztrátuma (függőleges kék vonal: a kisiklás helye)

A mozdonyvezető az eset helyén érvényben lévő sebességkorlátozást (40 km/h) betartotta, a mozdonyvonattal a kisiklást közvetlenül megelőzően 40-41 km/h sebességgel közlekedett. A mozdonyvezető a kisiklást a jármű erős rázkódásán

keresztül érzékelte, ezért azonnal gyorsfékezést kezdeményezett, aminek hatására mintegy 15 másodperc alatt, $-0,55 \text{ m/s}^2$ átlagos lassulás mellett, 115 méter fékúton állt meg. Fentiek alapján a mozdonyvezető tevékenységével nem járult hozzá a kisiklás bekövetkezéséhez, reakciója pedig az elvárásoknak megfelelő volt, ami a következményeket minimalizálta.
