ZÁRÓJELENTÉS

2022-1244-5
(HU-10339)

Vasúti baleset / Ütközés
Budapest, Hungária körút, 2022. november 9.

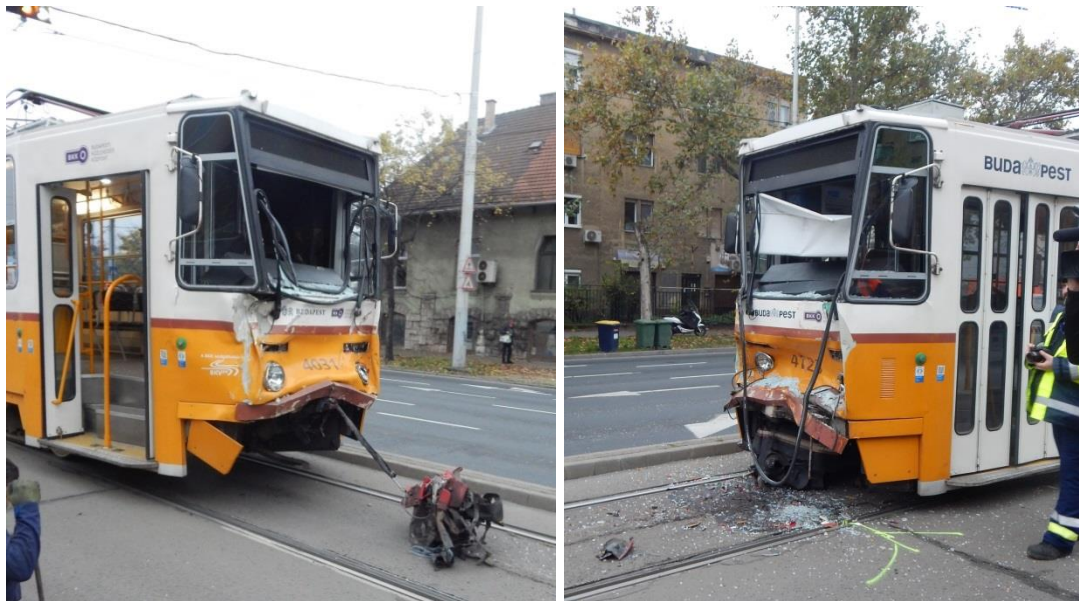
A balesetben érintett 6 járműből 2 járműnél csak kisebb rongálódások keletkeztek, melyek a csatlásszerkezetre és a mellgerendára korlátozódtak, 4 járműnél azonban a rongálódások olyan mértékűek, hogy a pontos kárösszeg a végleges helyreállításig csak becsülhető. A balesetet követően, 2022. novemberében a BKV Zrt. a korábban bekövetkezett, hasonló mértékű roncsolódással járó káresemények javítási költségeit alapul véve kb. 73 millió Ft-ra becsülte a károkat.

2. ábra: balra az elől álló villamos hátsó (4031), jobbra a követő villamos első (4123) kocsija

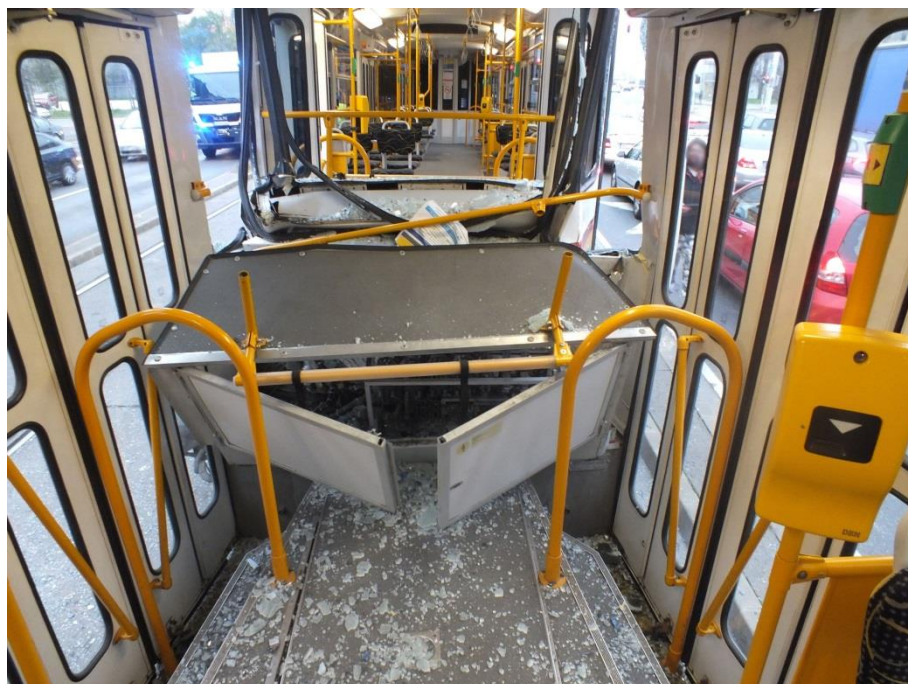
3. ábra: az utasterek rongálódása

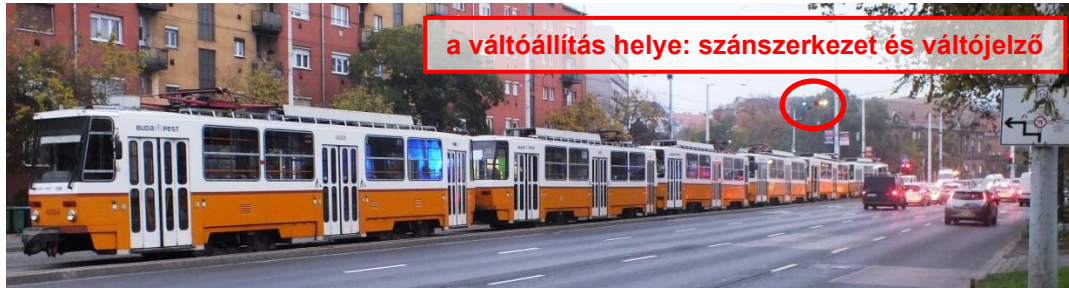
A vasúti pályán lévő objektumok elhelyezkedése és a menetregisztráló adatai alapján a Vb valószínűsíti, hogy a járművezető a fejezet elején említett „belső órája” szerint abban az időpillanatban pillantott fel maga elől a pályára, amikor üzemszerű körülmények között a szánszerkezethez közeledve tekintetével keresnie kell kezdeni a váltójelzőt és meg kell győződnie arról, hogy a váltót szükséges-e állítani, illetve ahhoz közelítve a lassító fékezést meg kell kezdeni. Ekkor viszont szembesült azzal, hogy közvetlenül előtte egy villamos szerelvény áll, a rendelkezésre álló távolság pedig már nem volt elegendő az ütközés elkerüléséhez.

8. ábra: az ütközés helyszíne a váltóállítás helyéhez képest

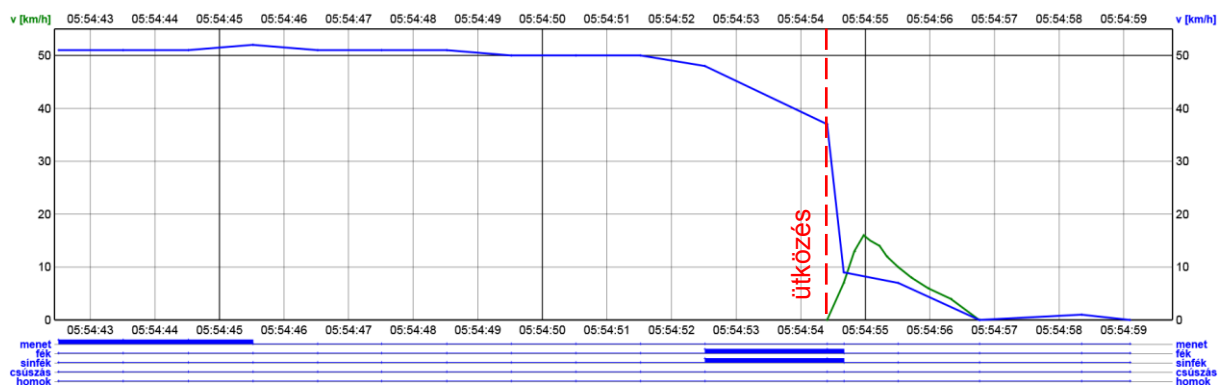
11. ábra: Az ütközést megelőző menetadatok (idő alapon)

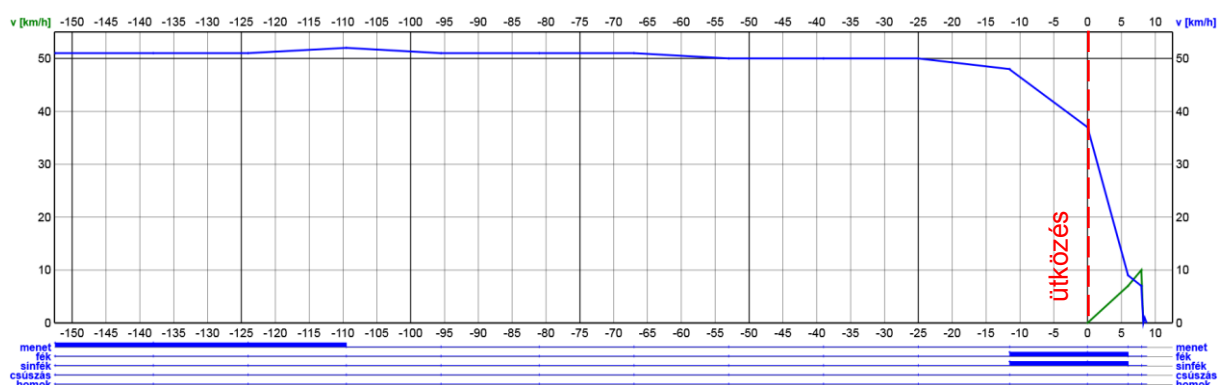
12. ábra: Az ütközést megelőző menetadatok (út alapon, méter skálával)
