ZÁRÓJELENTÉS

2022-1268-5
(HU-10338)

Váratlan vasúti esemény / Jelzőmeghaladás
Beled, 2022. november 13.

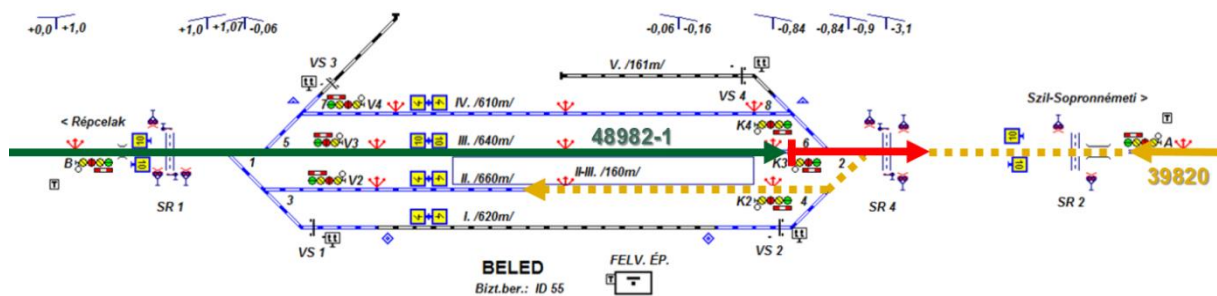
2. ábra: A forgalmi helyzet Beled állomáson

A III. vágányon engedély nélkül áthaladó 48982-1 sz. nemzetközi tehervonatnak tervezetten a 38920 sz. regionális személyszállító vonat II. vágányra történő behaladása után kellett volna kijárnia az állomásról.
