ZÁRÓJELENTÉS

2022-1289-5
(HU-10336)

Vasúti baleset / Kisiklás
Komárom-Rendező, 2022. november 19.

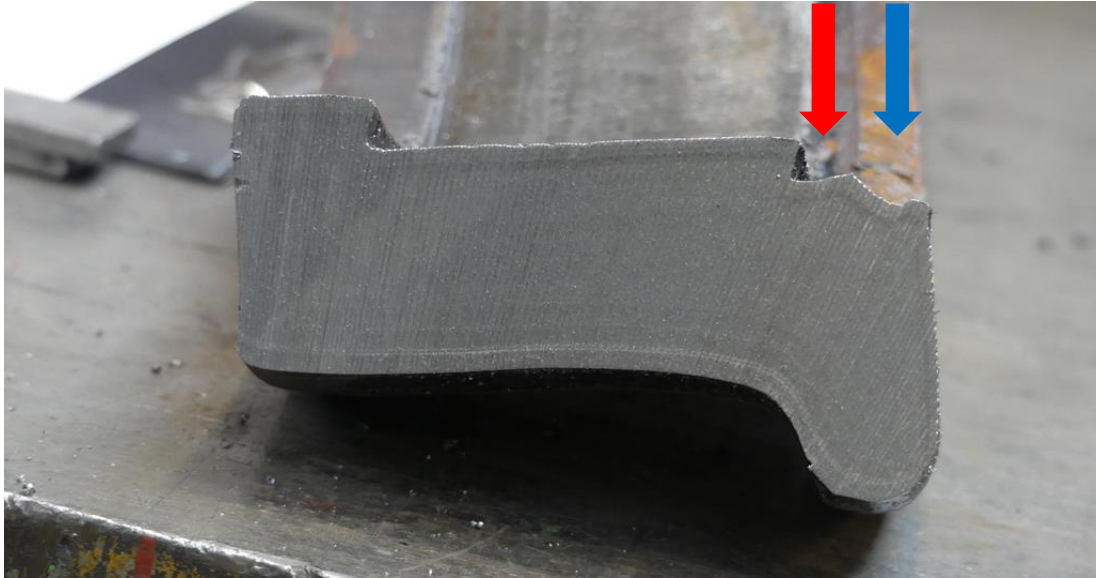
A levált abroncsból a biztosítógyűrű hiányzott, az abroncsnak a biztosítógyűrű mögötti pereme kitört (2. ábra).

2. ábra: a sérült abroncs metszete
 vörös nyíl: a biztosítógyűrű helye, kék nyíl: a letört perem helye

A perem törése, akár csak a gyűrű elnyíródása akkor következik be, ha kellően nagy oldalirányú erőt kap, ehhez viszont szükséges volt, hogy az abroncs előtte már meglazult, a zsigorkötés nem tartotta a helyén.

Az abroncs zsigorkötésének szilárdsága szempontjából meghatározó méret az abroncs vastagsága. A korábbi eseményeknél az abroncsvastagságok 32 és 33,4-35 mm voltak², ezúttal viszont az 41 mm volt, az előírások szerint elfogadott határon belül.

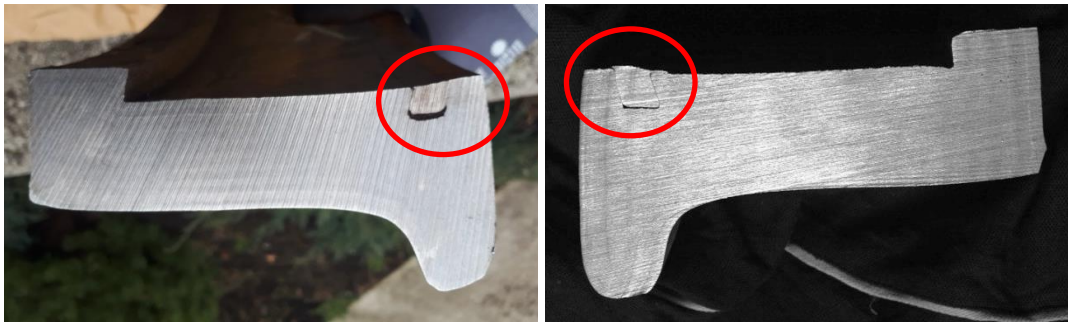
A korábbi hasonló események (4.5) során a biztosítógyűrű ezzel szemben elnyíródott (3. ábra).

3. ábra: a ferencvárosi és vámosgyörki kisiklásokat (4.5) okozó kerékabroncsok metszetei

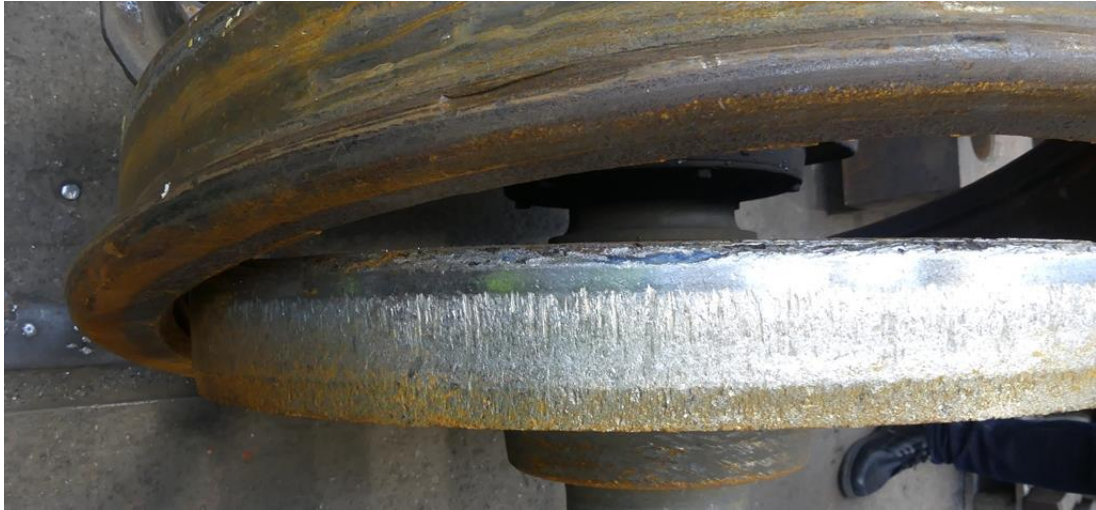
Az abroncs és kerékváz érintkező felületein (4. ábra) a tengelyirányú bemaródások oldalirányú elmozdulás nyomai, az abroncs elfordulására utaló nyomok nem voltak láthatók rajta. Ugyanakkor az eset lefolyása alapján a levált abronccsal legalább 38 km-t haladt, ez alatt az abroncsleválás létrejöttével összefüggésbe hozható nyomok megsemmisülhettek.

4. ábra: a kerékváz felülete

Az abroncs lazulásának tényleges okát ez esetben a fentiek miatt nem lehetett megállapítani, ahogy azt sem, hogy az hol és mikor következett be. Szakirodalmi források alapján jellemző okok lehetnek:

A kocs vizsgálatánál azonosítható volt, hogy a fékberendezése lassan oldott fel, tehát korábban egy lassító vagy sebességtartó fékezés után még hosszabb ideig haladhatott úgy a kocs, hogy a féktuskók súrlódtak a kerékhez, azt melegítve.
