KÖZLEKEDÉSBIZTONSÁGI SZERVEZET

## ZÁRÓJELENTÉS

2022-1417-5  
(HU-10349)

**Súlyos vasúti baleset / Ütközés**  
(Bp. IX. „Boráros tér H” megállóhely), 2022. december 19.

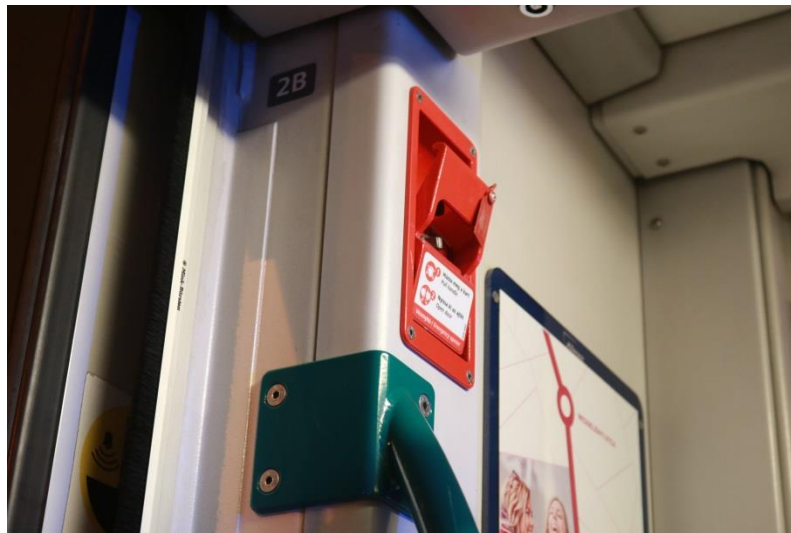
Az ajtó vésznyitó kar feladata, hogy biztosítsa a feljáróajtók utasok általi nyithatóságát vészhelyzet esetén. Az elvégzett próba igazolta, hogy a villamos haladási sebességétől függetlenül bármely vésznyitó kar működtetésének hatására a járművezérlő rendszer biztonsági fékezést kezdeményez, azaz kivezérli a maximális üzemi fékerőt, valamint oldja az adott ajtó reteszelését. A menet közbeni működtetéskor a vésznyitó meghúzása rövidre zárja az érintett ajtó hajtómotorját, ezért amíg a villamos mozog, az ajtó csak nagy erőfelfejtással nyitható ki.

2. ábra: Működtetett vésznyitó kar a 2014 psz. villamos „2B” jelű ajtajánál

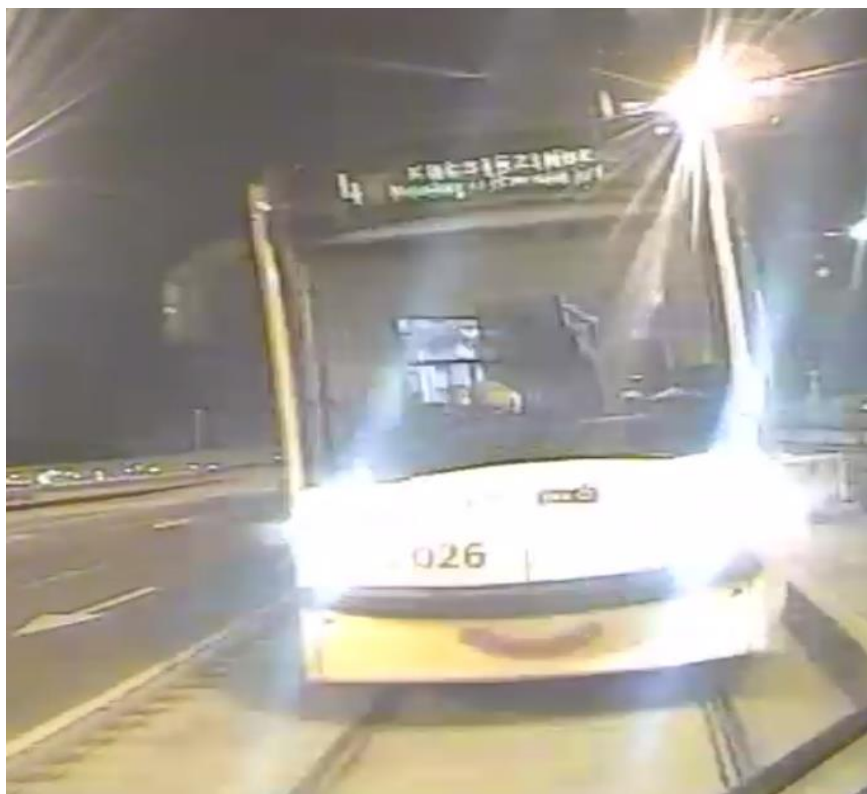
A 2014 psz. villamos menetirány szerinti hátsó vezetőállásban elhelyezett pályakamera által rögzített képsorok alapján kijelenthető, hogy a 2026 psz. villamos vezetője az ütközés előtt nem volt cselekvőképes állapotban (3. ábra), felsőtesttel a vezetőasztalra dőlve látható. A Vb bekérte a járművezető egészségügyi adatait a háziorvosától, a foglalkozás-egészségügyi szolgáltatótól és a baleset utáni sürgősségi ellátást végző intézménytől. A járművezető ütközés előtti cselekvőképtelenségét nagy valószínűséggel olyan, régóta fennálló egészségügyi tényező okozta, melyről a háziorvosának tudomása volt, a munkaköri alkalmassági orvosi vizsgálatot végző orvosnak viszont nem. Ez a tényező önmagában nem lett volna kizáró ok az alkalmassági vizsgálaton, de gyakoribb alkalmassági vizsgálatot tett volna szükségessé.

3. ábra Az ütközés előtti pillanat

Az éberségellenőrző berendezés 4.2.1 pontban részletezett működési elve alapján a járművezető az ütközést megelőző 6. másodpercben veszítette el cselekvőképességét kb. 75 méterrel a megállás előtt, 36 km/h sebességgel haladva. A jármű sebessége ezután növekedni kezdett, amit nagy valószínűséggel a járművezető előreboruló teste által előretolt menetszabályzó kar okozott, ami egyben éberségi jelet is eredményezett.
