# ZÁRÓJELENTÉS

Fly-Coop Kft., Schweizer 269C, HA-HBQ

Páty külterülete, 2023. február 23.

2023-0195-4

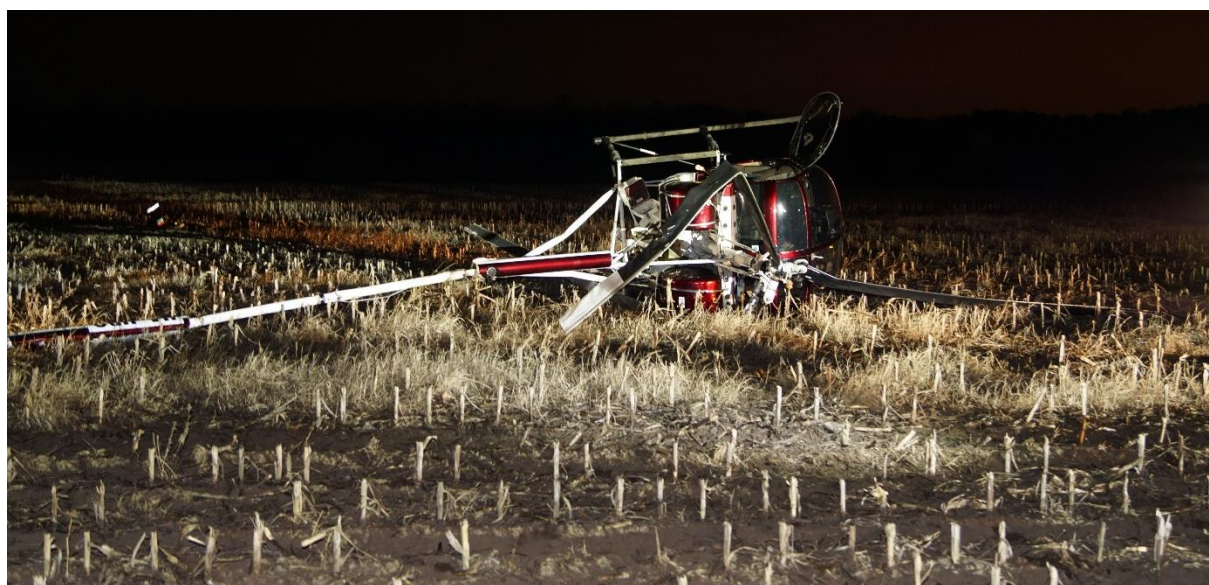
1. ábra: Légijármű az eseményt követő állapotában

- mindhárom forgószárnylapát roncsolódott, különböző mértékben deformálódott,
- egy lapáthoz tartozó lengéscsillapító szétszakadt,
- a farokgerenda törzs felől a kitámasztó rudak csatlakozási pontjában teljes keresztmetszetében megrogyott, továbbá a farokmű vízszintes stabilizátorának belépővonalában is teljes keresztmetszetében levált,
- a faroklégcsavart is magába foglaló áttételház az előbbieken körülírt ponton leszakadt a farokgerendáról,
- a farokgerendára szerelt stabilizátor-elemek roncsolódtak,

- a farokgerendában végigfutó faroklégcsavar-meghajtó csőtengely elszakadt,
- mindkét faroklégcsavar-lapát vége sérült,
- a pilótafülke szélvédői és egyéb plexiborításai kitörték, ill. különböző mértékben repedtek, maga a fülke szerkezete több helyen sérült.

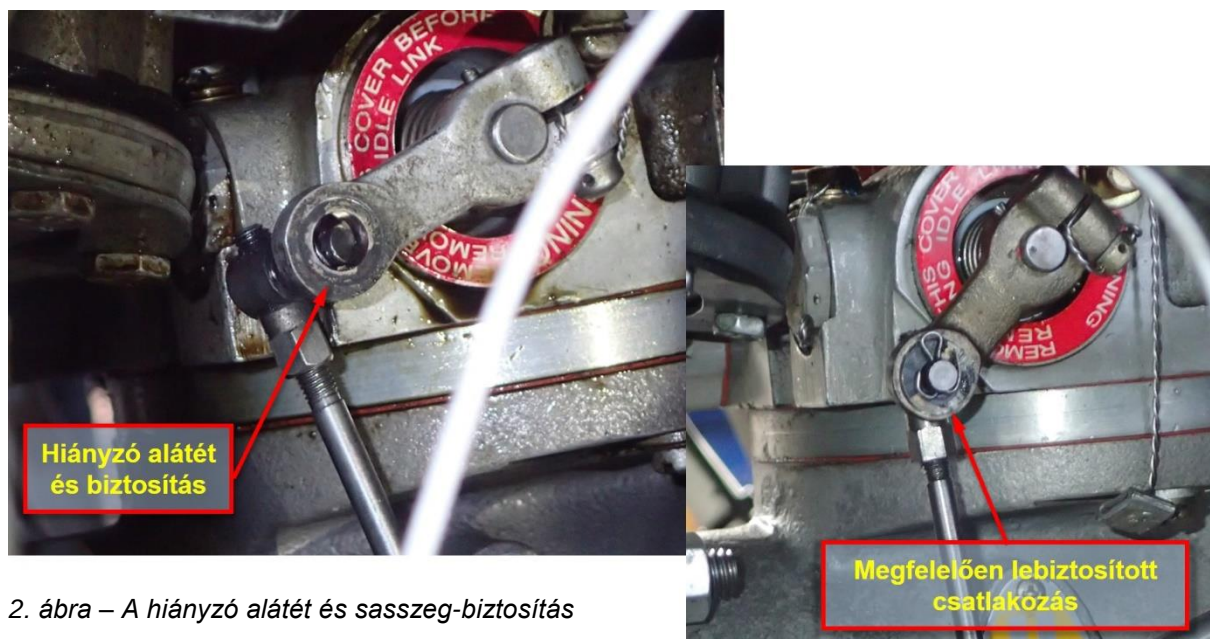
A légijárművön elvégzett vizsgálatok feltárták, hogy a motor befecskendező-adagolójának rudazatában egy csuklós csatlakozás sasszeg-biztosítása és egy alátét hiányzott, a csatlakozás elemei pedig szétválás nélkül részben oldódtak. Ennek eredményeképpen az adagoló működtetése a létrejövő túl nagy holtjáték miatt megbízhatatlanná vált, ebből kifolyólag bizonyos esetekben a gázmarkolat első 1/8-1/4 fordulataig nem váltott ki gázreakciót (a motorfordulat nem növekedett), utána pedig egy határozott ellenállás leküzdésével lehetett a markolatot tovább fordítani, mely már elegendő volt a mechanizmus további működtetéséhez, így növelhető volt a fordulatszám. Mivel a rudazat az alapjáratú keverékképzés szabályzására is hatással volt, a motor utólagos vizsgálata keretében végzett próbák során a gázmarkolat alaphelyzetbe állítása több esetben a motor leállítását eredményezte. Nem zárható ki továbbá, hogy az első visszaszálláskor tapasztalt rendellenes gázmarkolat-működés is a sasszeg hiányából adódó hibajelenségre vezethető vissza.

2. ábra – A hiányzó alátét és sasszeg-biztosítás

A rudazatcsatlakozás kapcsolata a sasszeg elvesztésével nem szakadt meg, a kötés részleges oldódása után viszont (amely a sasszeg elvesztése/eltávolítása után akár sokkal később, meghatározhatatlan időpontban és lefolyással következett be) csak nagy holtjátékkal tette lehetővé a tüzelőanyagbefecskendező-vezérlést: az injektor-oldali tolattyú a gázmarkolat 3/8-1/4 fordulattal túl mozdult meg. Az EVK emelése, bár holtjátékkal, szintén gázreakciót váltott ki. Az érintett vezérlőkar a motor alapjáratú keverékszabályzásában is szerepet játszik, ebből kifolyólag a gázmarkolat alapjáratú helyzetbe tekerésekor a motor az elégtelen keverékképzés következtében leállhat.
