## ZÁRÓJELENTÉS

2023-0439-5  
(HU-10409)

**Vasúti baleset / Kisiklás**  
Hajdúhadház - Újfehértó, 2023. május 7.

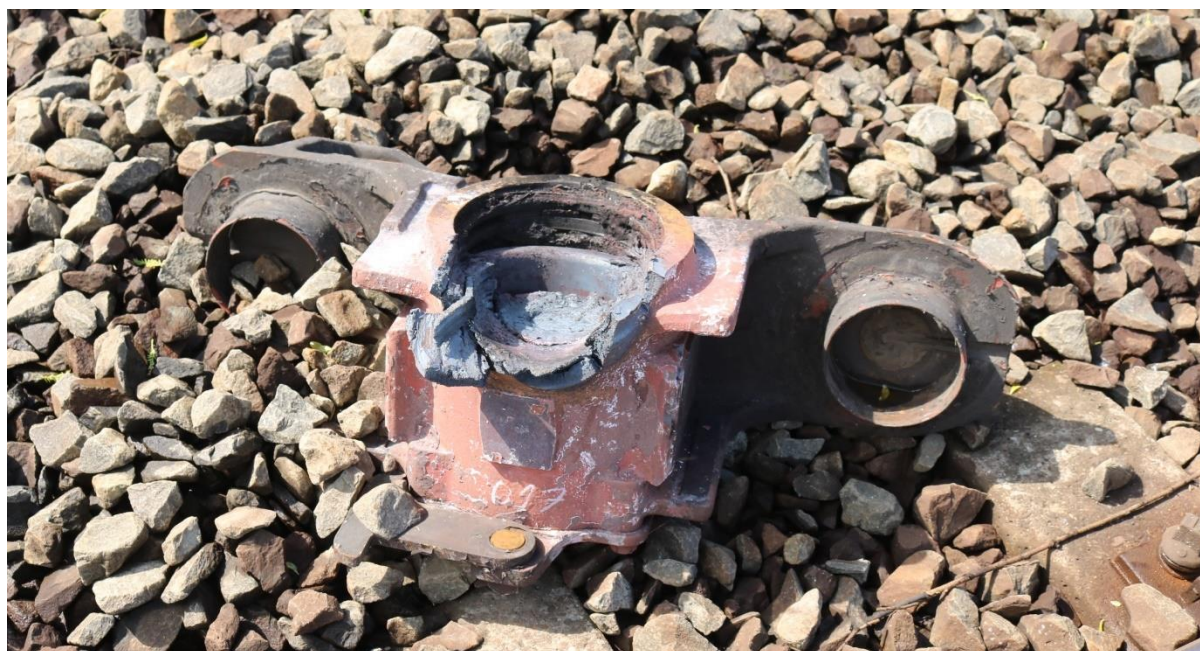
2. ábra: a leesett csapágyház

| 10:24:59 (-3691 m) | A 2510. szelvényben a 20. kocsiról leesett a 2L csapágy és mellette más járműalkatrészek hullottak még a pályára. | | A megállást megelőző 2,5-4,7 kilométer közt a vonóerő-igény megemelkedett. |

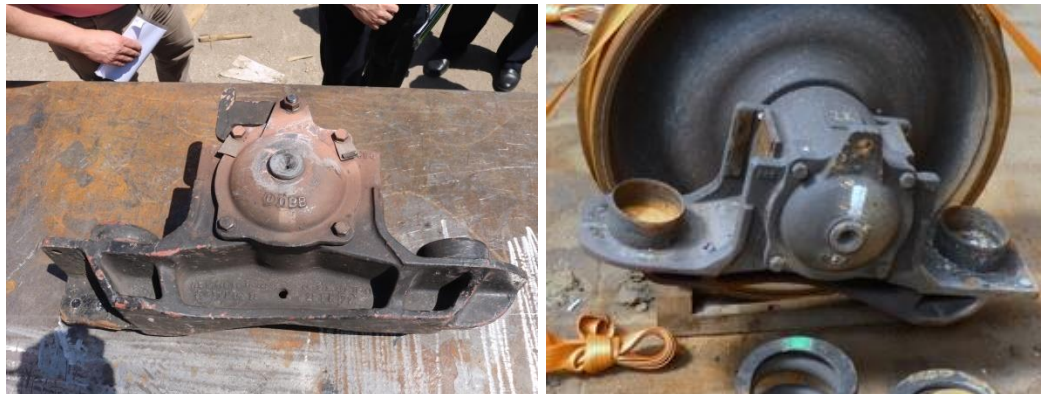
**3. ábra: a sérült 2L csapágyház megbontás előtt, és a nem sérült 2R csapágyház**

A sérült csapágyházon a kisiklás után a túlmelegedésből eredő elszíneződésen kívül más látható jele nem volt a hibájának. Mivel ez az elszíneződés 115°C-on

még nem alakul ki, és ez a hőmérséklet csak Nyíregyháza közelében alakult ki, legalább az első két esetben a hiba szemrevételezéssel még nem volt felismerhető.

Nyíregyházán a csapágyház hőmérséklete már biztosan magas volt, de látható jele (szikrázás, füst) még nem volt, ezt a térfigyelő kamerák képe is megerősíti. A csapágyház elszíneződése már fennállhatott, de mozgásban lévő szerelvény megfigyelése során ez nem feltétlenül észlelhető.

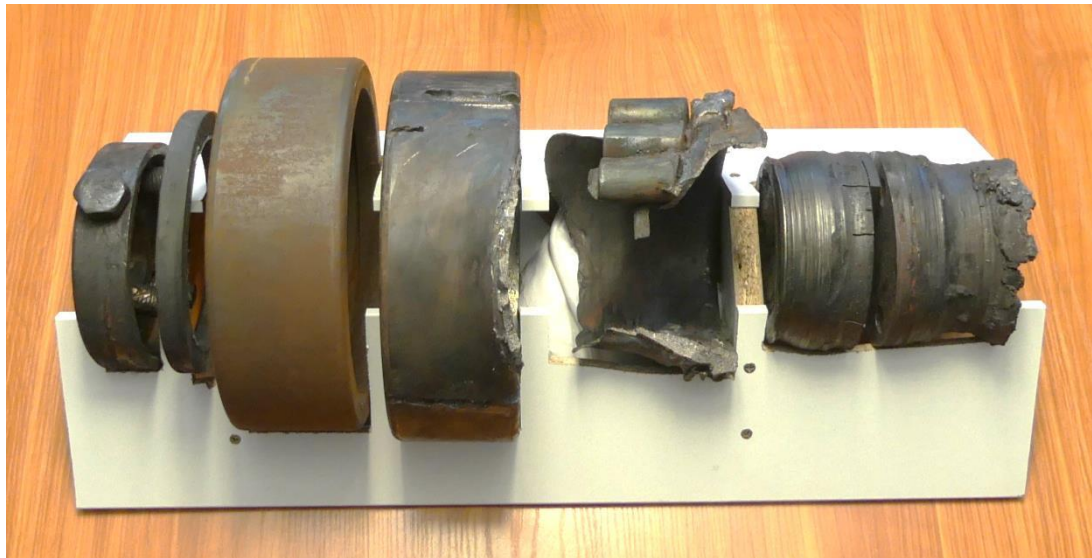
**4. ábra: a sérült csapágó darabjai**  
(a tengelycsonkon (jobb oldalt) az anyagvizsgálathoz szükséges vágások láthatók)

- megállapítható, hogy a csapágógyűrűk az előírtnak megfelelő anyagból készültek;
- valószínűsíthető, hogy a biztosítólemez rendeltetésszerűen a helyén volt, és fülei a csavarokra fel voltak hajtva;
- a külső oldali csapágó-belsőgyűrű törése anyaghibára, fáradásra nem vezethető vissza;
- a kerékoldali csapágó-belsőgyűrű az esemény során olyan hőmérsékletre hevült, ami anyagszerkezetét átalakította, annak anyagszerkezeti vizsgálata ezért nem adhatott értékelhető eredményt.

A hőfutasjelzők által szolgáltatott adatok arra utalnak, hogy a csapágónak május 2-án már nagy valószínűséggel volt valamilyen kezdődő hibája, ami az eset előtt 36,6 km-rel pedig már olyan mértékűre fokozódott, hogy az a veszélyességére utaló hőmérséklettel is járt.

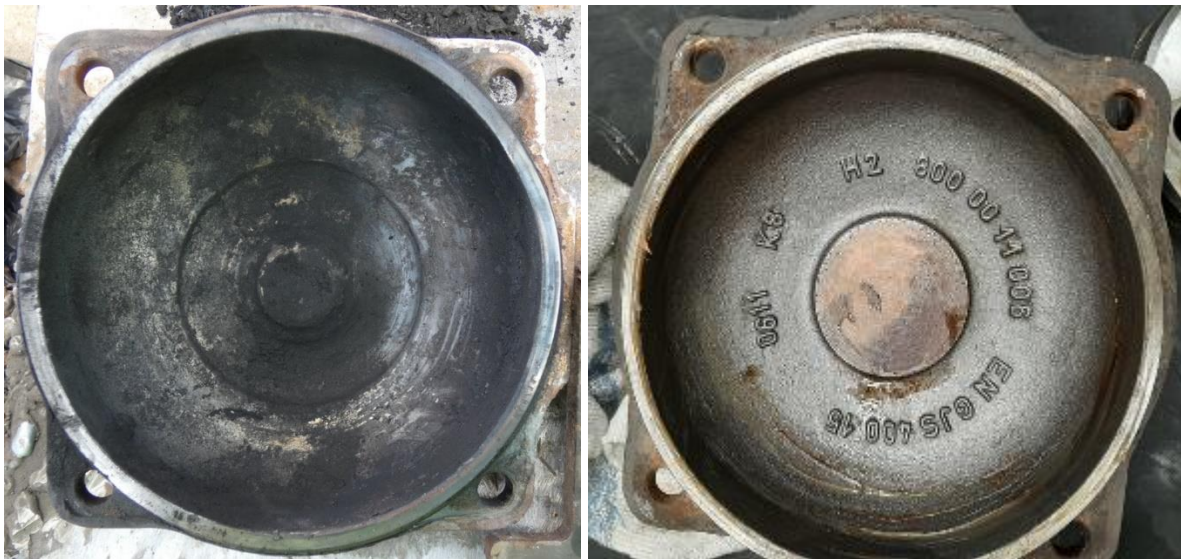
**5. ábra: a sérült csapágyfedél és egy eredeti (jobb oldali kép: MÁV Zrt.)**

- kitekeredett rögzítőcsavarok súrlódása a csapágyfedélen

A csapágyfedél mély bemarkódása a csavarok vonalában (5. ábra), és a csavarfejek kopottsága alapján ez jelenség az eset lefolyásának bizonyosan része.

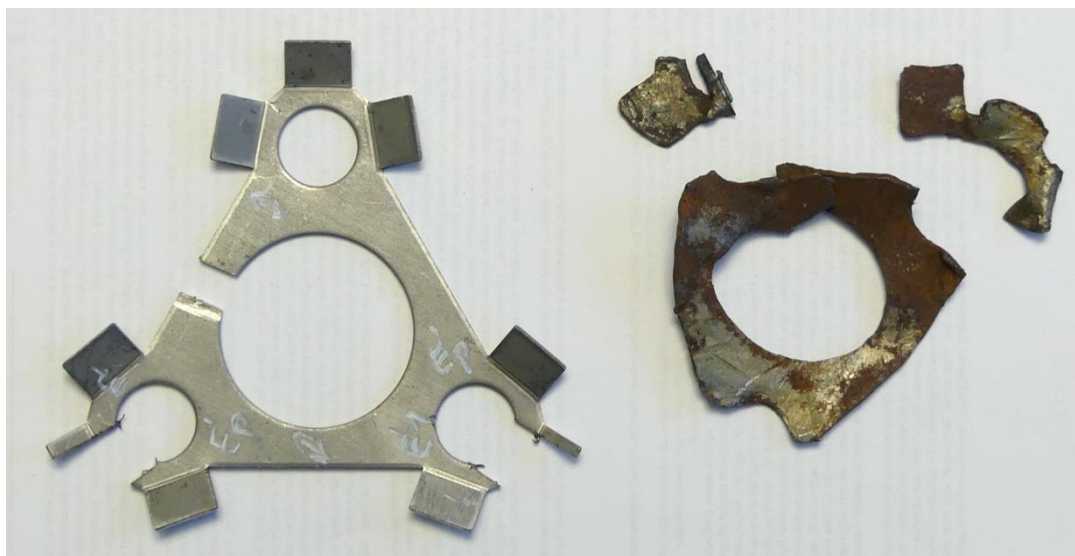
**6. ábra: egy eredeti és a balesetben érintett biztosítólemez, az anyagvizsgálathoz szükséges vágások után (a korrodáltság a későbbi tisztítás következménye)**

Az anyagvizsgálat alapján szinte biztos, hogy a csavarok biztosítólemeze üzemszerűen volt ráhajtva a csavarokra, ezért egy esetleges kitekeredés oka nem a csavarbiztosítás hiánya. Másrésről a csapágyfedél, és a biztosítólemez töredékeinek kopottsága arra utal, hogy a kitekeredés a végső tönkremenetel előtt hosszú idővel történhetett.

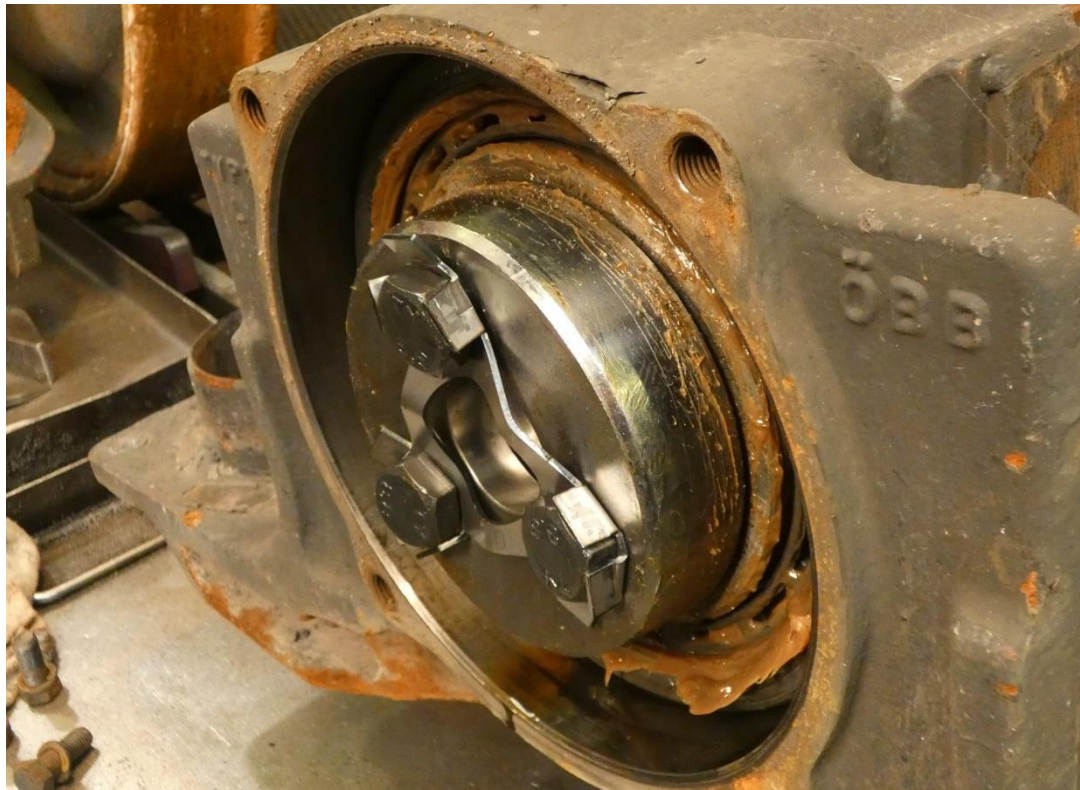
A vizsgálat során sor került a teherkocsi összes csapágyának megbontására. A 3R csapágyban a végtárcsa sérült, homorú volt (7. ábra): a sérülés alapján azt jelentős tengelyirányú erő érte, ami magyarázható a kisiklás végfázisban keletkezett oldalirányú ütéssel. Más sérülést, melegeedésre magyarázatot adó hibát abban nem lehetett azonosítani.

7. ábra: a sérült végtárcsa: a képen a biztosítólemez alakváltozása és a csavarok görbülete jól látható, a tárcsa homorú, palástja kúposan szétnyílt
